Asbestinventarisatetest

Klotbroek 88, 3600 Genk

Attestnummer : 20241113-000440.000

Uitgegeven op : 13.11.2024

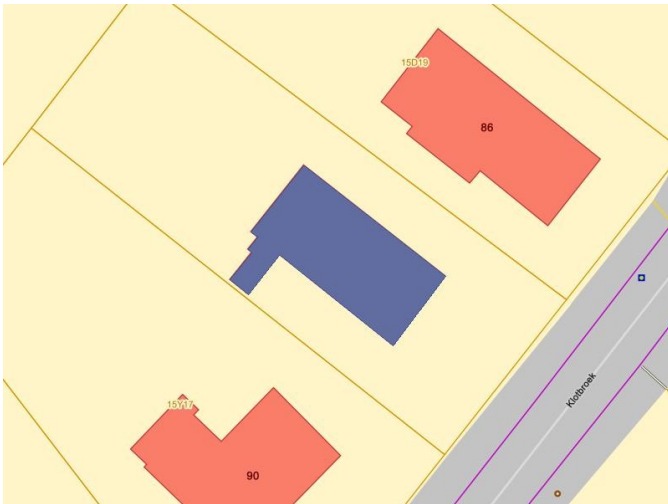
Zone 1: Hoofdgebouw

Tijdens de inspectie vastgesteld:

- 1 Asbestmateriaal**
- 0 Beperkingen
- 0 Uitsluitingen
- 0 Roerende goederen
- 0 Puin, steenslag, (water)bodem
- 1 Advies**
- 3 Geen asbest**
