Asbestinventarisatetest

Brugsestraat 147, 8531 Harelbeke

Attestnummer : 20230321-000232.000

Uitgegeven op : 21.03.2023

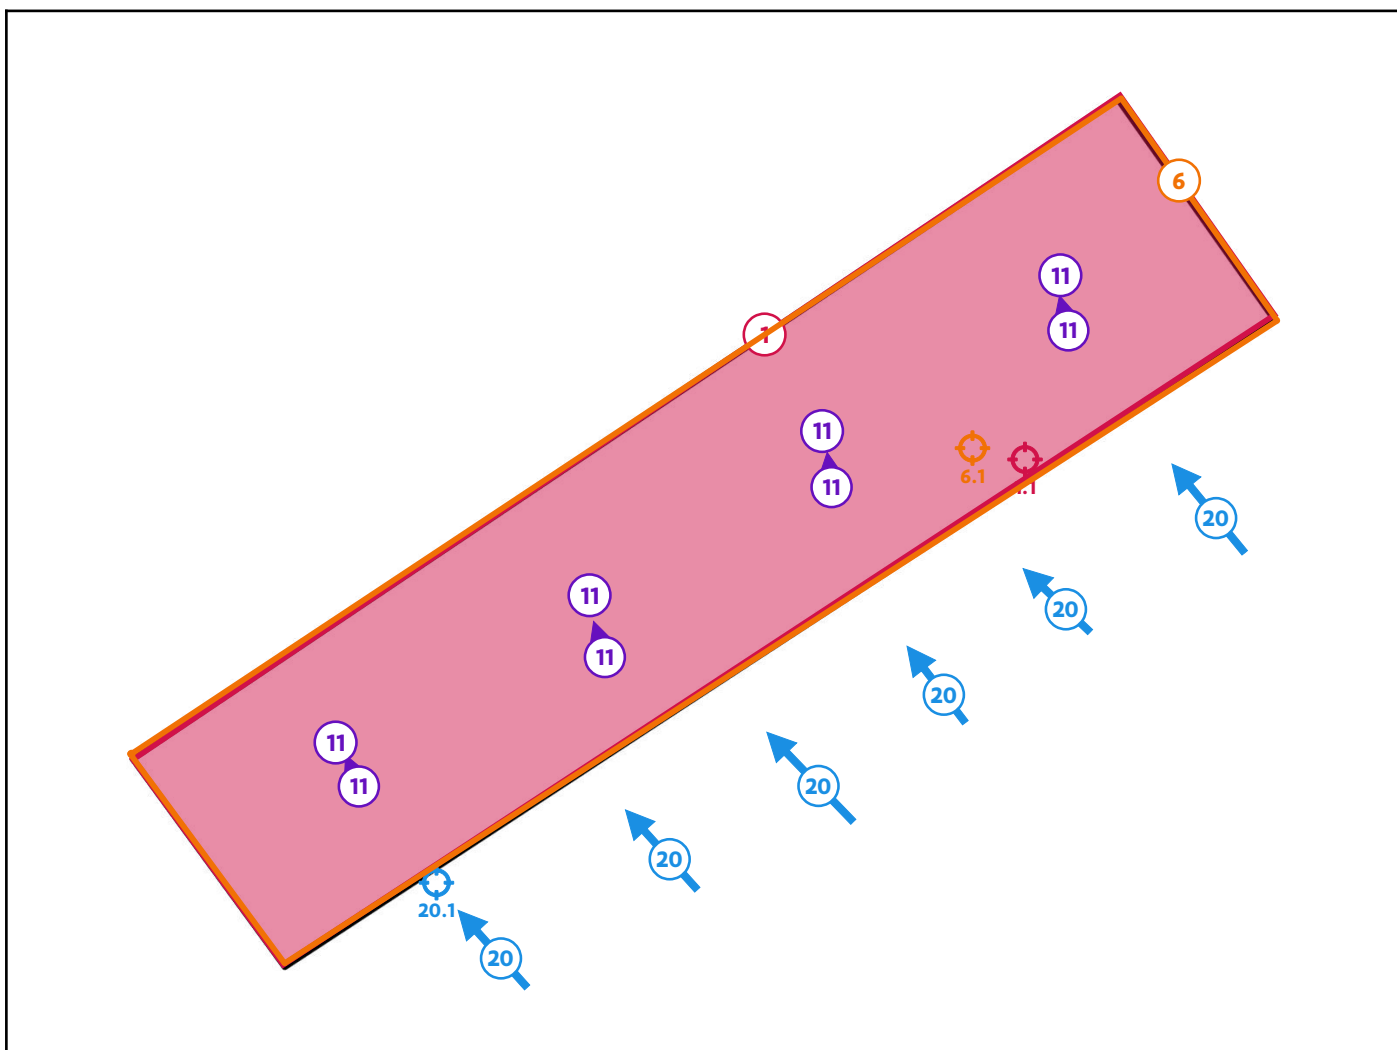
Plan 4.1: Koestal plan

Beschrijving	Type	Actie
1. 14. Koestal 1 dak golf	Asbestmateriaal	Dringend verwijderen
1.1 Code: ADI23-16, 4-2	Puntmonster	-
6. 15. Koestal 1 onderdak	Asbestmateriaal	Verwijderen
6.1 Code: ADI23-16, 4-3	Puntmonster	-
11. Schoorstenen koestal 1	Beperking	-
20. 13. Koestal 1 raam mastiek	Geen asbest	-
20.1 Code: ADI23-16, 4-1	Puntmonster	-

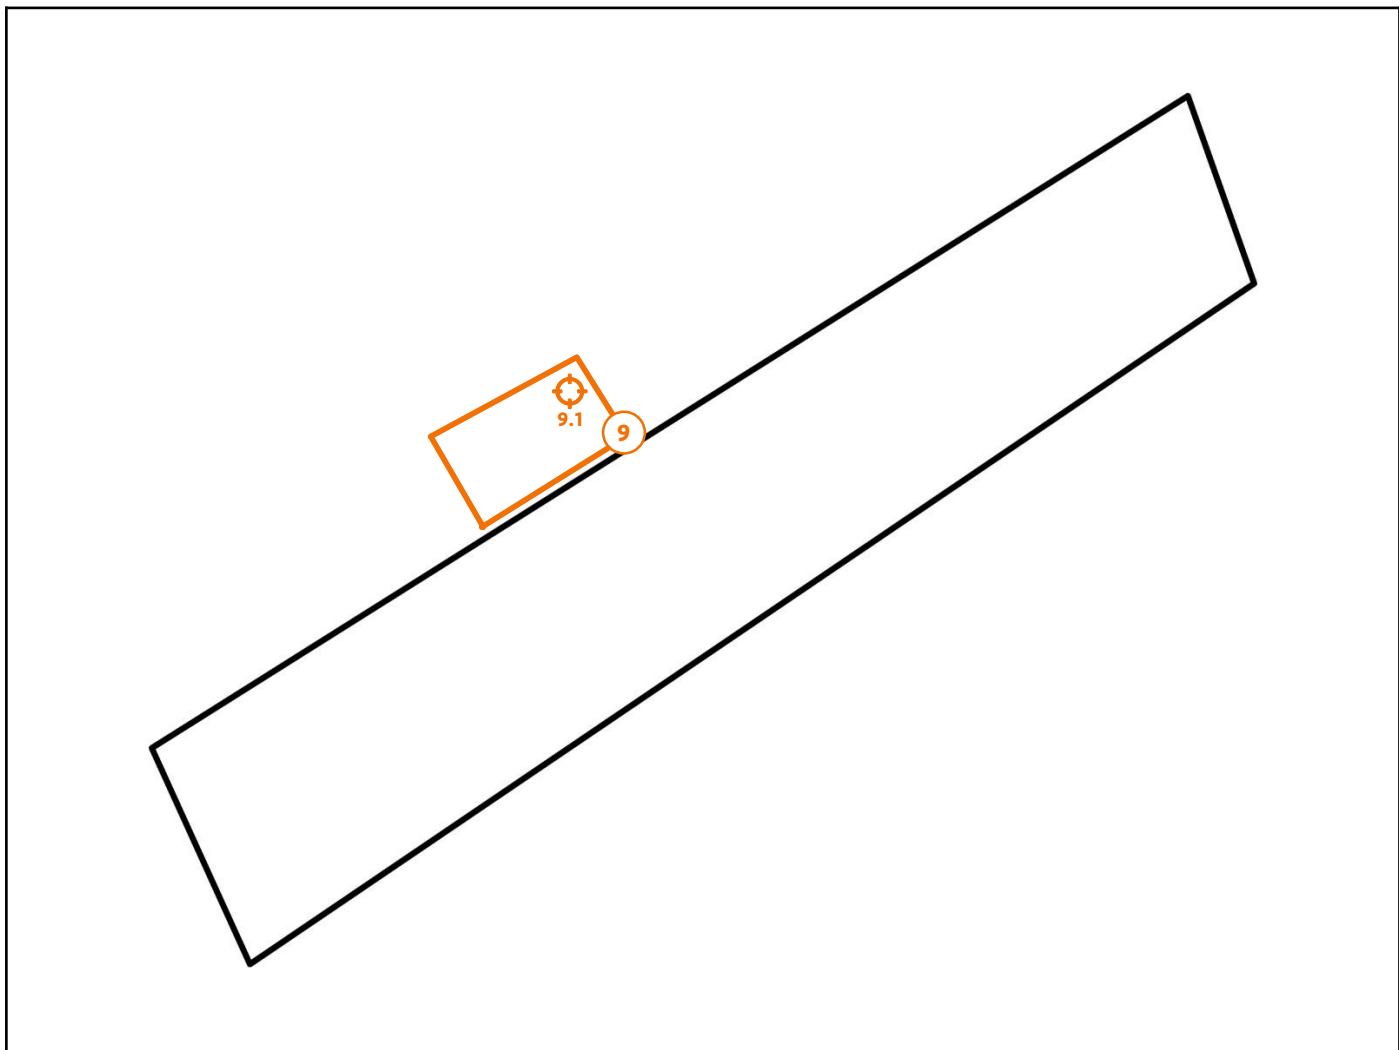
Plan 5.1: Schuur plan

Beschrijving	Type	Actie
9. 16. Wc dak golf	Asbestmateriaal	Verwijderen
9.1 Code: ADI23-16, 5-1	Puntmonster	-

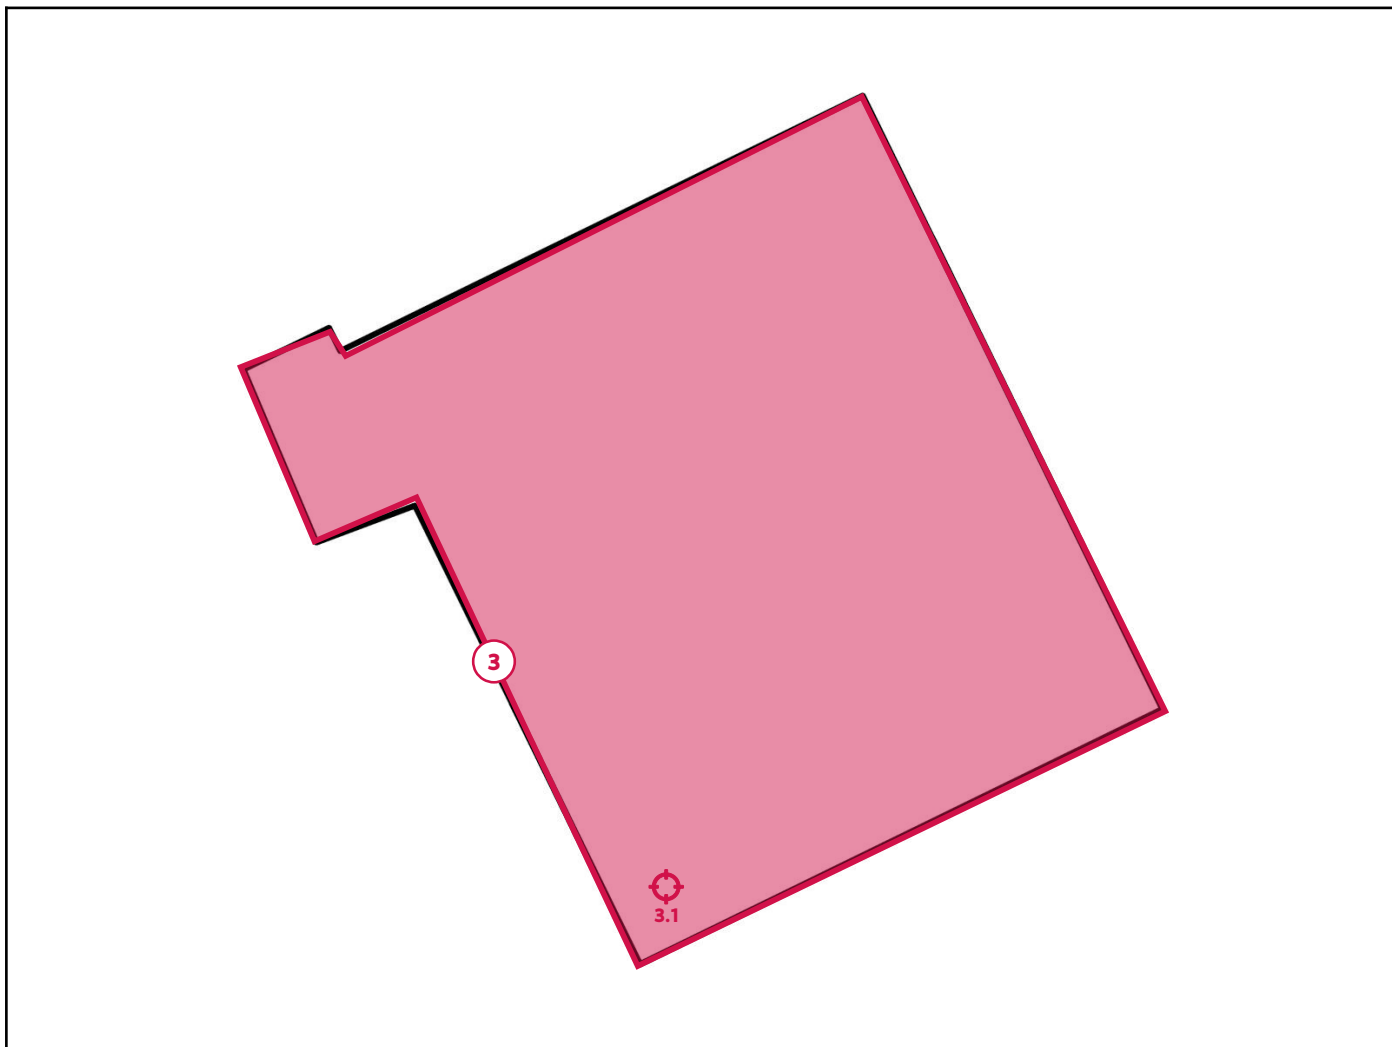
Plan 6.1: Garage 1 plan

Beschrijving	Type	Actie
3. 17. Garage 1 dak golf	Asbestmateriaal	Dringend verwijderen
3.1 Code: ADI23-16, 6-1	Puntmonster	-

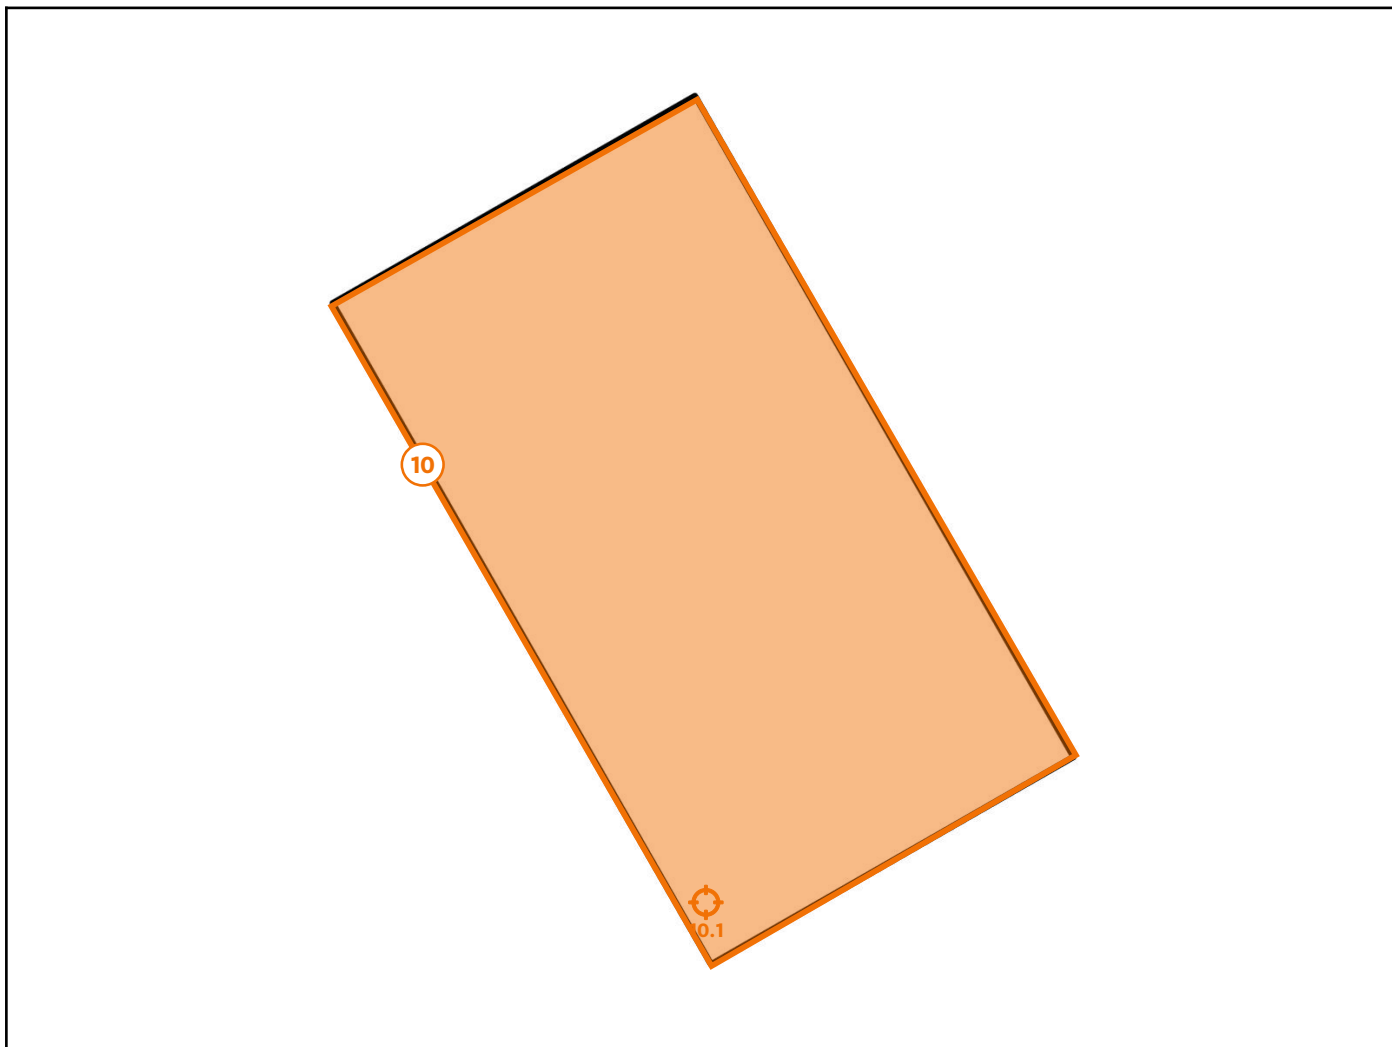
Plan 7.1: Garage 2 plan

Beschrijving	Type	Actie
10. 18. Garage 2 dak golf	Asbestmateriaal	Verwijderen
10.1 Code: ADI23-16, 7-1	Puntmonster	-

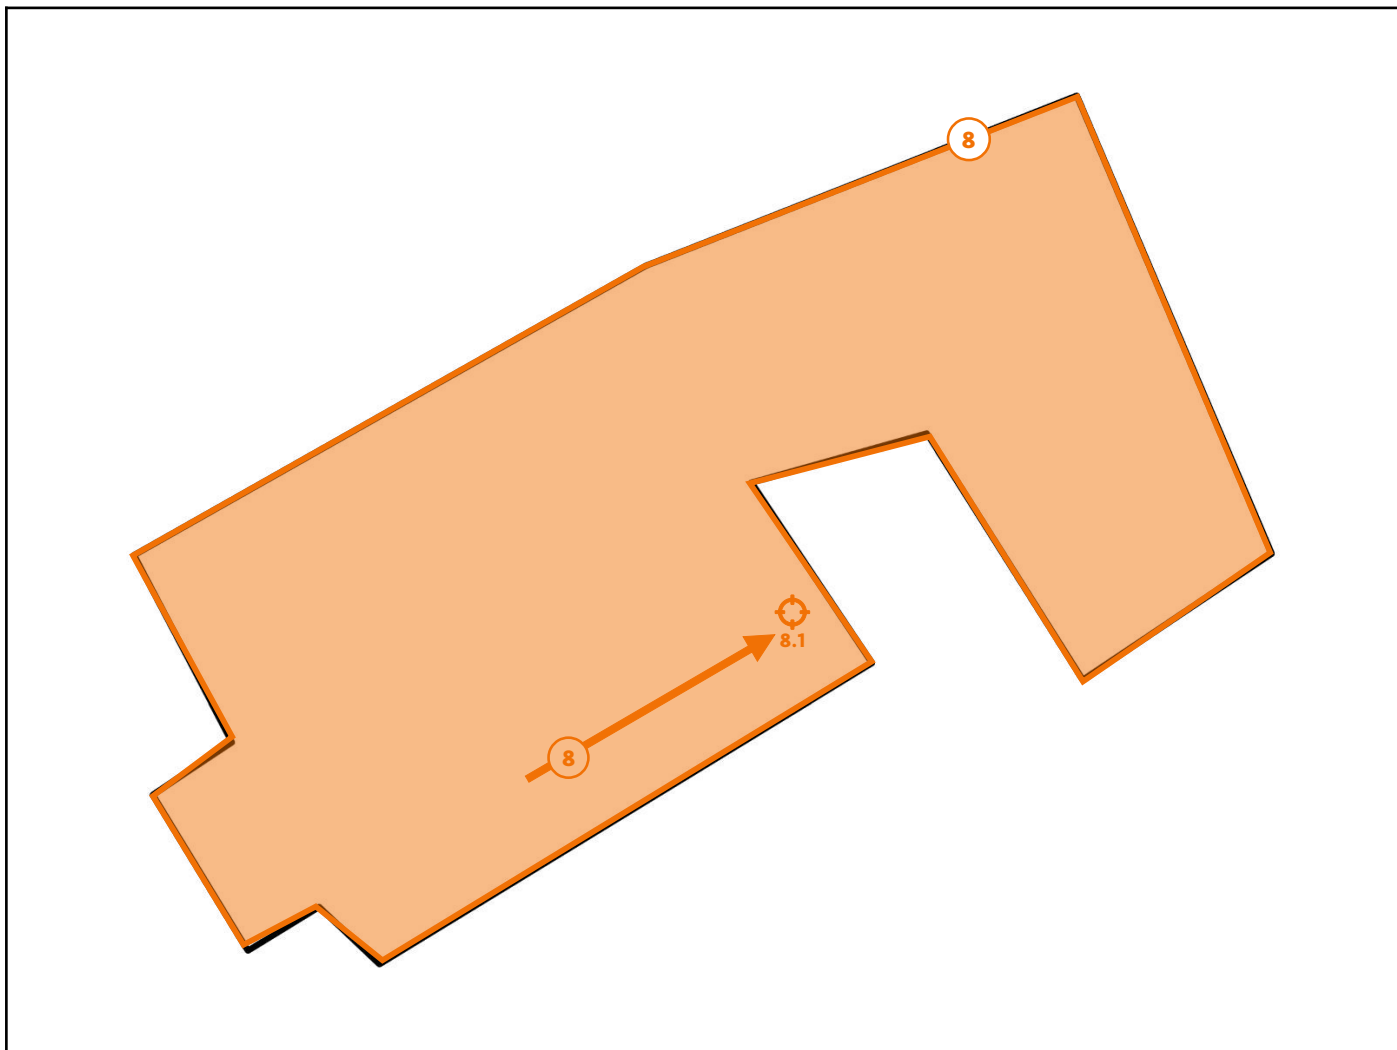
Plan 8.1: Hangaar plan

Beschrijving	Type	Actie
8. 19. Hangaar Dak/ wanden golfplaat	Asbestmateriaal	Verwijderen
8.1 Code: ADI23-16, 8-1	Puntmonster	-

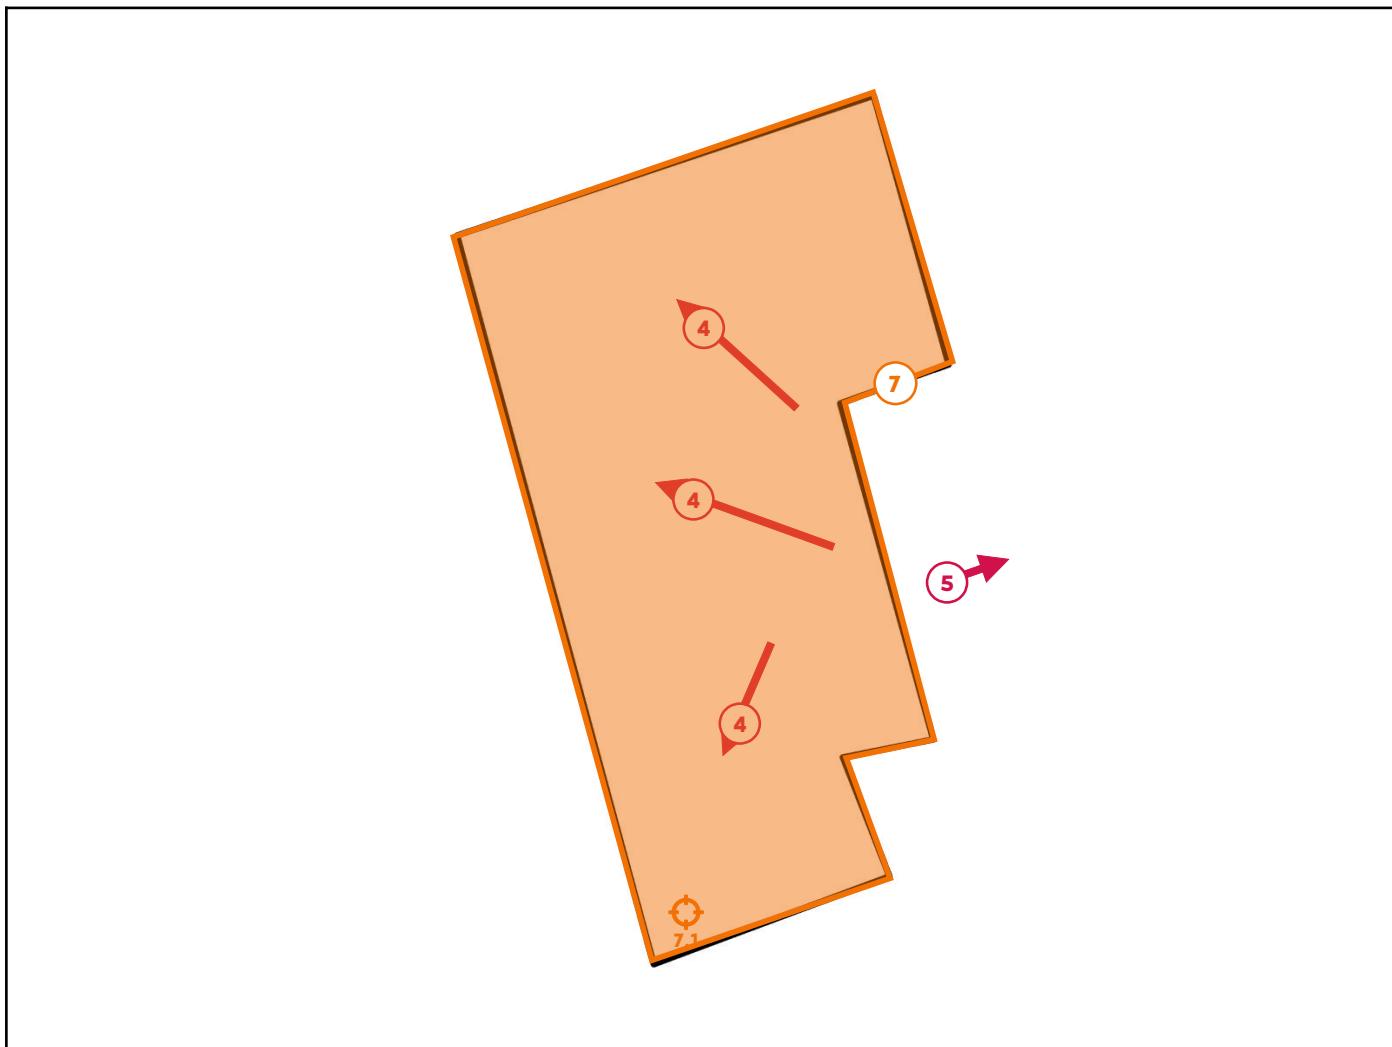
Plan 11.1: Berging plan

Beschrijving	Type	Actie
4. Berging 2 Resten golfplaten	Asbestmateriaal	Dringend verwijderen
5. Afval achteraan bij berging 2 golf	Asbestmateriaal	Dringend verwijderen
7. 20. Berging 2 dak/muur golf	Asbestmateriaal	Verwijderen
7.1 Code: ADI23-16, 11-1	Puntmonster	-

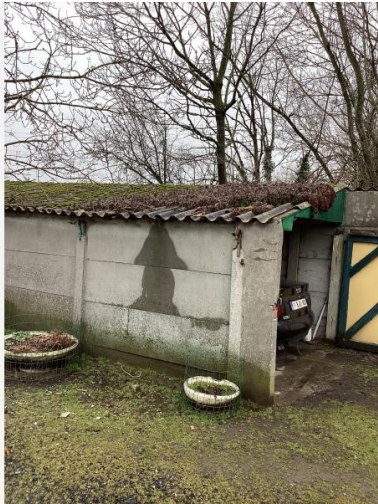
Overzichtsfoto

Beschrijving	17. Garage 1 dak golf
Omgeving	Buiten
Primaire drager	Schuin dak
Asbestmateriaal	Dak- en gevelbekleding - Golfplaat
Bindmiddel van asbestmateriaal	Cement
Gebondenheid op basis van bindmiddel	Hecht
Hoeveelheid (oppervlakte - aantal)	• 25,00 m ² - 1 stuk
Totale oppervlakte	25,00 m ²

Eenvoudig bereikbaar	Ja
Bevestigingswijze	<ul style="list-style-type: none">• Geklemd• Geschroefd
Identificatiemethode	Vaststelling met monstername
Destructieve handeling voor identificatie	Nee

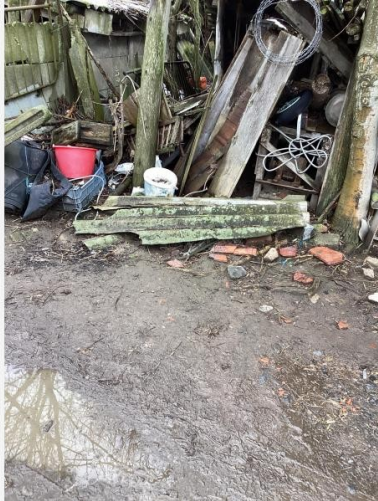
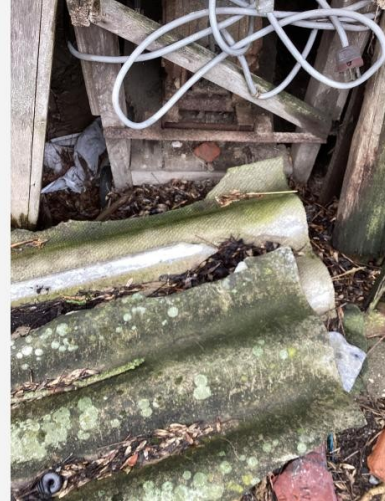
Beschrijving	Berging 2 Resten golfplaten
Type afvalstof	Betreft resten (contaminatie) van verwerking of beschadiging
Type resten (contaminatie)	<ul style="list-style-type: none">• Stukken, fragmenten (los, opliggend)
Besmette materialen	<ul style="list-style-type: none">• Geen (er is geen vermenging met ander materiaal)
Bron van de resten	Bron van de resten is niet meer aanwezig
Omgeving	Buiten
Primaire drager	Bodem
Gebondenheid resten	Niet hecht
Hoeveelheid (gewicht - aantal)	<ul style="list-style-type: none">• 20,00 kg - 1 stuk
Totaal gewicht	20,00 kg
Eenvoudig bereikbaar	Ja
Identificatiemethode	Vaststelling zonder monstername

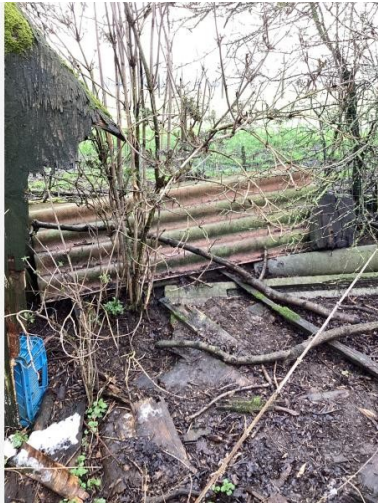
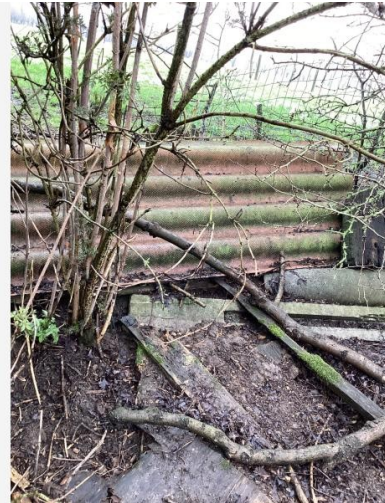
Beschrijving	Afval achteraan bij berging 2 golf
Type afvalstof	Betreft resten (contaminatie) van verwerking of beschadiging
Type resten (contaminatie)	<ul style="list-style-type: none">• Stukken, fragmenten (los, opliggend)
Besmette materialen	<ul style="list-style-type: none">• Geen (er is geen vermenging met ander materiaal)
Bron van de resten	Het dak is nog aanwezig
Omgeving	Buiten
Primaire drager	Bodem
Gebondenheid resten	Hecht
Hoeveelheid (gewicht - aantal)	<ul style="list-style-type: none">• 15,00 kg - 1 stuk
Totaal gewicht	15,00 kg
Eenvoudig bereikbaar	Ja
Identificatiemethode	Vaststelling zonder monstername

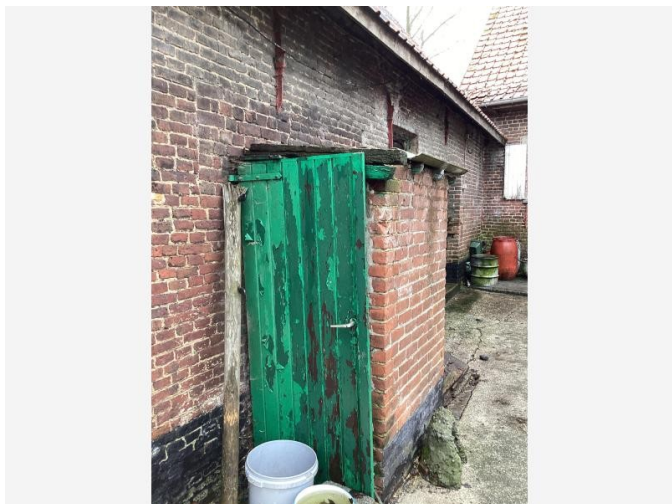
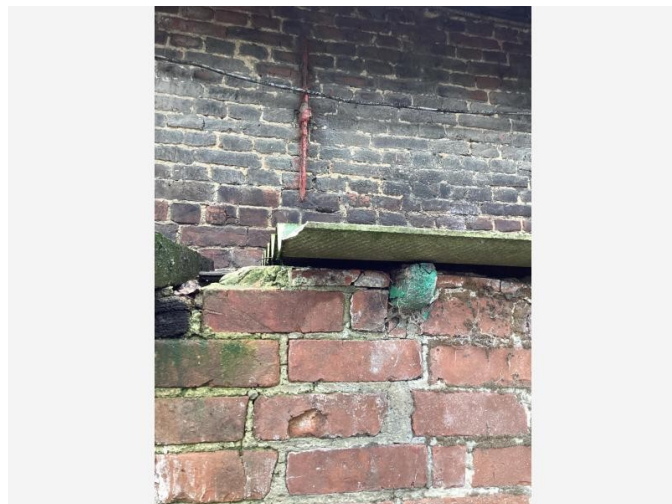
Beschrijving	19. Hangaar Dak/ wanden golfplaat
Omgeving	Buiten
Primaire drager	Wand buitenschil
Asbestmateriaal	Dak- en gevelbekleding - Golfplaat
Bindmiddel van asbestmateriaal	Cement
Gebondenheid op basis van bindmiddel	Hecht
Hoeveelheid (oppervlakte - aantal)	• 15,00 m ² - 1 stuk
Totale oppervlakte	15,00 m ²

Het asbestmateriaal valt onder de mijlpaal van 2034.

Eindbeoordeling materiaalrisico	Verhoogd materiaalrisico en/of verhoogde kans op vezelvrijgave
---------------------------------	--

Gebondenheid	Categorie 1: hechtgebonden in oorsprong
Asbestsoort (vezeltype)	Alleen chrysotiel
Asbestconcentratie	Laag (< 50%)
Afschermingsgraad van het gehele materiaal	Geheel of deels vrij aan de buitenlucht
Toestand van het materiaal	Matig beschadigd, matig verweerd

- Zorg voor een veilig beheer. Vermijd het beschadigen van het asbestmateriaal. Controleer de toestand jaarlijks op wijzigingen.

- Eenvoudige handelingen: mag via doe-het-zelf of door werknemer(s) met opleidingsattest eenvoudige handelingen
De golfplaten kunnen in 1 stuk worden afgenomen en verwijderd, er wordt steeds aangeraden om het te laten uitvoeren & verwijderen door een erkend asbestversijderaar

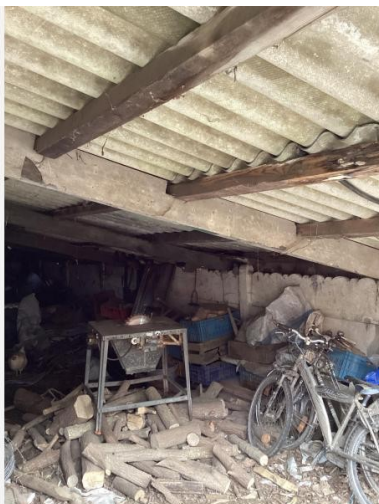
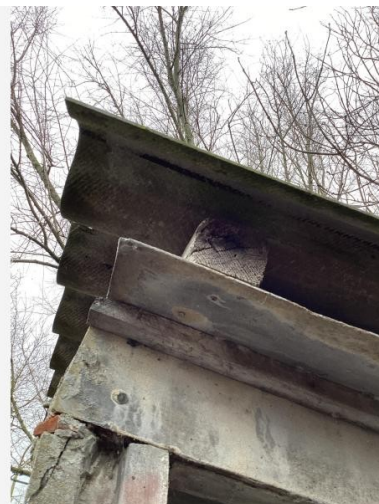
Beschrijving	16. Wc dak golf
Omgeving	Buiten
Primaire drager	Schuin dak
Asbestmateriaal	Dak- en gevelbekleding - Golfplaat
Bindmiddel van asbestmateriaal	Cement
Gebondenheid op basis van bindmiddel	Hecht
Hoeveelheid (oppervlakte - aantal)	• 4,00 m ² - 1 stuk
Totale oppervlakte	4,00 m ²

Het asbestmateriaal valt onder de mijlpaal van 2034.

Eindbeoordeling materiaalrisico	Verhoogd materiaalrisico en/of verhoogde kans op vezelvrijgave
---------------------------------	--

Gebondenheid	Categorie 1: hechtgebonden in oorsprong
Asbestsoort (vezeltype)	Alleen chrysotiel
Asbestconcentratie	Laag (< 50%)
Afschermingsgraad van het gehele materiaal	Geheel of deels (ook) vrij aan binnenluchtstromen
Toestand van het materiaal	Matig beschadigd, matig verweerd

- Zorg voor een veilig beheer. Vermijd het beschadigen van het asbestmateriaal. Controleer de toestand jaarlijks op wijzigingen.

- Eenvoudige handelingen: mag via doe-het-zelf of door werknemer(s) met opleidingsattest eenvoudige handelingen
De golfplaten kunnen in 1 stuk worden afgenomen en verwijderd, er wordt steeds aangeraden om het te laten uitvoeren & verwijderen door een erkend asbestversijderaar

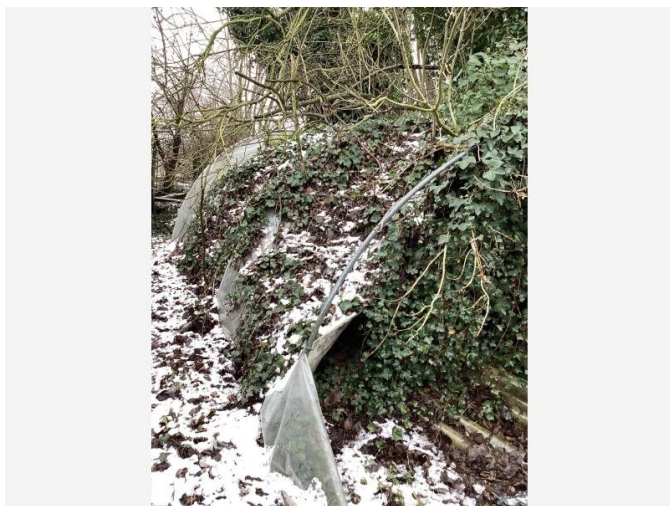
Situeringfoto

Uitgesloten van inspectie

Bouwjaar: 2002

Constructies gebouwd vanaf 2001 moeten niet onderzocht worden

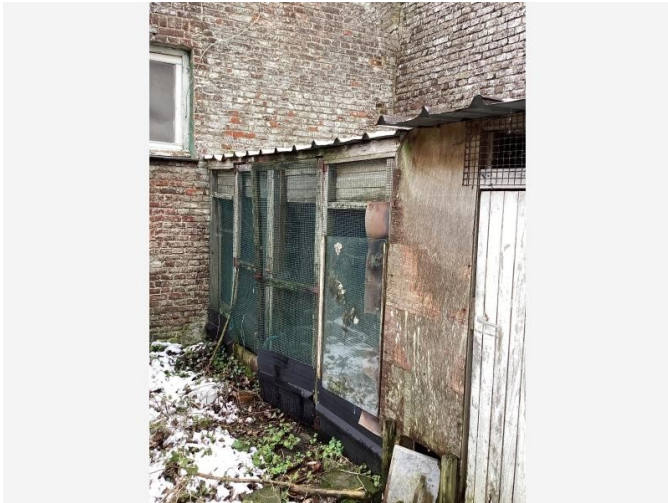
Situeringfoto

Uitgesloten van inspectie

Bouwjaar: 2002

Constructies gebouwd vanaf 2001 moeten niet onderzocht worden

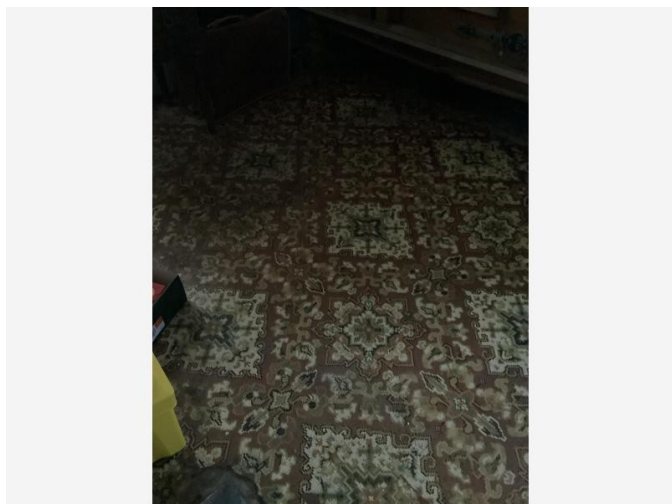
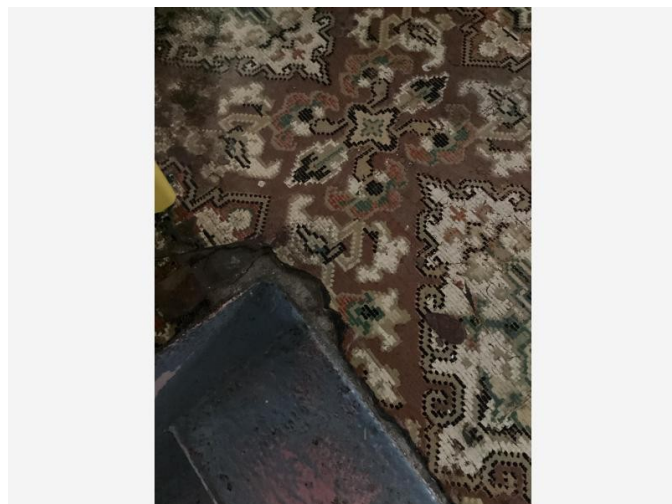
Beschrijving	6. Woning berging vloer vinyl
Omgeving	Binnen
Primaire drager	Vloer
Bindmiddel van materiaal	Lijm

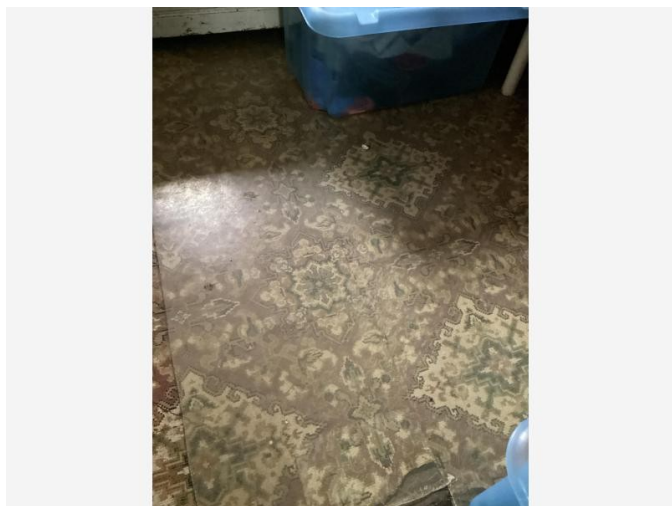
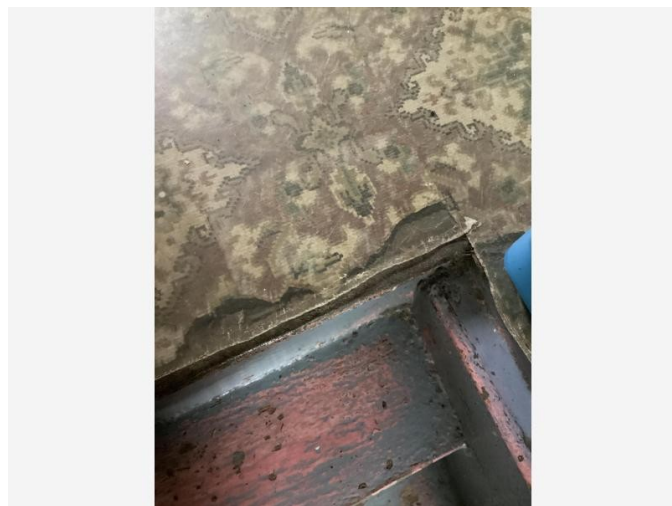
Beschrijving	8. Woning voute vloer vinyl 1
Omgeving	Binnen
Primaire drager	Vloer
Bindmiddel van materiaal	Lijm
