Asbestinventarisatetest

Heiststeenweg 58, 2580 Putte

Attestnummer : 20250226-000147.000

Niet-asbestveilig

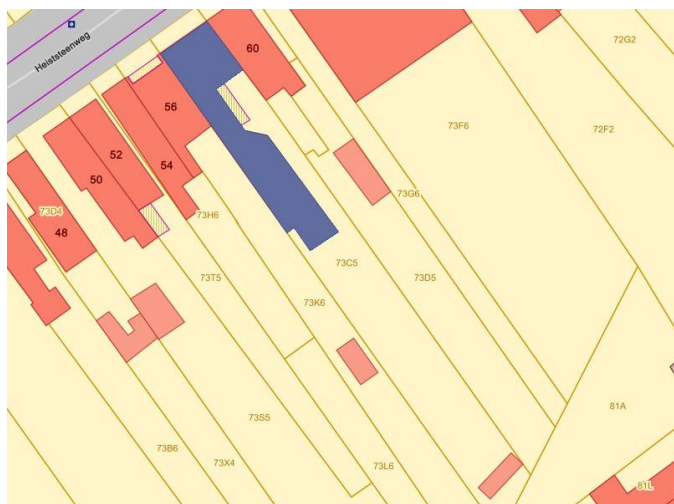
Zone 1: Hoofdgebouw

- 5 Asbestmaterialen**
- 0 Beperkingen
- 0 Uitsluitingen
- 0 Roerende goederen
- 0 Puin, steenslag, (water)bodem
- 4 Adviezen**
- 1 Geen asbest**

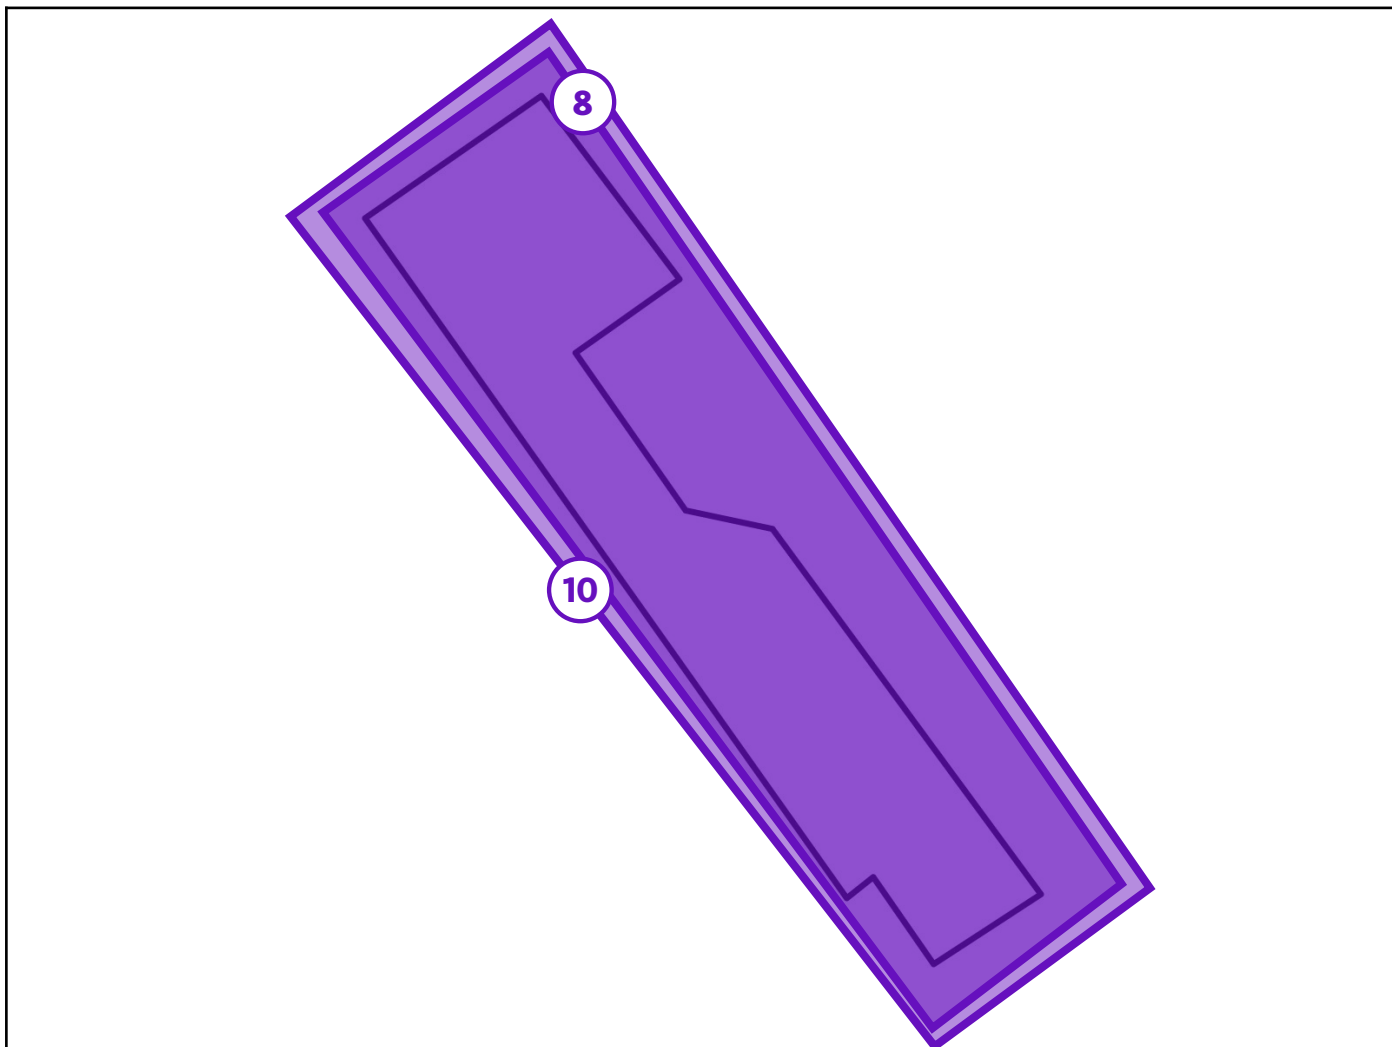
Plan 1.1: Grondplan constructies

Beschrijving	Type	Actie
8. Plafonds uit niet asbestverdacht materiaal	Advies	-
10. Verborgene asbestmaterialen	Advies	-

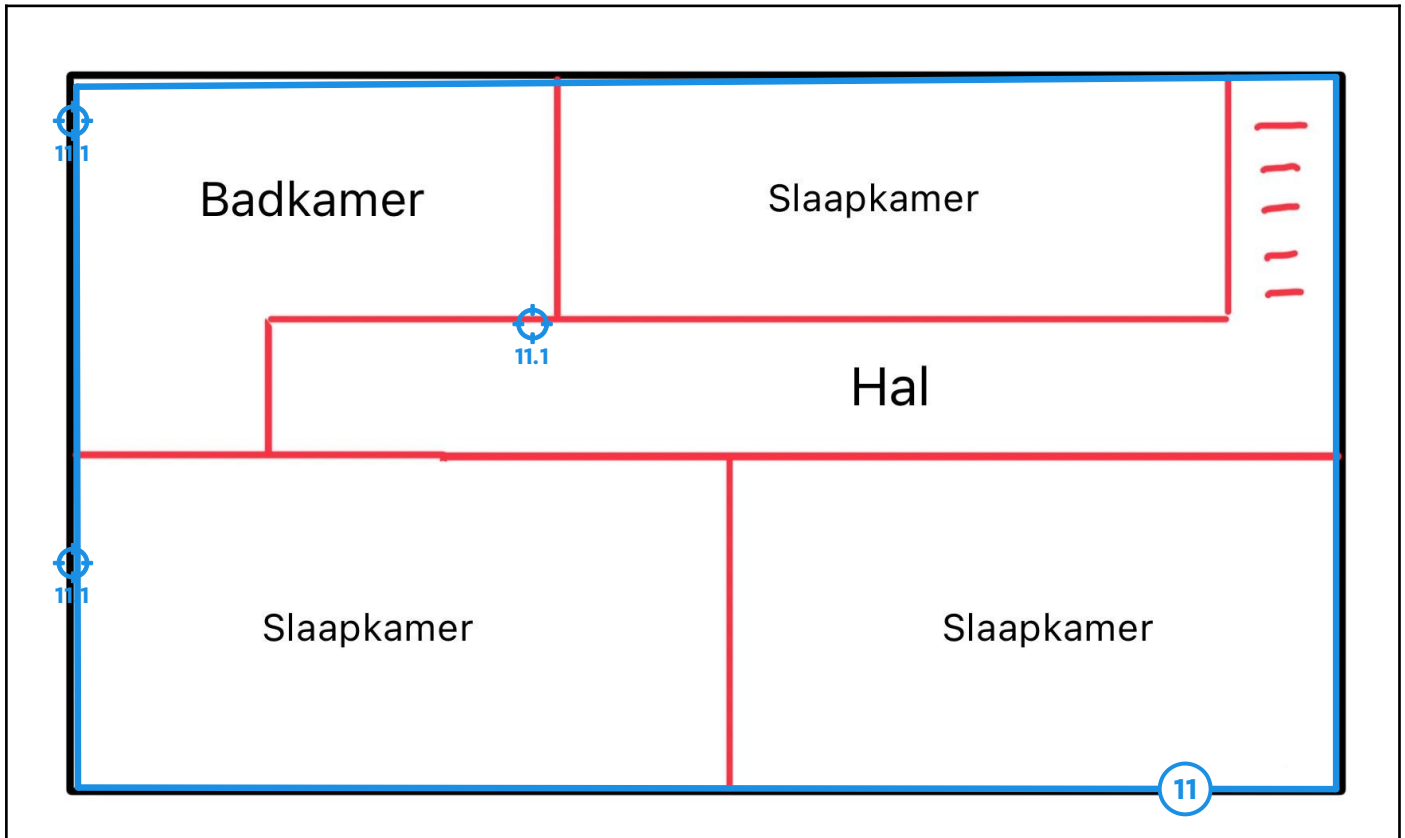
Plan 1.3: Eerste verdieping

Beschrijving	Type	Actie
11. Pleisterwerk muren	Geen asbest	-
11.1 Code: M01	Mengmonster	-

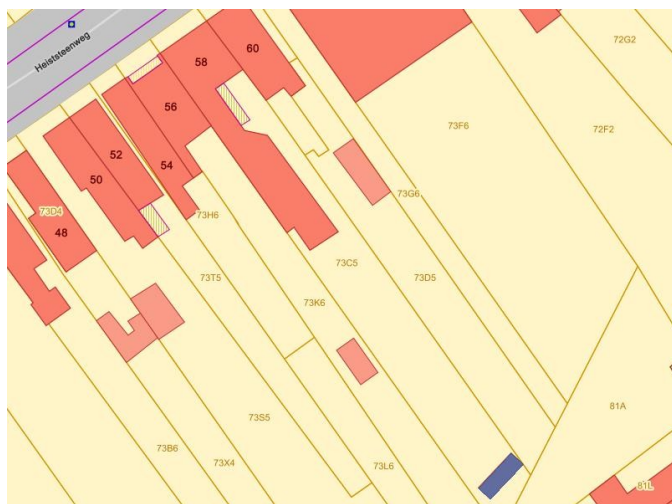
Zone 2: Bijgebouw

- 1 Asbestmateriaal**
- 0 Beperkingen
- 0 Uitsluitingen
- 0 Roerende goederen
- 0 Puin, steenslag, (water)bodem
- 0 Adviezen
- 0 Geen asbest

Beschrijving	Type	Actie
3. Golfplaten in asbest cement	Asbestmateriaal	Verwijderen
