# Asbestinventarisatetest

Baardegemstraat 9, 1745 Opwijk

Attestnummer : 20240622-000137.001

Uitgegeven op : 22.06.2024

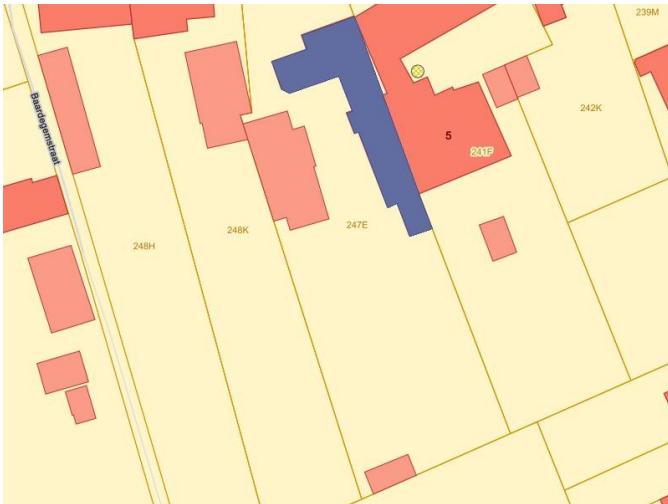
## Zone 1: Hoofdgebouw

- 2 Asbestmaterialen**
- 0 Beperkingen
- 0 Uitsluitingen
- 0 Roerende goederen
- 0 Puin, steenslag, (water)bodem
- 1 Adviezen**
- 4 Geen asbest**

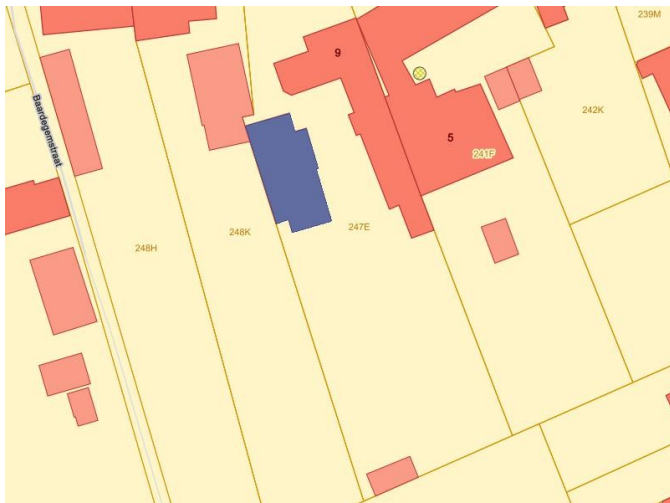
## Zone 2: Magazijn

- 0 Asbestmaterialen
- 0 Beperkingen
- 0 Uitsluitingen
- 0 Roerende goederen
- 0 Puin, steenslag, (water)bodem
- 0 Adviezen
- 1 **Geen asbest**

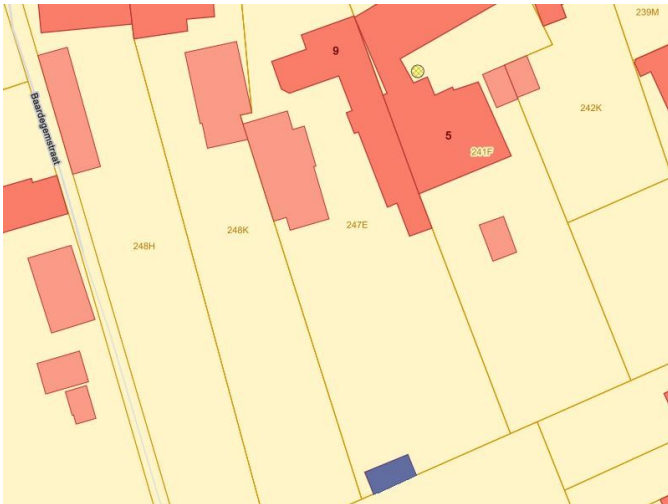
## Zone 3: Tuinhuisje

### 2 Asbestmaterialen
