Asbestinventarisatetest

Worteldorp 55, 2323 Hoogstraten

Attestnummer : 20240223-000344.000

Uitgegeven op : 23.02.2024

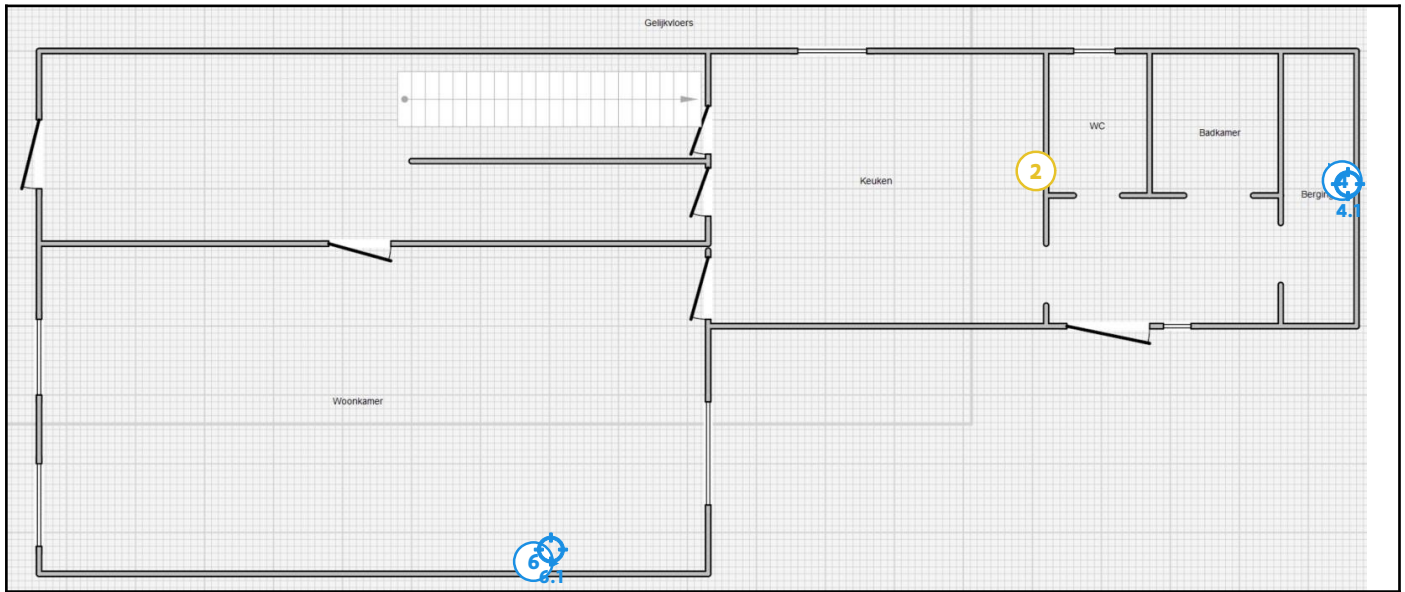
Plan 1.1: plan gelijkvloers

Beschrijving	Type	Actie
2. bakeliet lichtschakelaar	Asbestmateriaal	Zorgvuldig beheren
4. keukenkasten berging en tuinberging - wit	Geen asbest	-
4.1 Code: 000000310079	Puntmonster	-
6. kachelkoord	Geen asbest	-
6.1 Code: 000000310055	Puntmonster	-

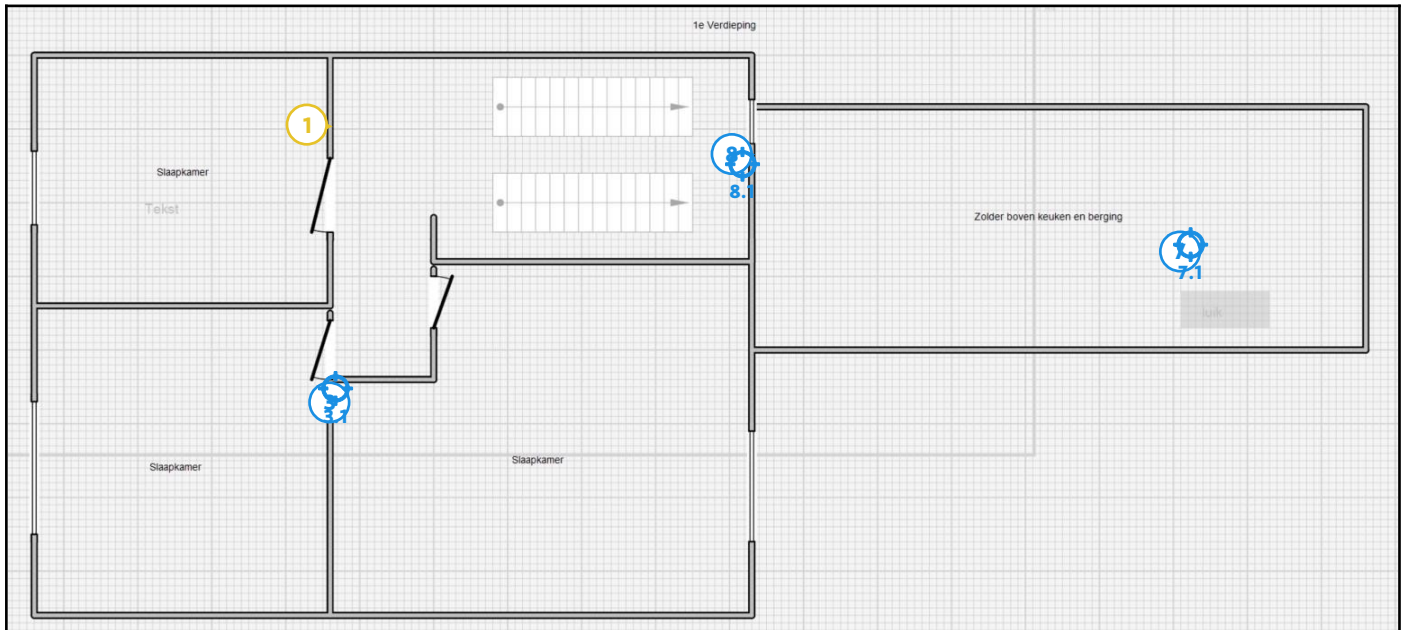
Plan 1.2: plan eerste verdieping

Beschrijving	Type	Actie
1. bakeliet elektriciteitskast	Asbestmateriaal	Zorgvuldig beheren
3. vinylvloer eerste verdieping	Geen asbest	-
3.1 Code: 000000310109	Puntmonster	-
7. vinylvloer zolder	Geen asbest	-
7.1 Code: 000000310116	Puntmonster	-
8. pleisterwerk	Geen asbest	-
8.1 Code: 000000310048	Puntmonster	-

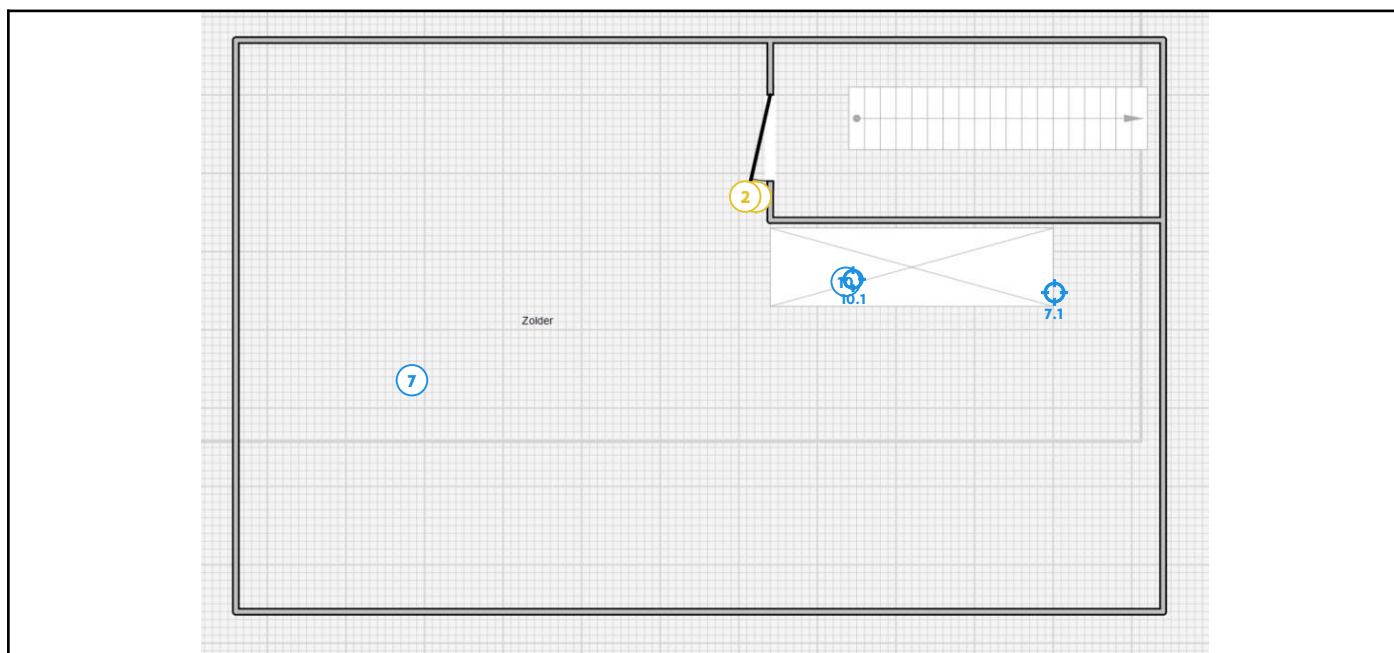
Plan 1.3: plan zolder

Beschrijving	Type	Actie
2. bakeliet lichtschakelaar	Asbestmateriaal	Zorgvuldig beheren
7. vinylvloer zolder	Geen asbest	-
7.1 Code: 000000310116	Puntmonster	-
10. vinyl in kast zolder	Geen asbest	-
10.1 Code: 000000310093	Puntmonster	-

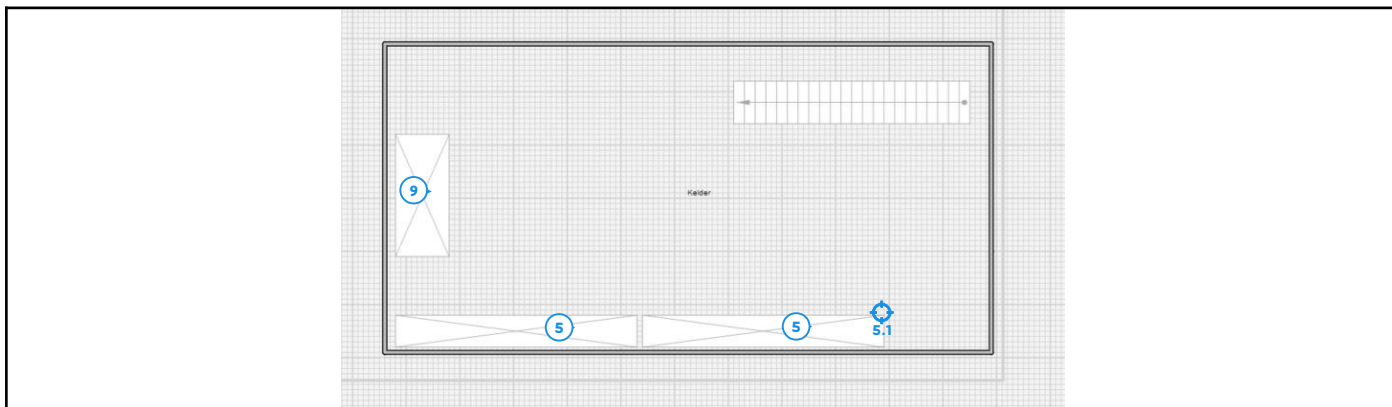
Plan 1.4: plan kelder

Beschrijving	Type	Actie
5. vinyl op kelderschabben	Geen asbest	-
5.1 Code: 000000310130	Puntmonster	-
9. keukenkasten kelder en tuinberging - beige	Geen asbest	-

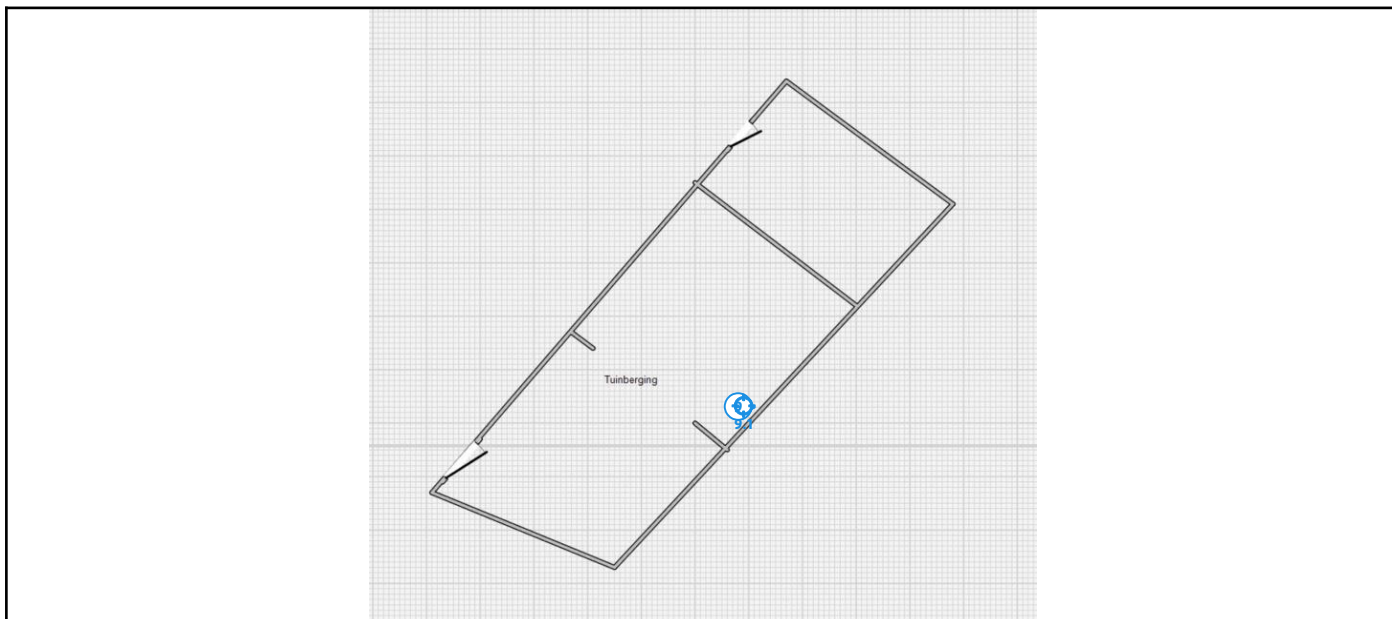
Plan 1.5: Plan tuinberging

Beschrijving	Type	Actie
9. keukenkasten kelder en tuinberging - beige	Geen asbest	-
9.1 Code: 000000310123	Puntmonster	-
