Asbestinventarisatetest

Zijpstraat 15, 9308 Aalst

Attestnummer : 20250220-000509.000

Uitgegeven op : 20.02.2025

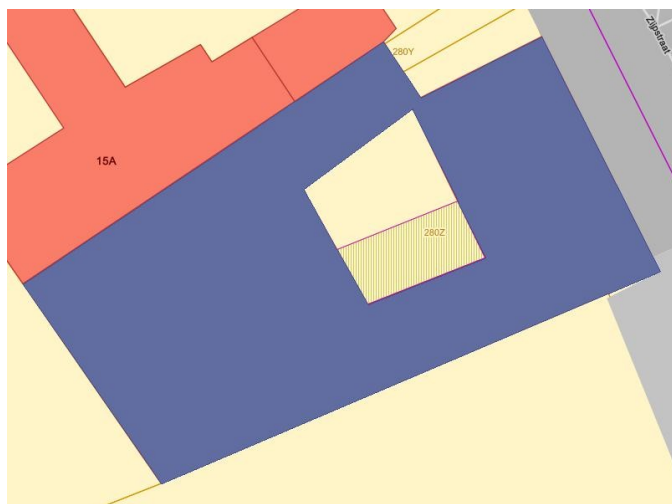
Zone 1: Hoofdgebouw

- 2 Asbestmaterialen**
- 0 Beperkingen
- 0 Uitsluitingen
- 0 Roerende goederen
- 0 Puin, steenslag, (water)bodem
- 4 Adviezen**
- 2 Geen asbest**

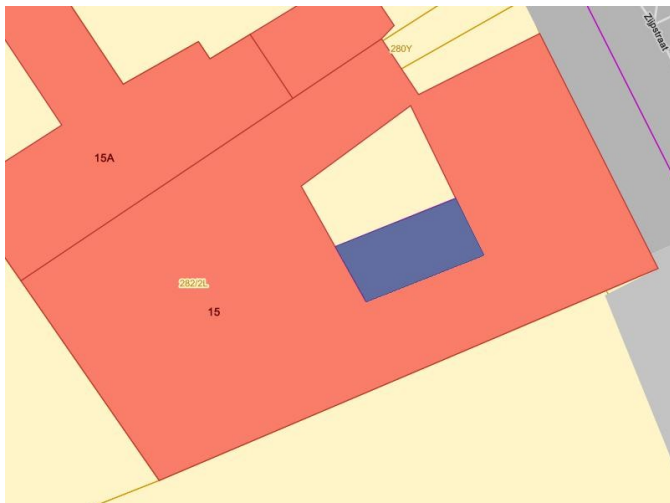
Zone 2: Afdak

- 0 Asbestmaterialen
- 0 Beperkingen
- 0 Uitsluitingen
- 0 Roerende goederen
- 0 Puin, steenslag, (water)bodem
- 0 Adviezen
- 0 Geen asbest
