Asbestinventarisatetest

Hasseltsebaan 67, 3940 Hechtel-Eksel

Attestnummer : 20240830-000145.000

Uitgegeven op : 30.08.2024

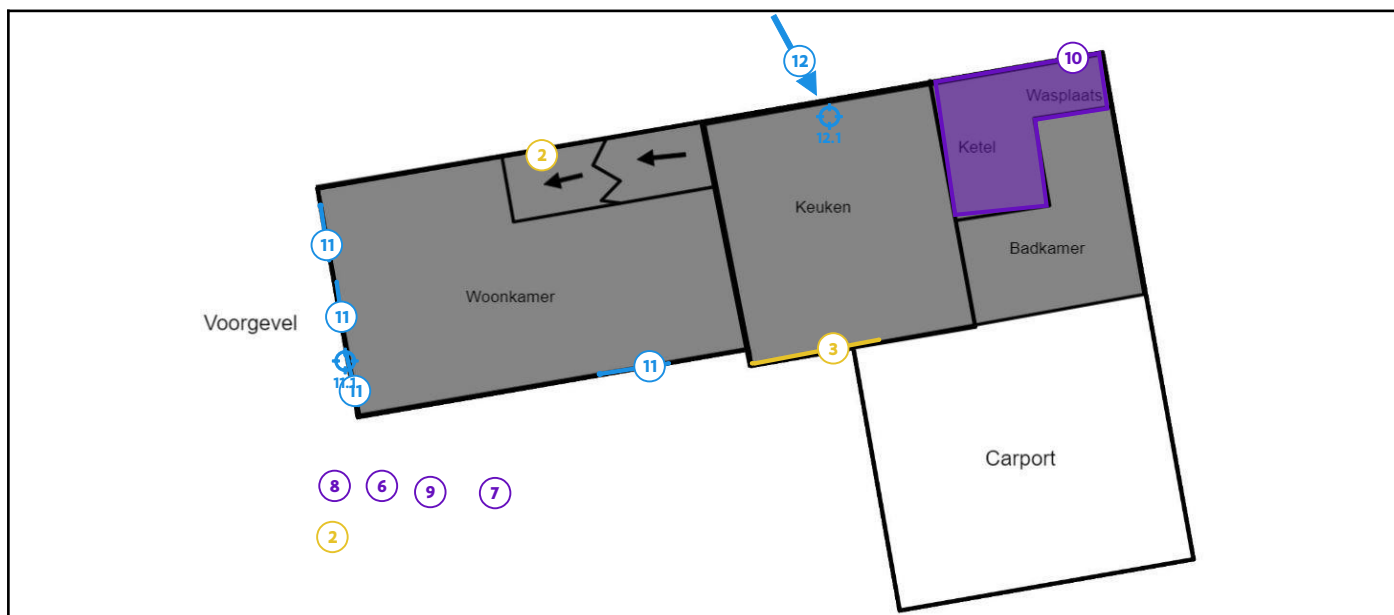
Plan 1.2: GVL deel 1

Beschrijving	Type	Actie
2. Bakeliet (schakelaar, elektrische apparatuur, ...)	Asbestmateriaal	Zorgvuldig beheren
3. Vensterbank binnen keuken	Asbestmateriaal	Zorgvuldig beheren
6. Alle soorten lijm-smeerlagen	Advies	-
7. Info radiatoren/ convectoren	Advies	-
8. Algemeen advies	Advies	-
9. Afwerking met gipskartonplaten muren en/of plafonds	Advies	-
10. Niet verdachte materialen: vloerzeil	Advies	-
11. Oude Kit rondom de vensters	Geen asbest	-
11.1 Code: m5	Puntmonster	-
12. Antidreun pompbak keuken	Geen asbest	-
12.1 Code: m6	Puntmonster	-

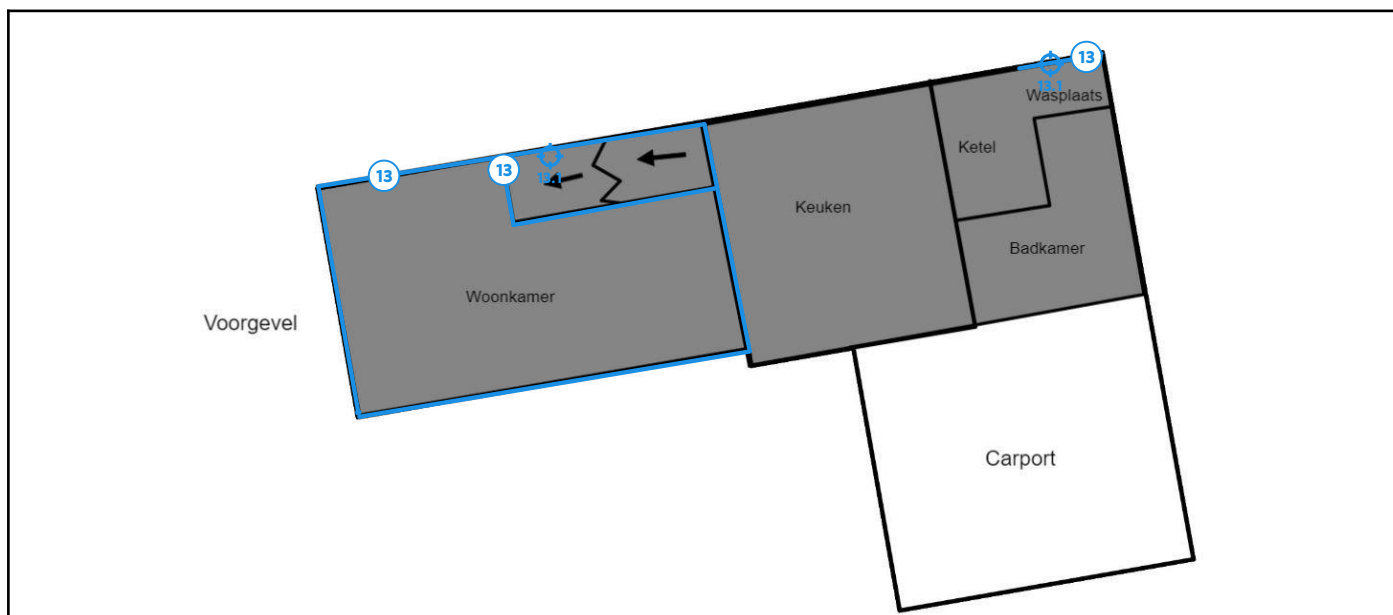
Plan 1.3: GVL deel 2

Beschrijving	Type	Actie
13. Pleisterwerk muur	Geen asbest	-
13.1 Code: m1	Mengmonster	-

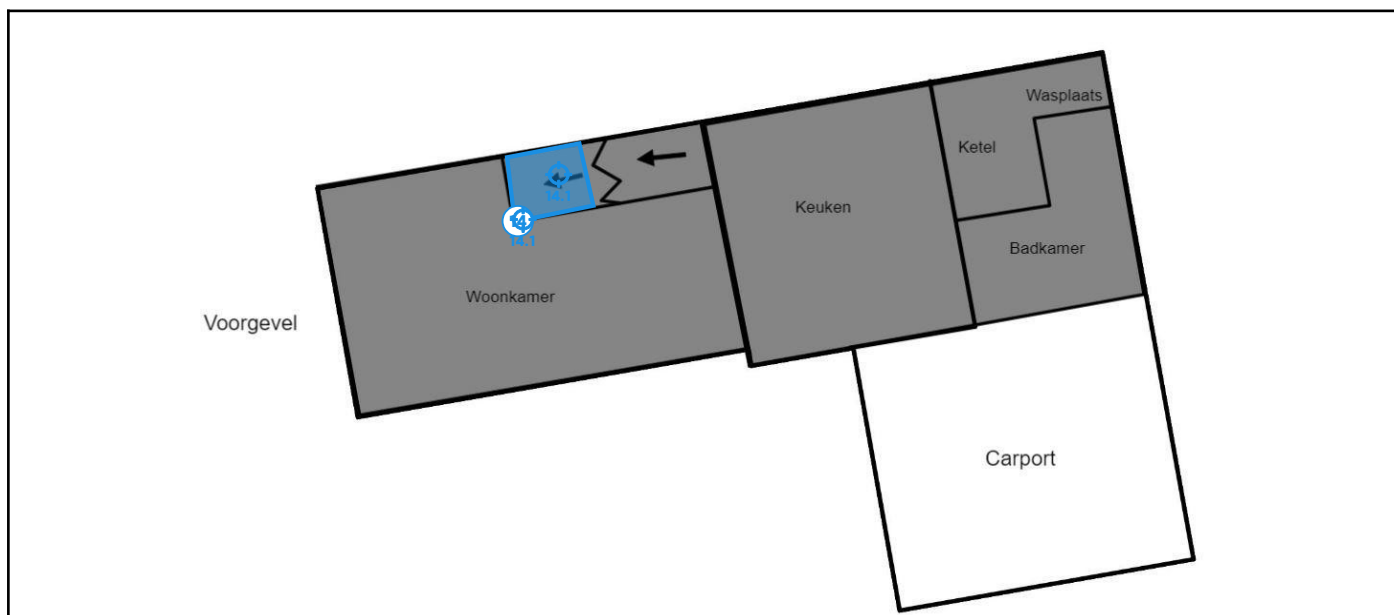
Plan 1.4: GVL deel 3

Beschrijving	Type	Actie
14. Pleisterwerk plafond	Geen asbest	-
14.1 Code: m2	Mengmonster	-

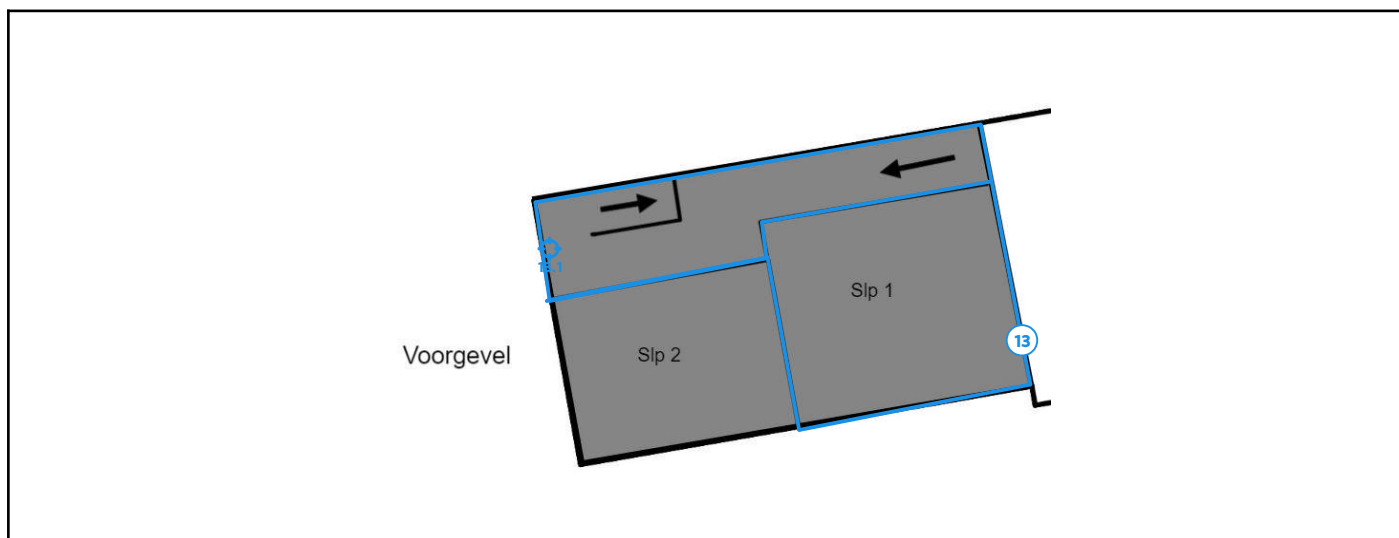
Plan 1.5: Verdiep 1

Beschrijving	Type	Actie
13. Pleisterwerk muur	Geen asbest	-
13.1 Code: m1	Mengmonster	-

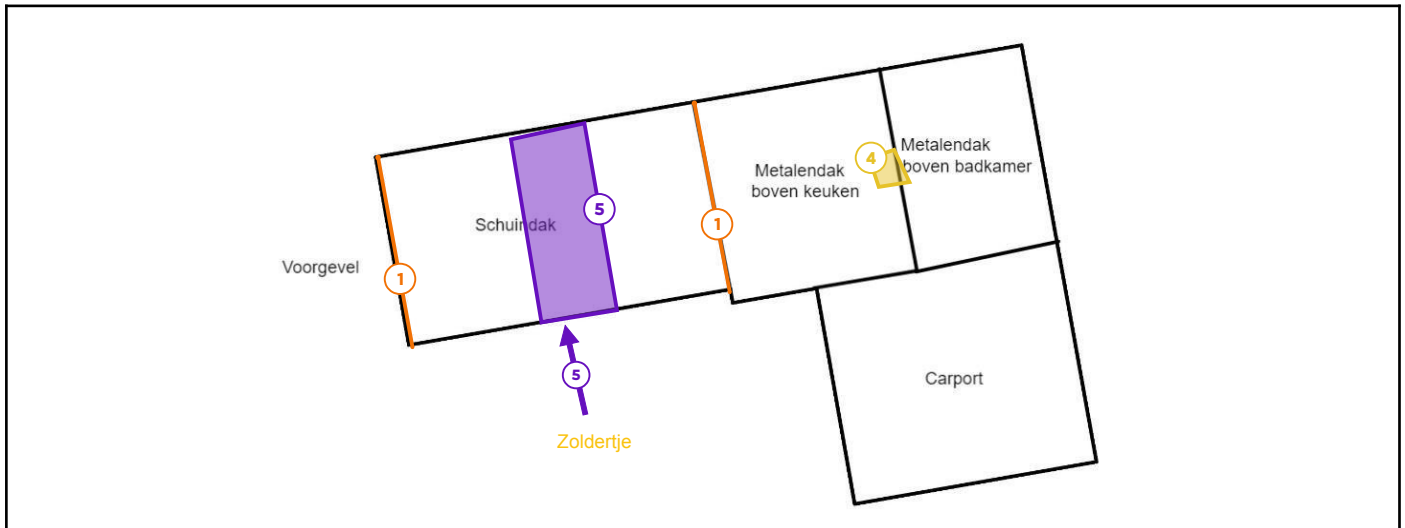
Plan 1.7: Dak/ buiten

Beschrijving	Type	Actie
1. Cementplaten dakrand woning	Asbestmateriaal	Verwijderen
4. Roofing strook dak (verdacht)	Asbestmateriaal	Zorgvuldig beheren
5. Zolderruimte	Beperking	-

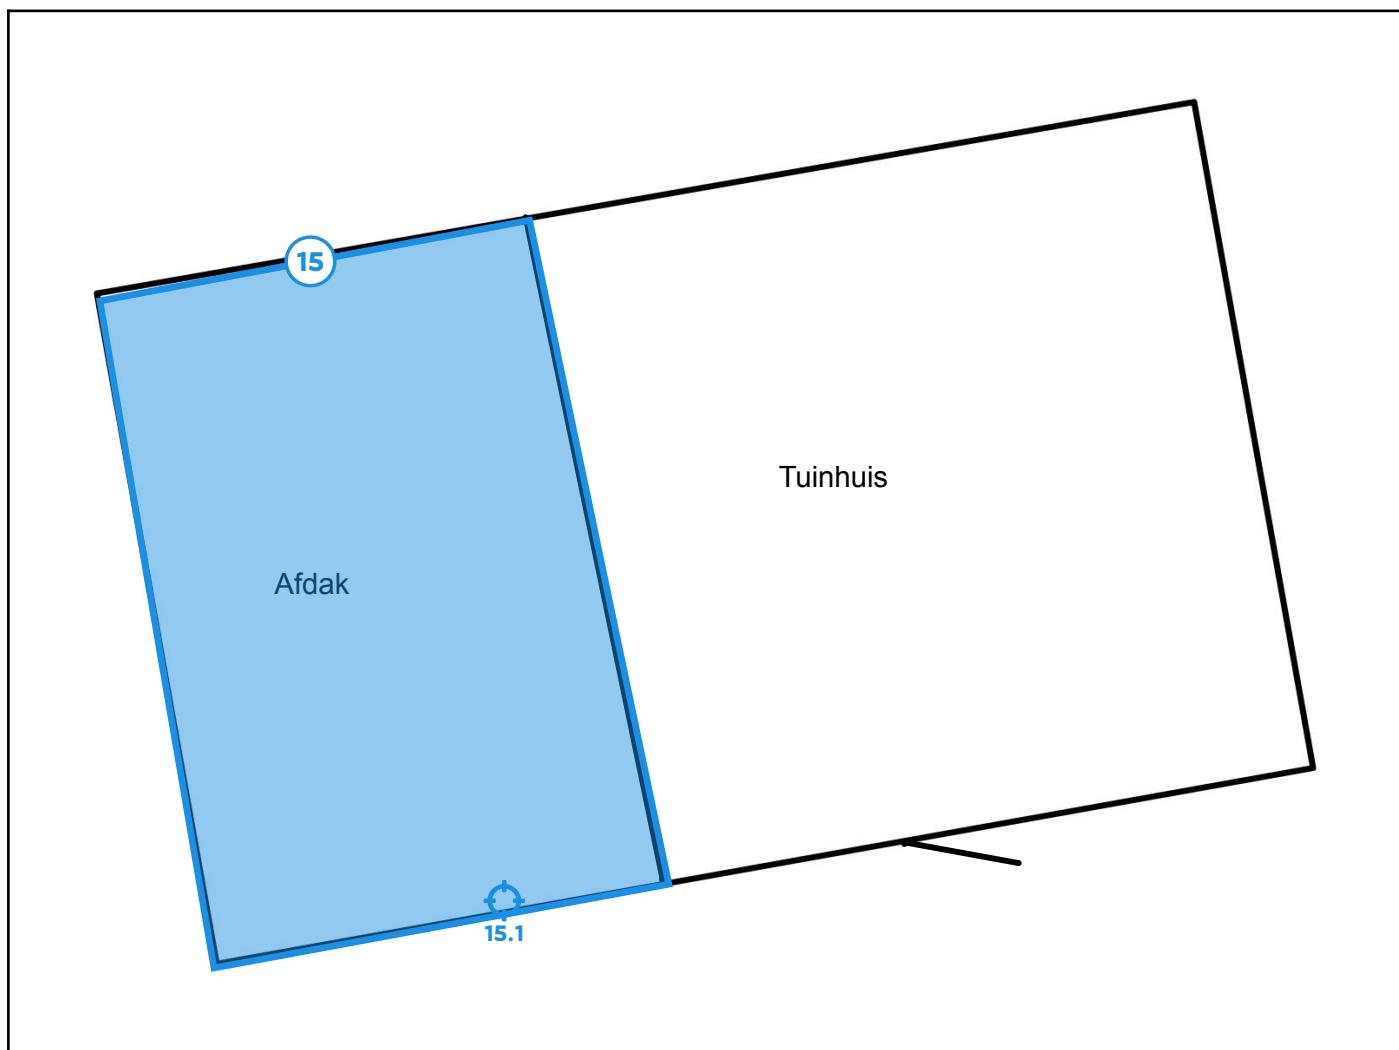
Plan 2.1: Afdak en tuinhuis 1 plan

Beschrijving	Type	Actie
15. Roofing afdak langs tuinhuis 1	Geen asbest	-
15.1 Code: M4	Puntmonster	-

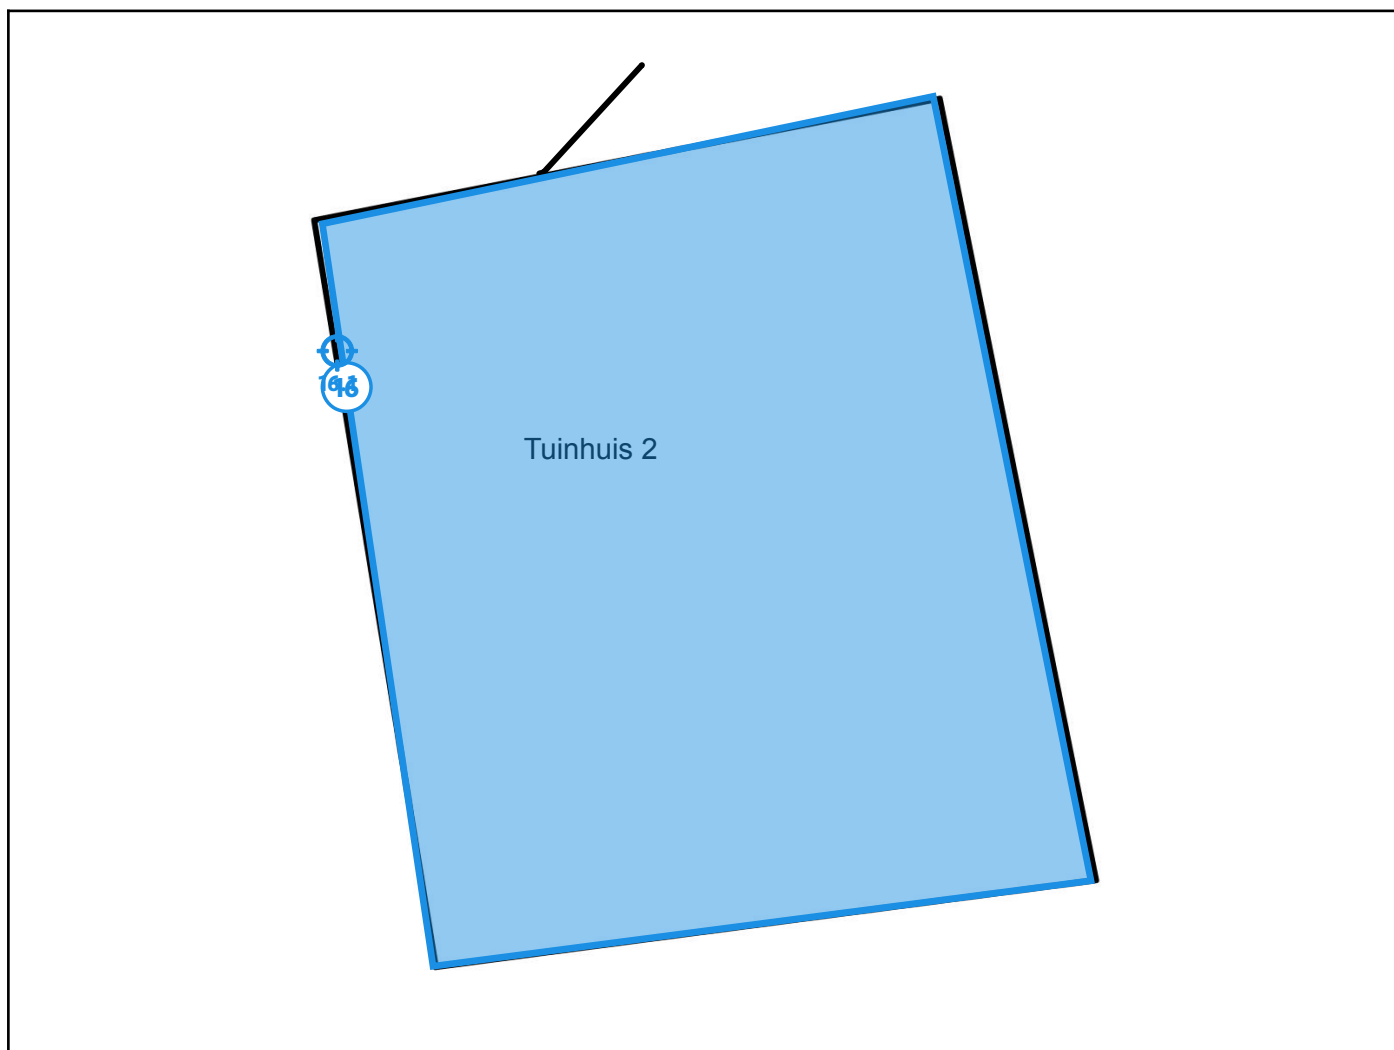
Plan 3.1: Tuinhuis 2 plan

Beschrijving	Type	Actie
16. Roofing tuinhuis (onder de pannen)	Geen asbest	-
16.1 Code: m3	Puntmonster	-
