Asbestinventarisatetest

73040A0027/00K000

Attestnummer : 20250207-000325.001

Zone 1: manege

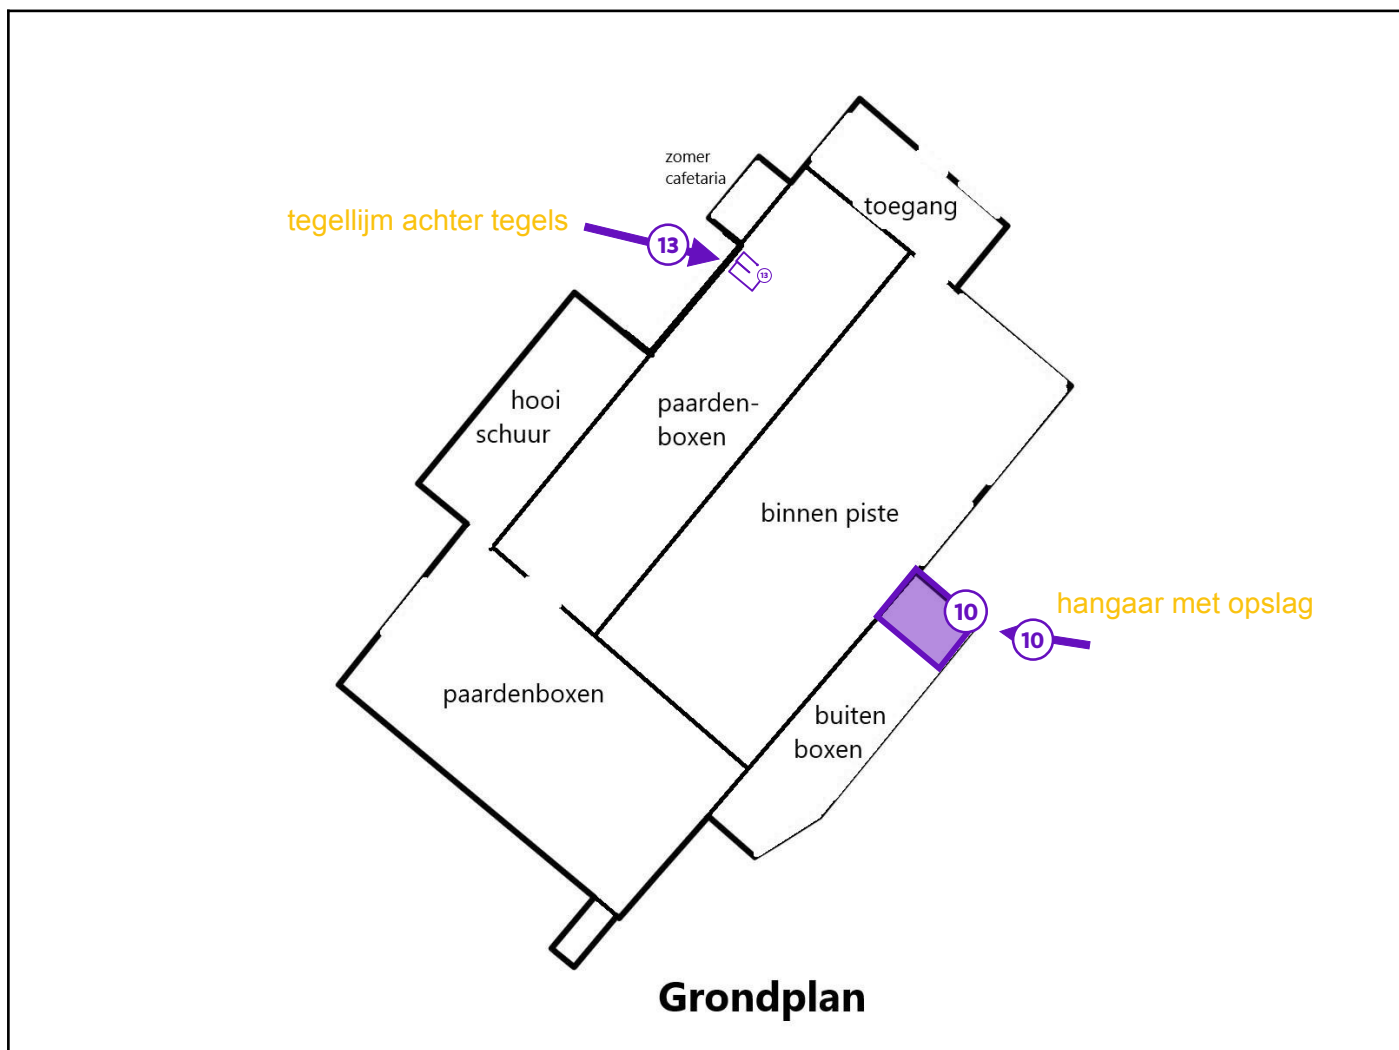
Plan 1.3: grondplan manege

Beschrijving	Type	Actie
10. opslag onder hangaar	Beperking	-
13. tegellijm achter tegels in vochtige ruimten	Advies	-

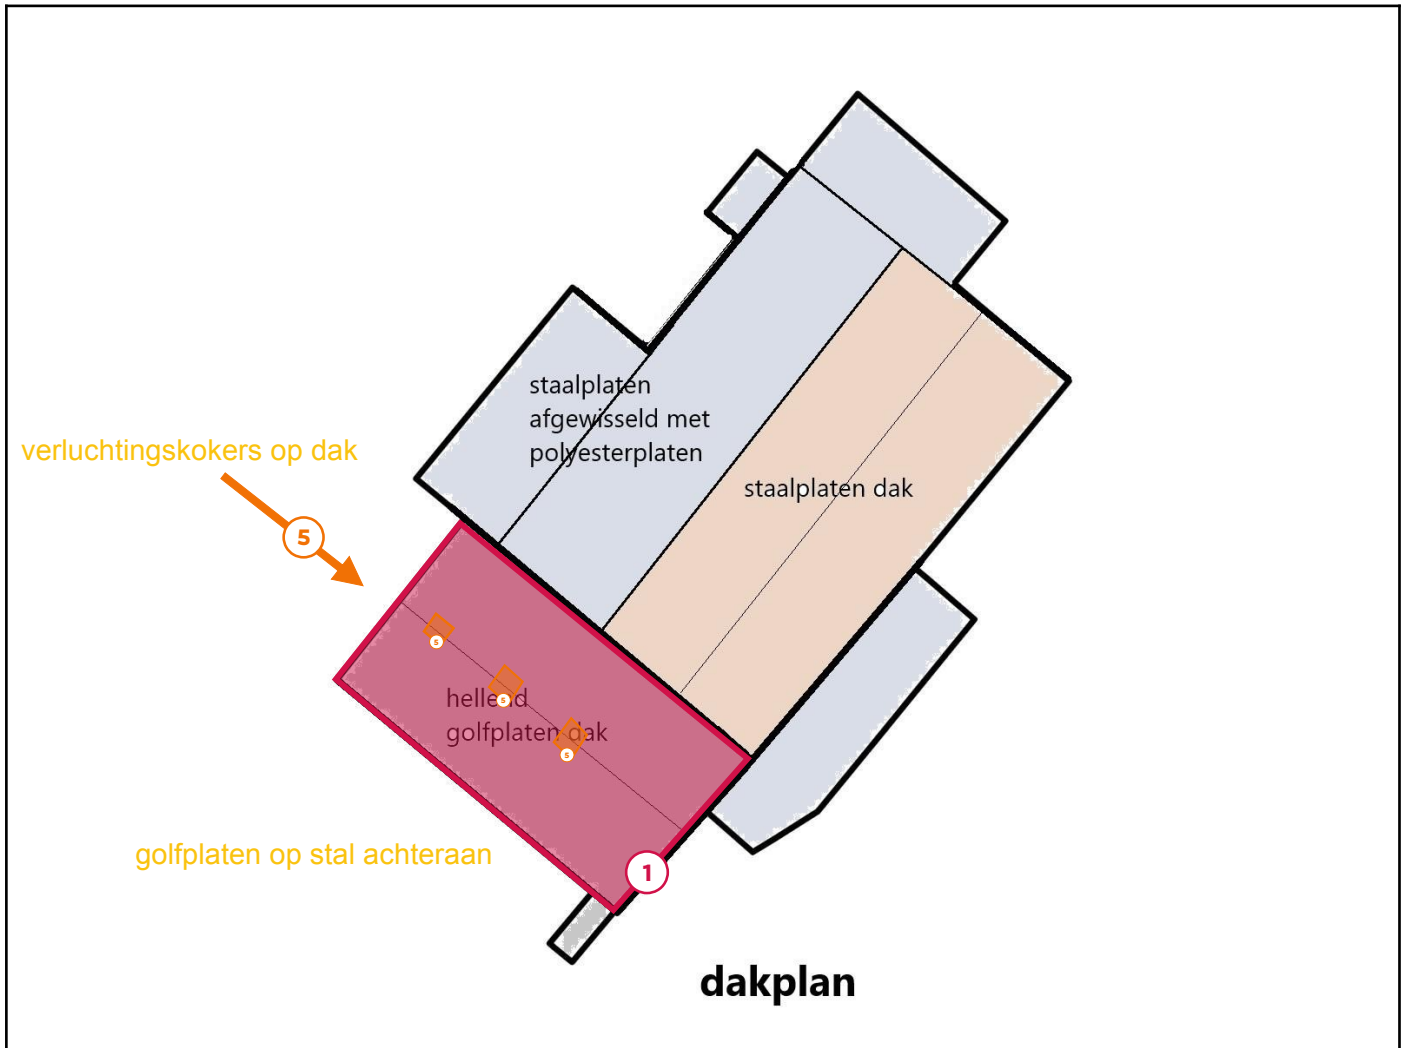
Plan 1.4: dakplan manege

Beschrijving	Type	Actie
1. golfplaten op achterste stal	Asbestmateriaal	Dringend verwijderen
5. verluchtingskokers op dak achterste stal	Asbestmateriaal	Verwijderen

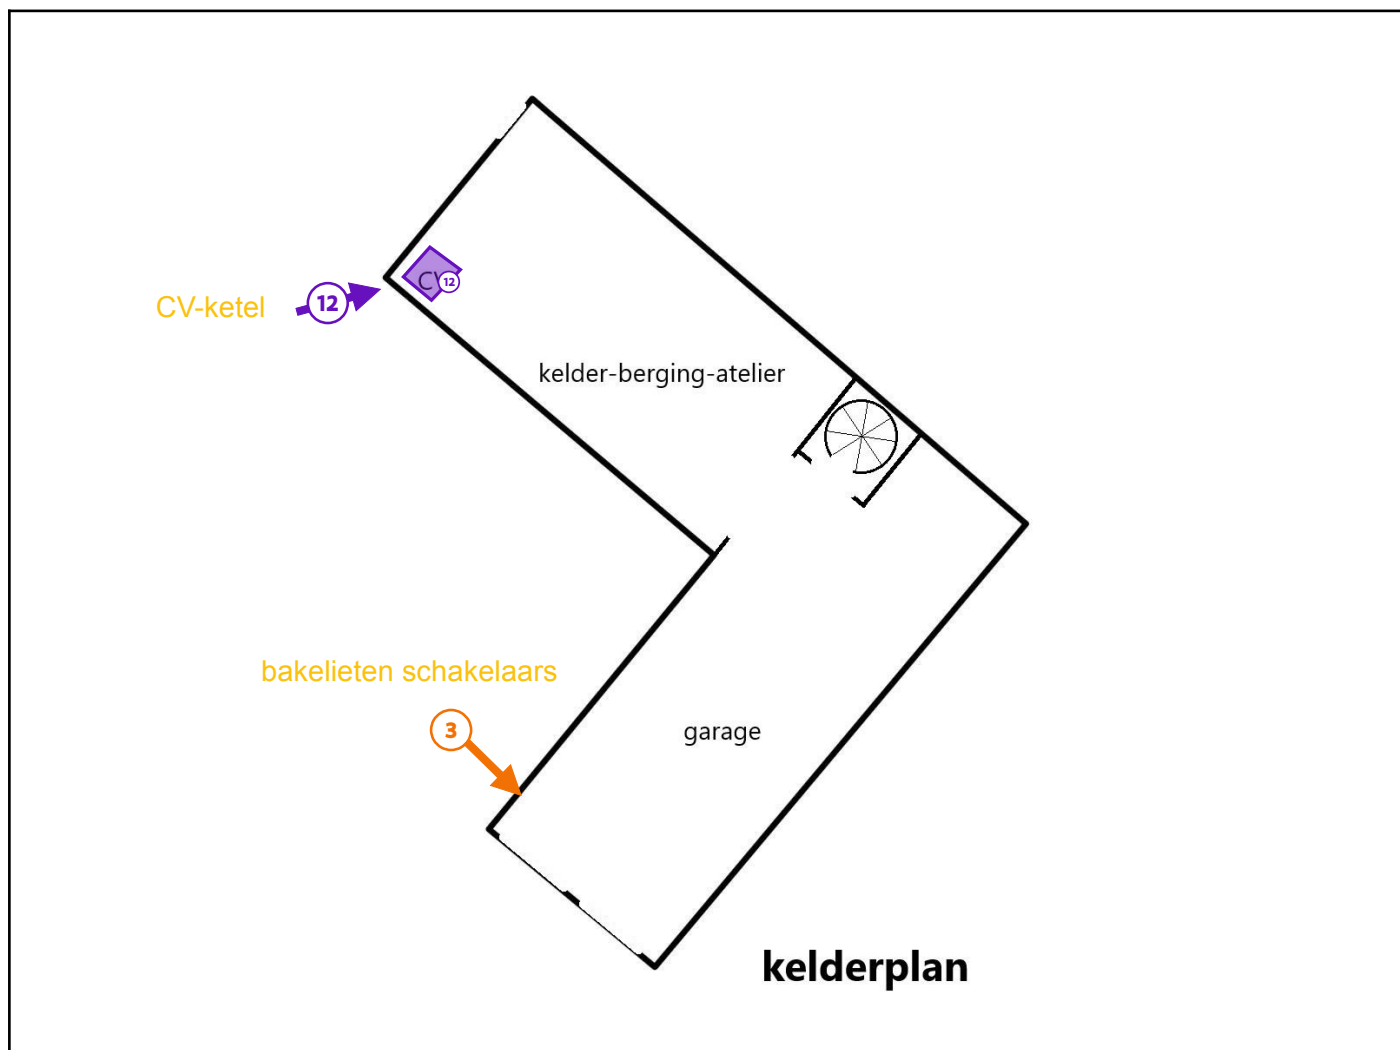
Plan 2.3: kelder

Beschrijving	Type	Actie
3. bakelieten hoofdschakelaar in garage / kelder	Asbestmateriaal	Verwijderen
12. oude CV-ketel	Advies	-

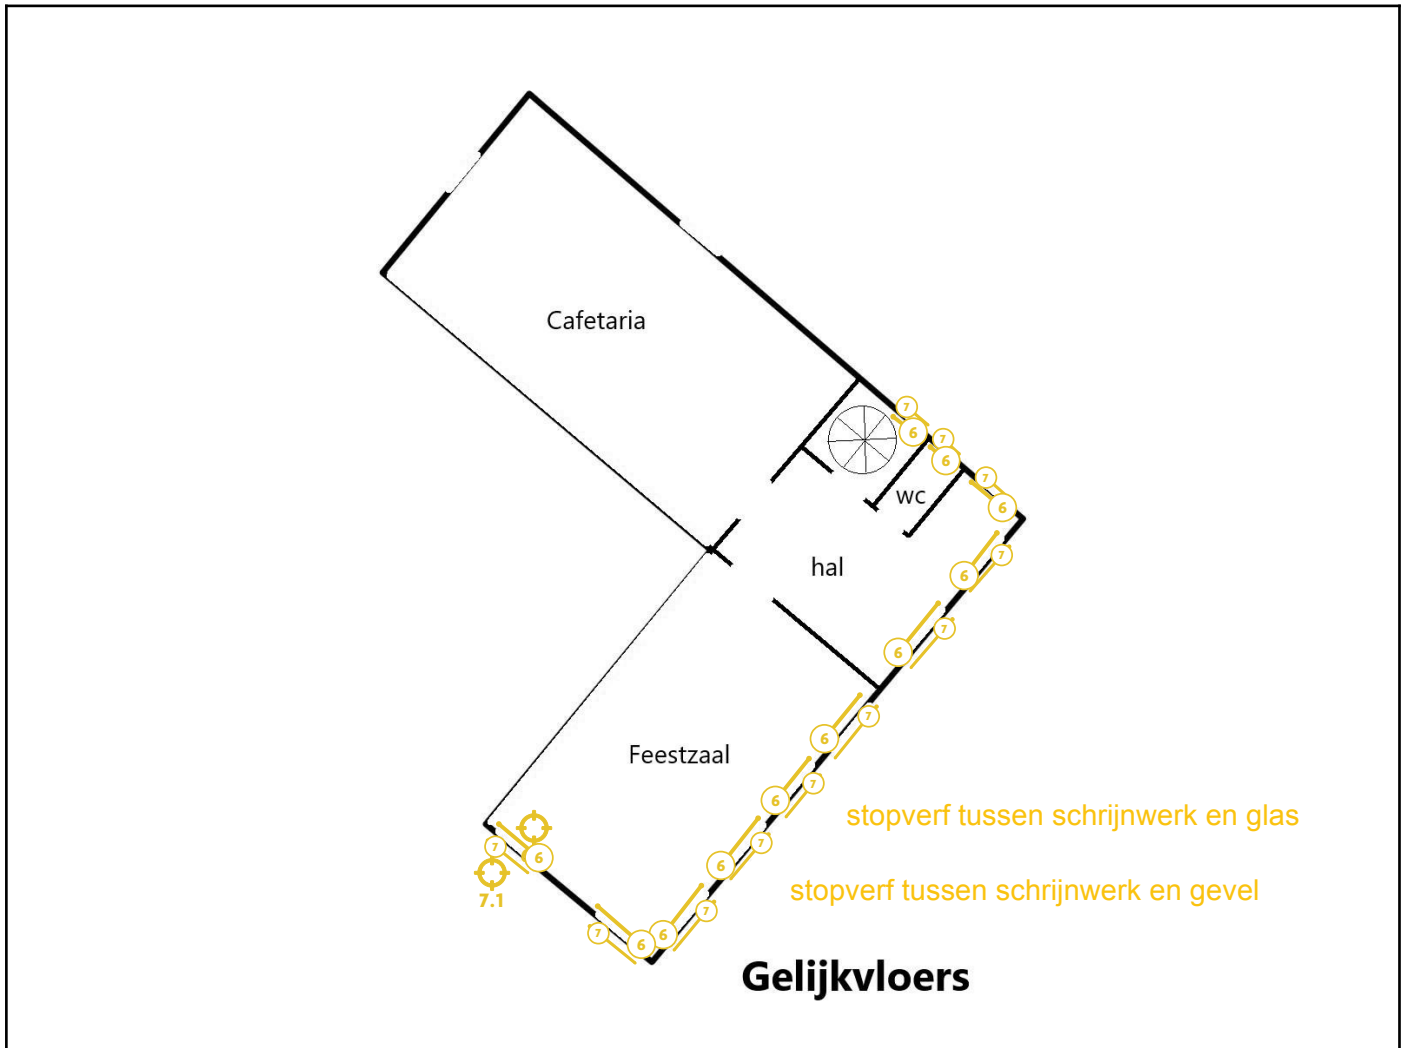
Plan 2.4: gelijkvloers

Beschrijving	Type	Actie
6. stopverf tussen glas en buitenschrijnwerk	Asbestmateriaal	Zorgvuldig beheren
6.1 Code: 1	Puntmonster	-
7. stopverf tussen buitenschrijnwerk en gevel	Asbestmateriaal	Zorgvuldig beheren
7.1 Code: 2	Puntmonster	-

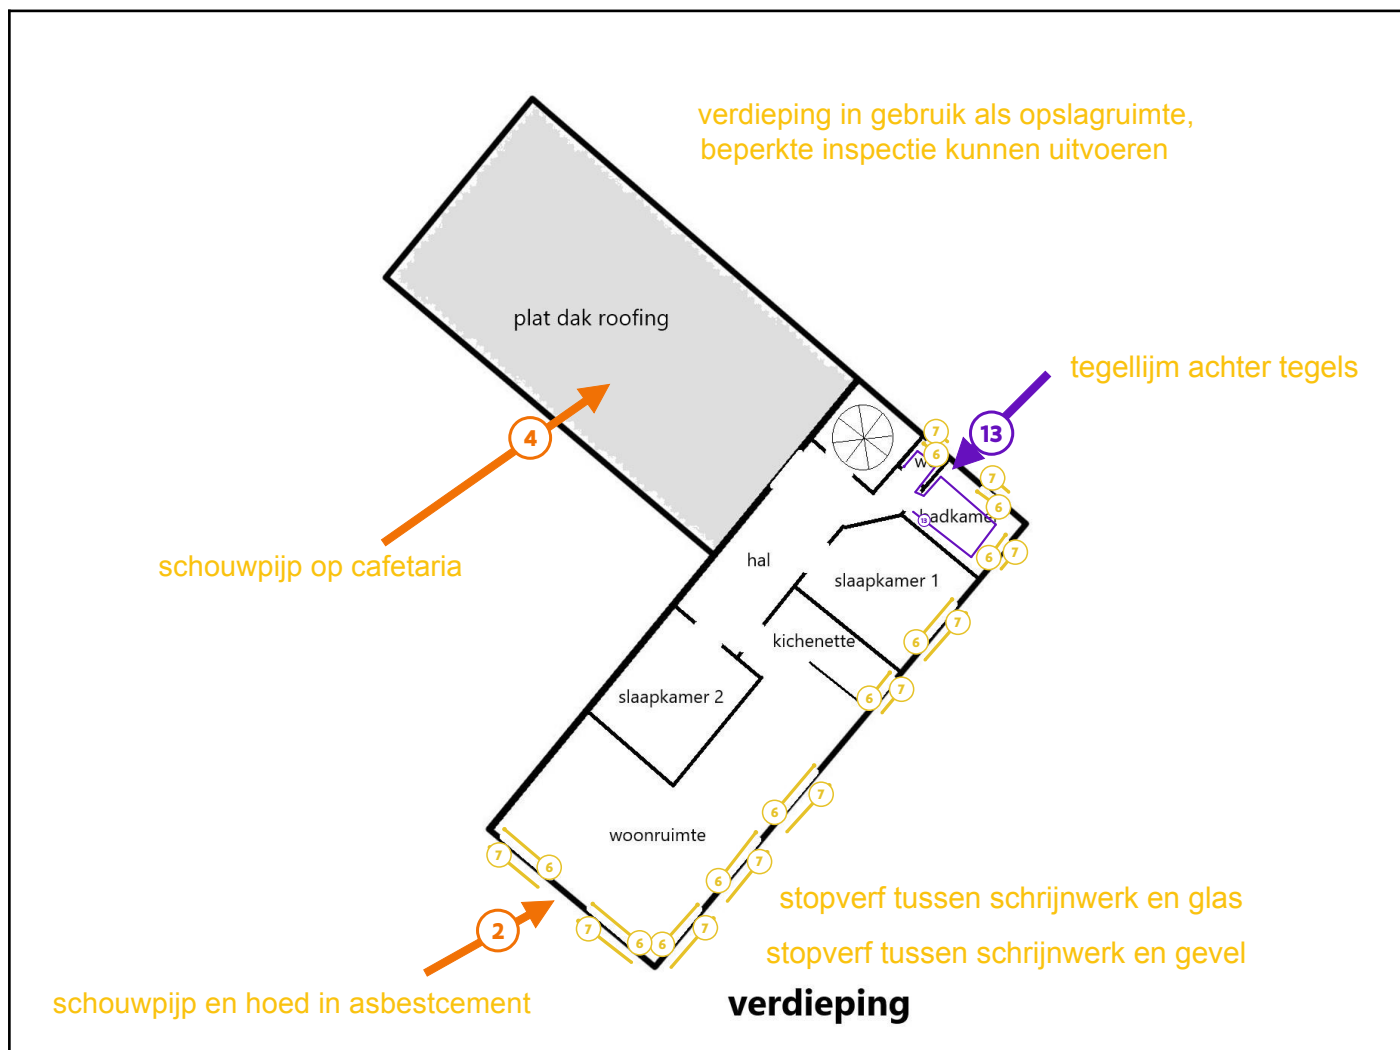
Plan 2.5: verdieping

Beschrijving	Type	Actie
2. schouwpijp en hoed tegel gevel feestzaal	Asbestmateriaal	Verwijderen
4. Schouwpijp op cafeteria	Asbestmateriaal	Verwijderen
6. stopverf tussen glas en buitenschrijnwerk	Asbestmateriaal	Zorgvuldig beheren
7. stopverf tussen buitenschrijnwerk en gevel	Asbestmateriaal	Zorgvuldig beheren
11. materiaal in opslag verdieping	Beperking	-
13. tegellijm achter tegels in vochtige ruimten	Advies	-

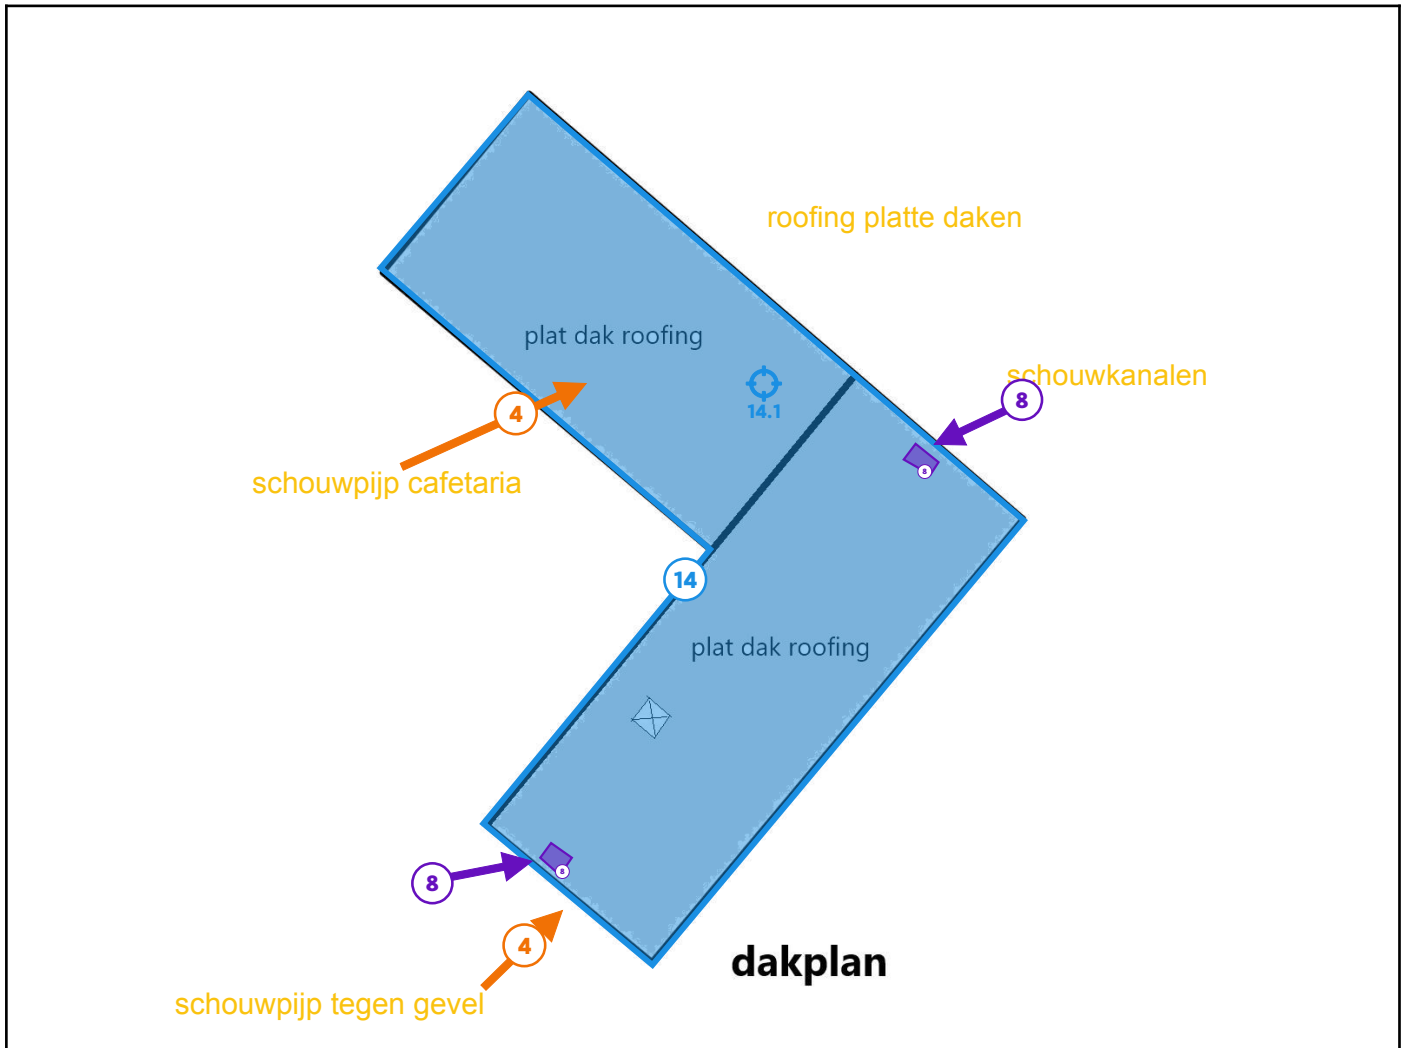
Plan 2.6: dakplan

Beschrijving	Type	Actie
4. Schouwpijp op cafetaria	Asbestmateriaal	Verwijderen
8. schouwen	Beperking	-
14. roofing op plat dak	Geen asbest	-
14.1 Code: 3	Puntmonster	-
