# Asbestinventarisatetest

73040A0025/00F000

Attestnummer : 20250207-000293.000

**Niet-asbestveilig**

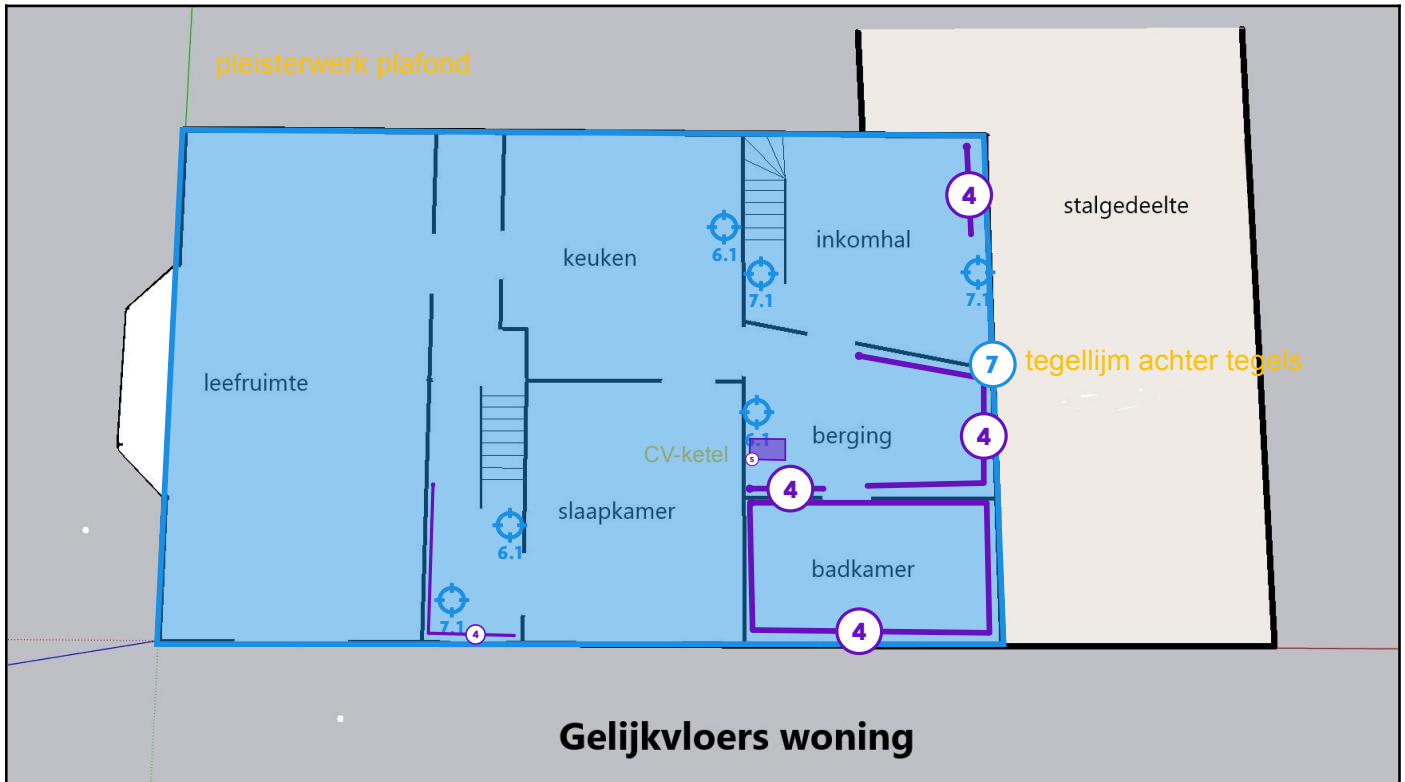
## Plan 1.3: gelijkvloers woning

Beschrijving	Type	Actie
4. tegellijn achter tegels in vochtige ruimten	Advies	-
5. oude CV-ketel	Advies	-
6. pleisterwerk wanden	Geen asbest	-
6.1 Code: 1	Mengmonster	-
7. pleisterwerk plafonds	Geen asbest	-
7.1 Code: 2	Mengmonster	-

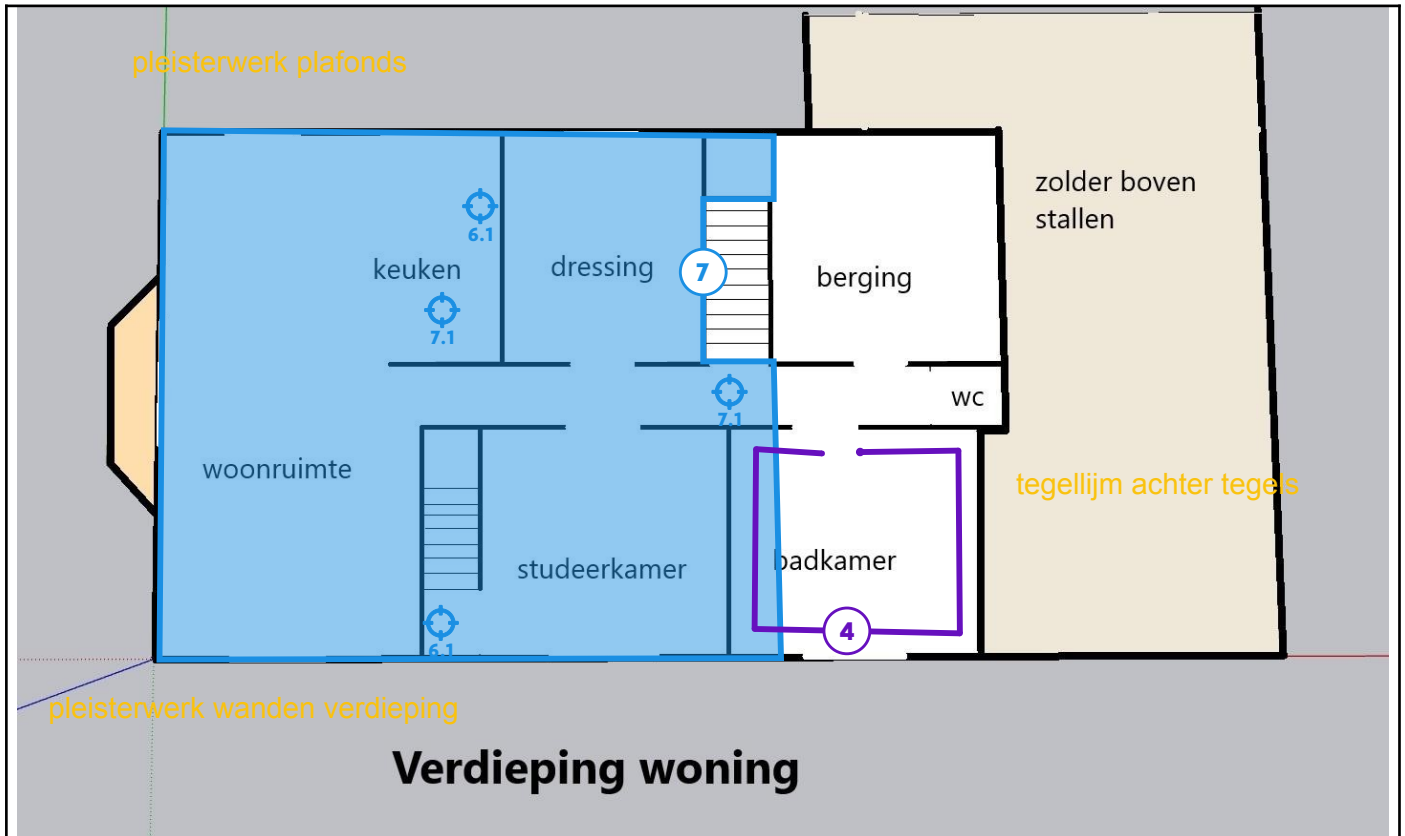
## Plan 1.4: verdieping woning

Beschrijving	Type	Actie
4. tegellijn achter tegels in vochtige ruimten	Advies	-
6. pleisterwerk wanden	Geen asbest	-
6.1 Code: 1	Mengmonster	-
7. pleisterwerk plafonds	Geen asbest	-
7.1 Code: 2	Mengmonster	-

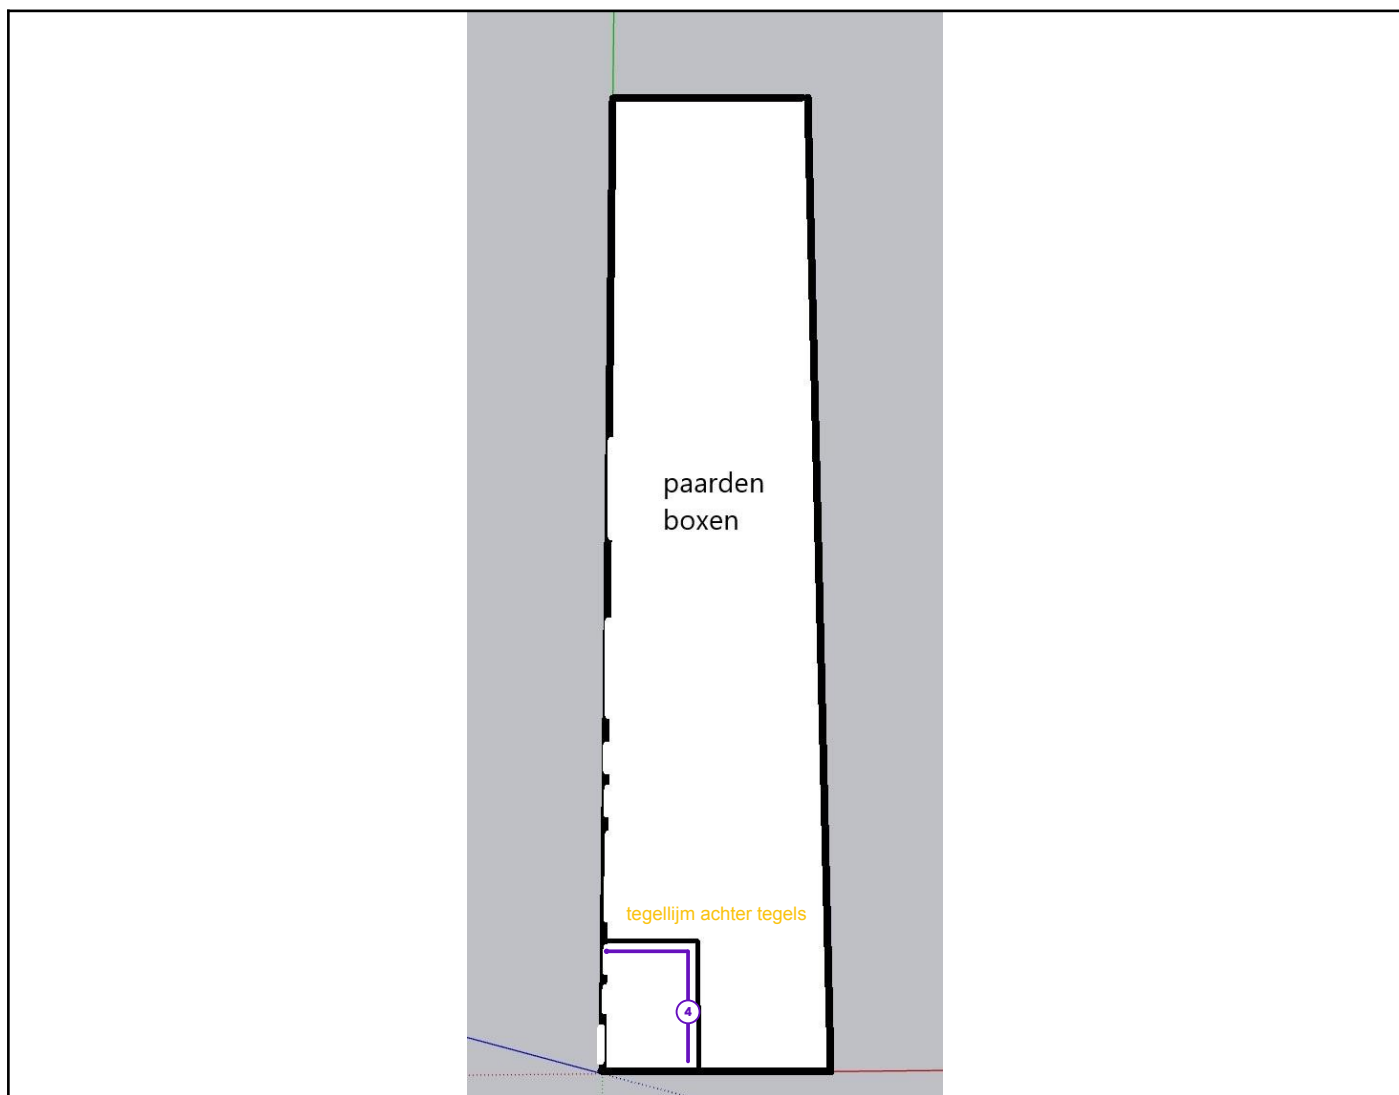
## Plan 1.7: grondplan stal rechts

Beschrijving	Type	Actie
4. tegellijm achter tegels in vochtige ruimten	Advies	-

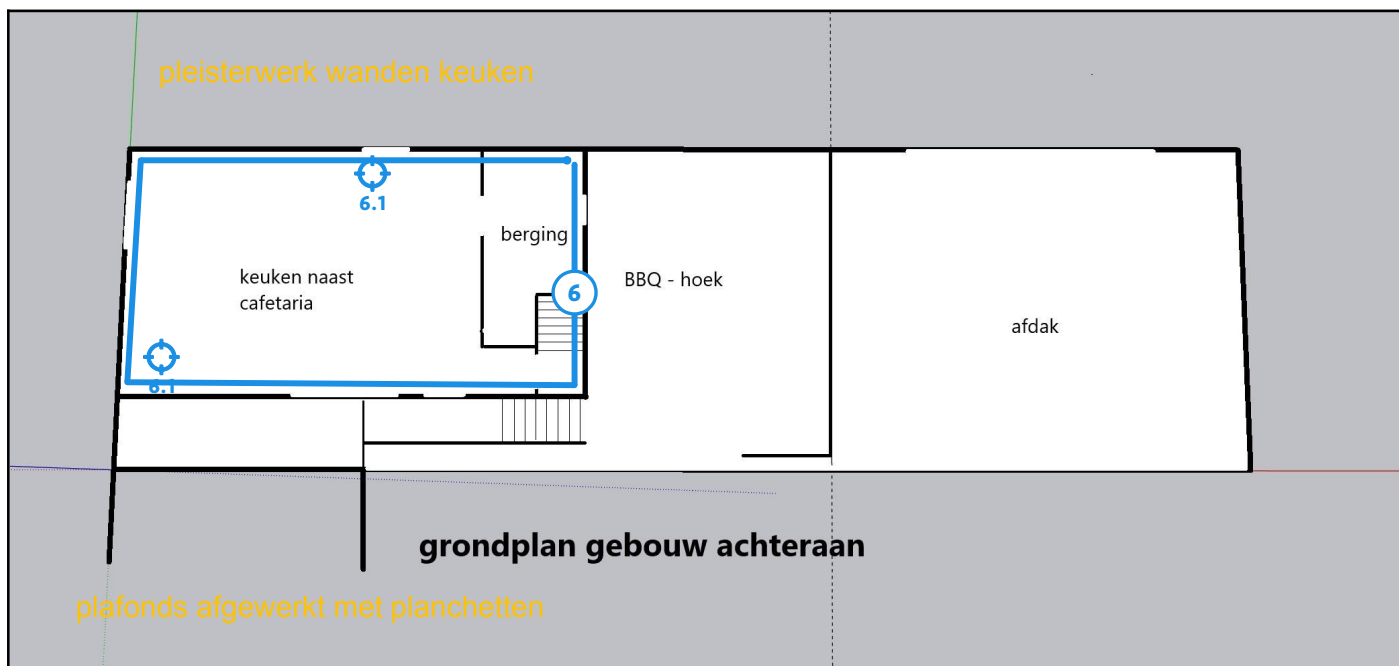
## Plan 1.13: grondplan gebouw achteraan

Beschrijving	Type	Actie
6. pleisterwerk wanden	Geen asbest	-
6.1 Code: 1	Mengmonster	-
7. pleisterwerk plafonds	Geen asbest	-
