Asbestinventarisatetest

Gulderij 40, 1980 Zemst

Attestnummer : 20250126-000106.000

Uitgegeven op : 26.01.2025

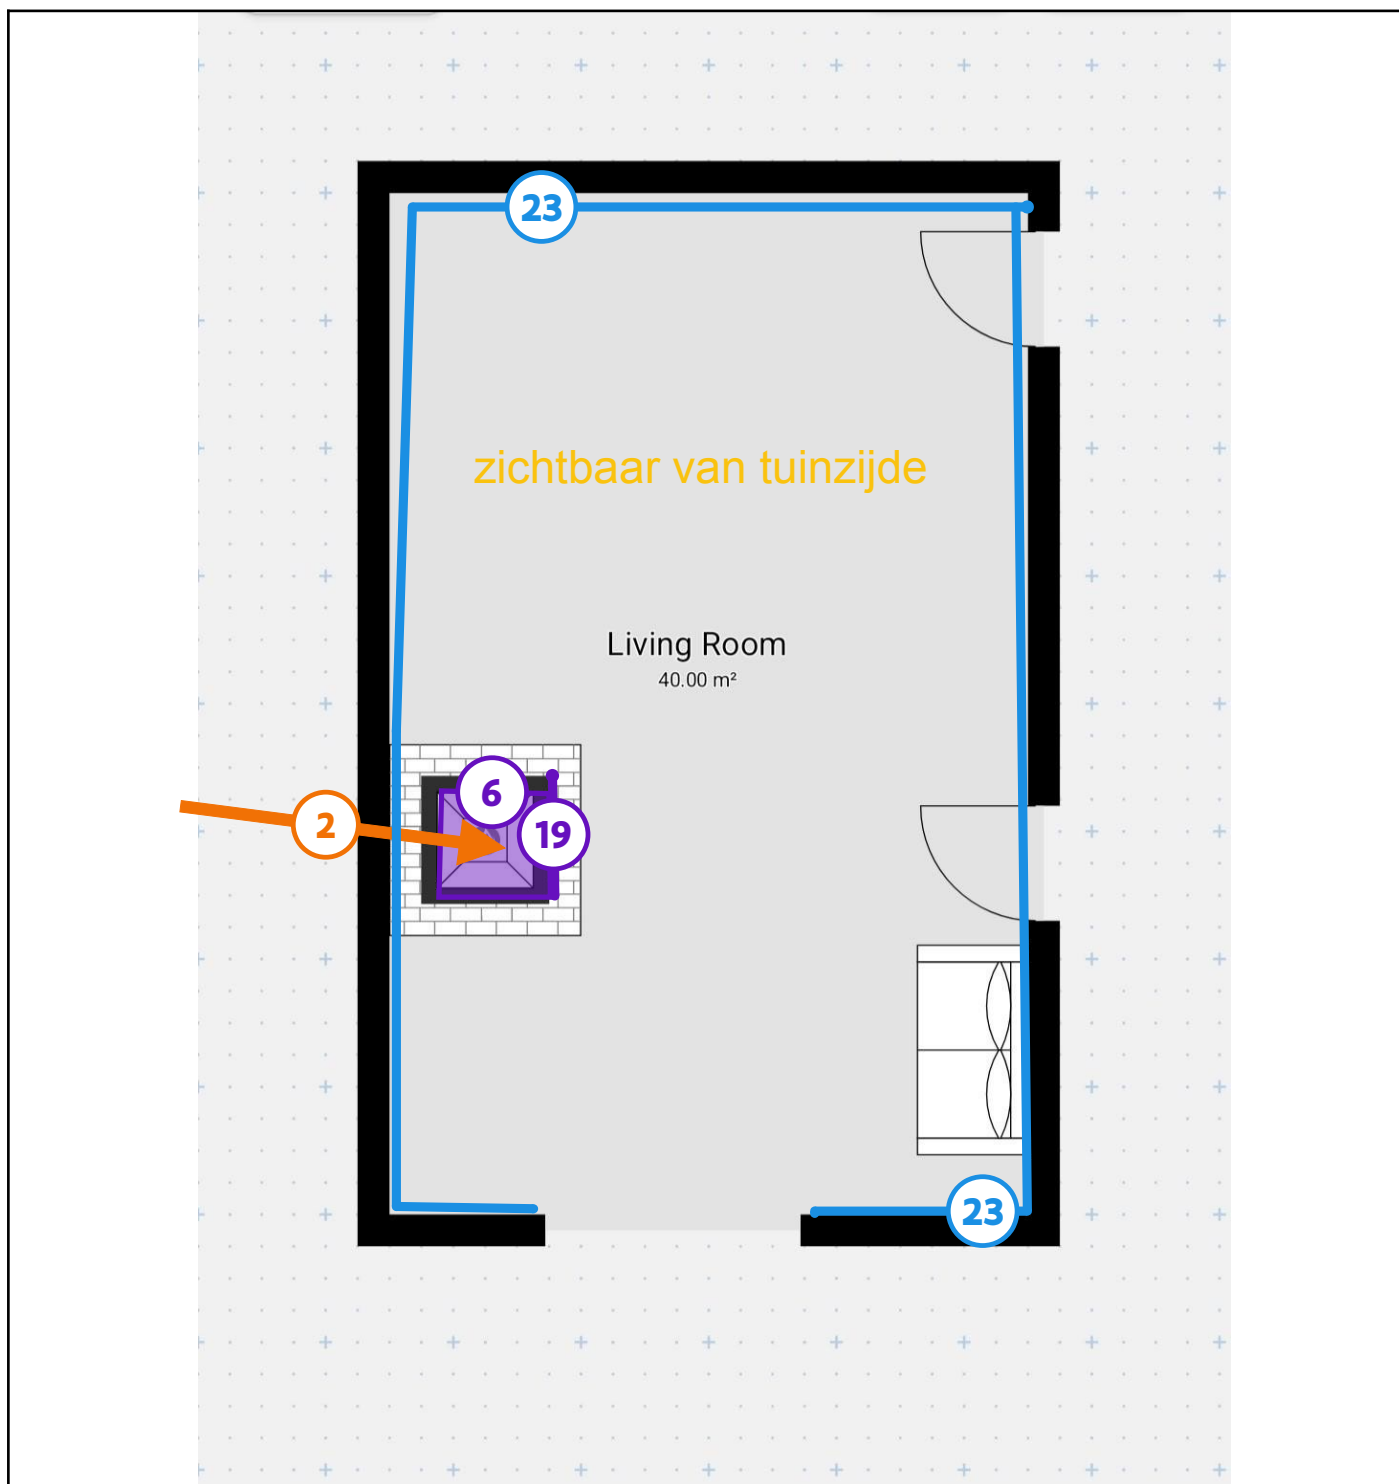
Plan 1.2: Living

Beschrijving	Type	Actie
2. Schouwbus	Asbestmateriaal	Verwijderen

6. Binnenkant schouwen konden niet gecontroleerd worden (meer dan 3,5m)	Beperking	-
19. Kachelkoord (niet verdacht)	Advies	-
23. Pleisterwerk muren (hoeveelheden)	Geen asbest	-

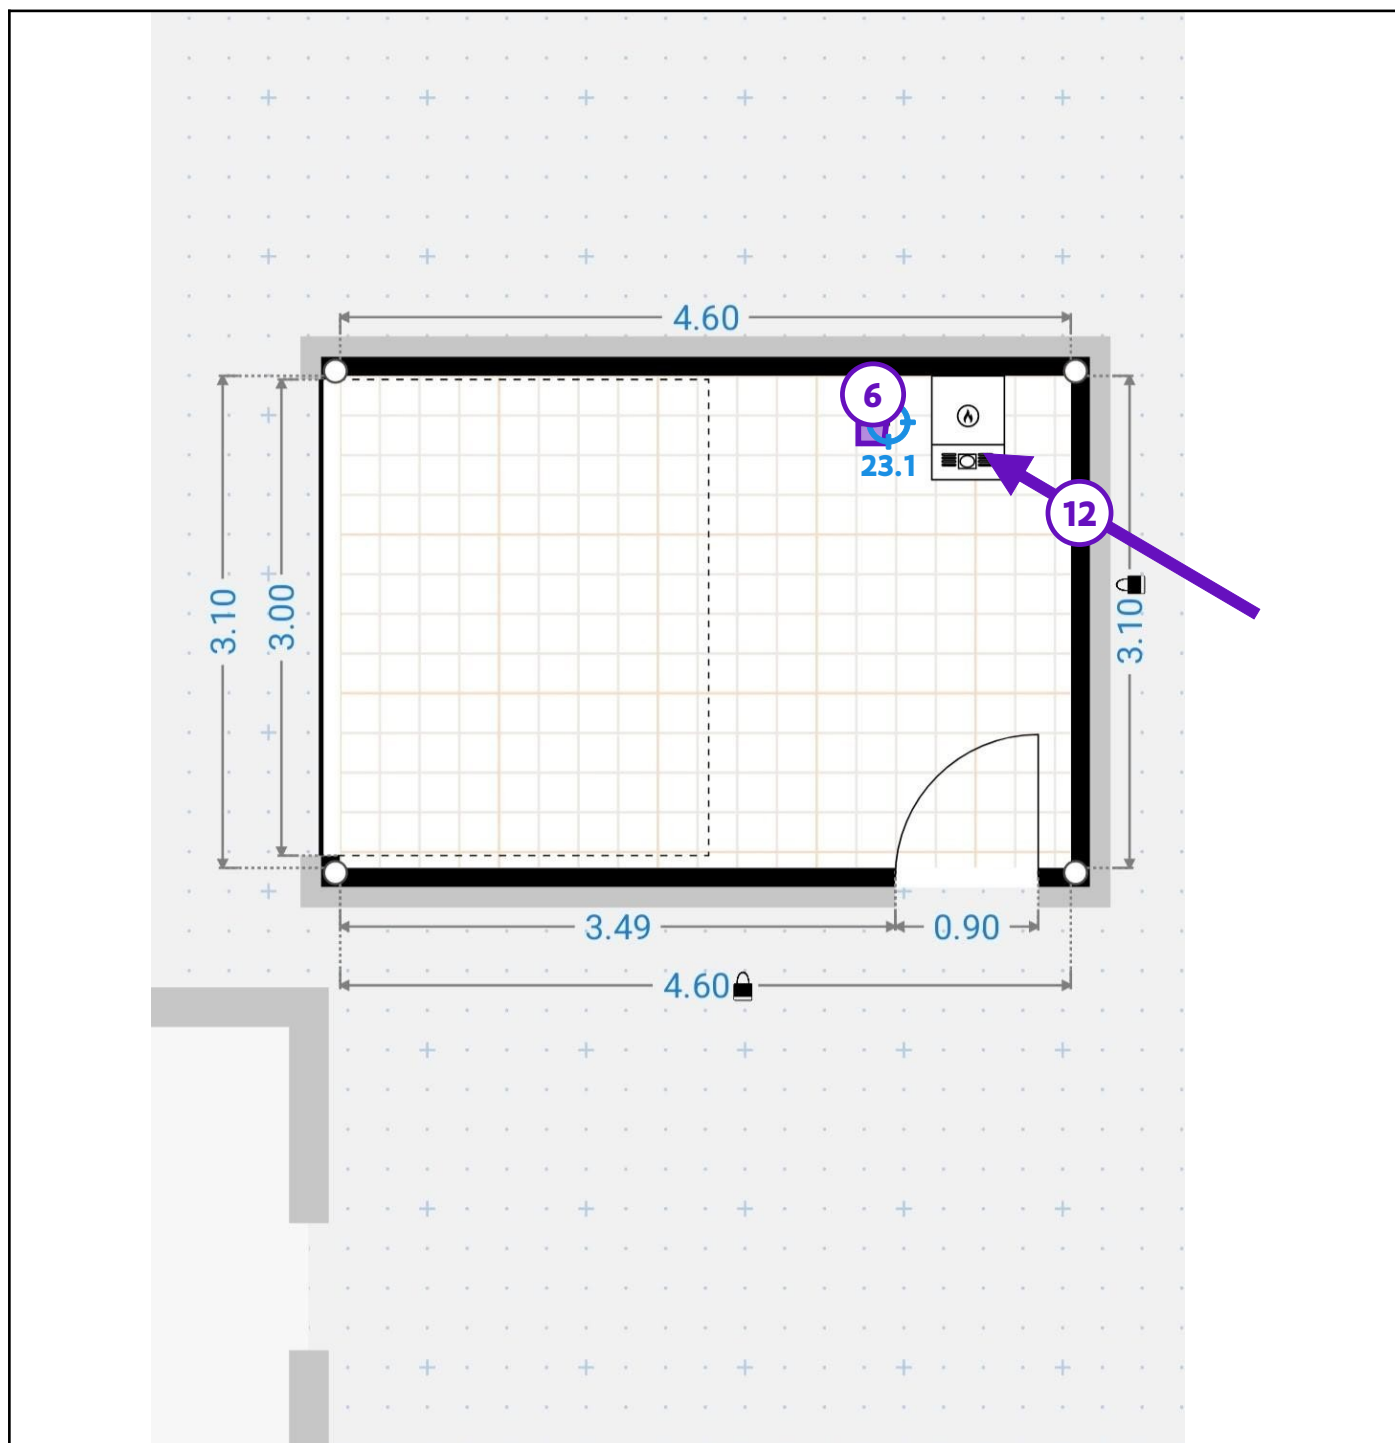
Plan 1.4: Garage

Beschrijving	Type	Actie
6. Binnenkant schouwen konden niet gecontroleerd worden (meer dan 3,5m)	Beperking	-
12. CV-ketel (Geen verdacht jaar)	Advies	-

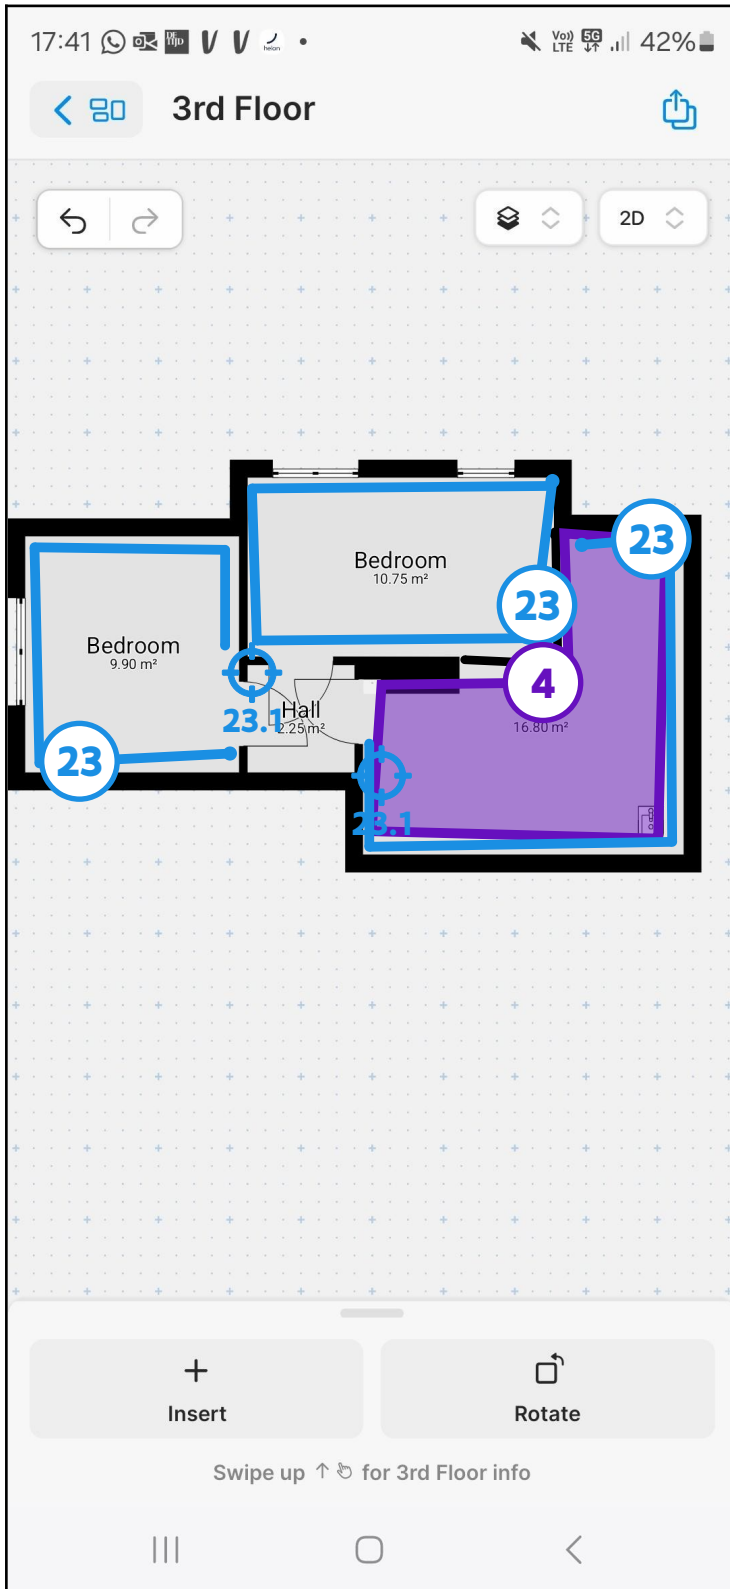
Plan 1.5: verdieping

4. Laminaat vloeren	Beperking	-
23. Pleisterwerk muren (hoeveelheden)	Geen asbest	-
23.1 Code: 1	Mengmonster	-

Uitleg van de asbestdeskundige: Op de moment van de rondgang bedekken laminaat vloeren mogelijks oude vloerbedekkingen of andere asbest-verdachte materialen. Er was op moment van rondgang geen gebrek aan de laminaat of deel dat ophefbaar was. Deze vloer verwijderen zou destructief onderzoek zijn. Bij renovatie of aanpassing attest dient dit gecontroleerd te worden.

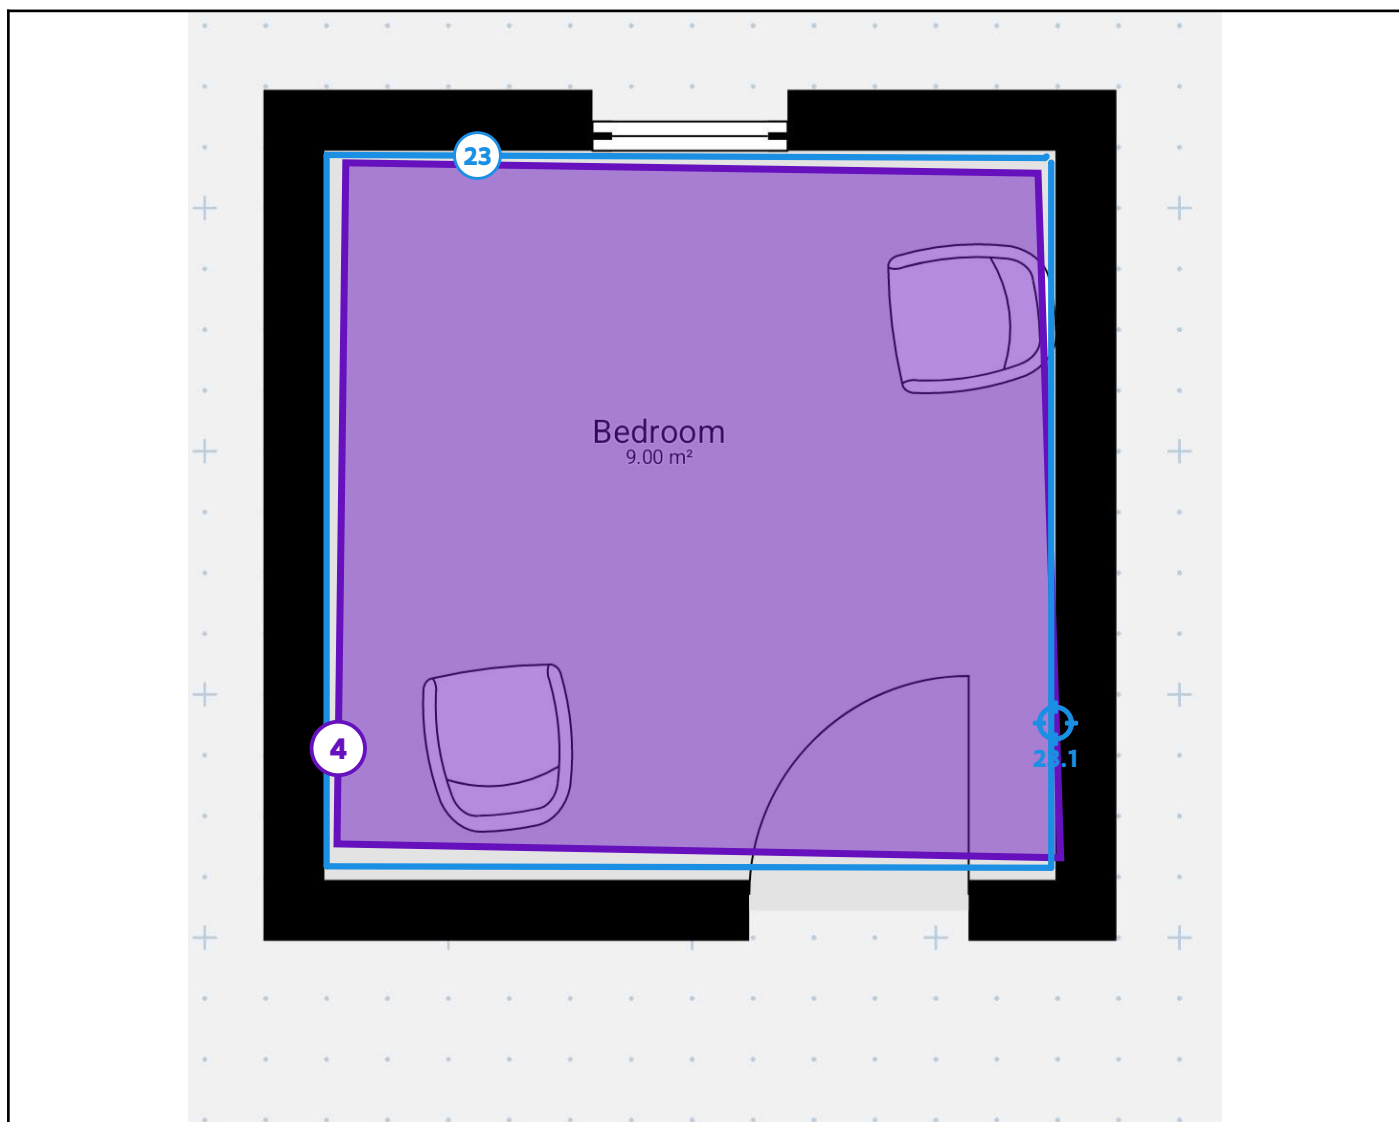
Plan 1.6: kamer boven garage

Beschrijving	Type	Actie
4. Laminaat vloeren	Beperking	-
23. Pleisterwerk muren (hoeveelheden)	Geen asbest	-
23.1 Code: 1	Mengmonster	-

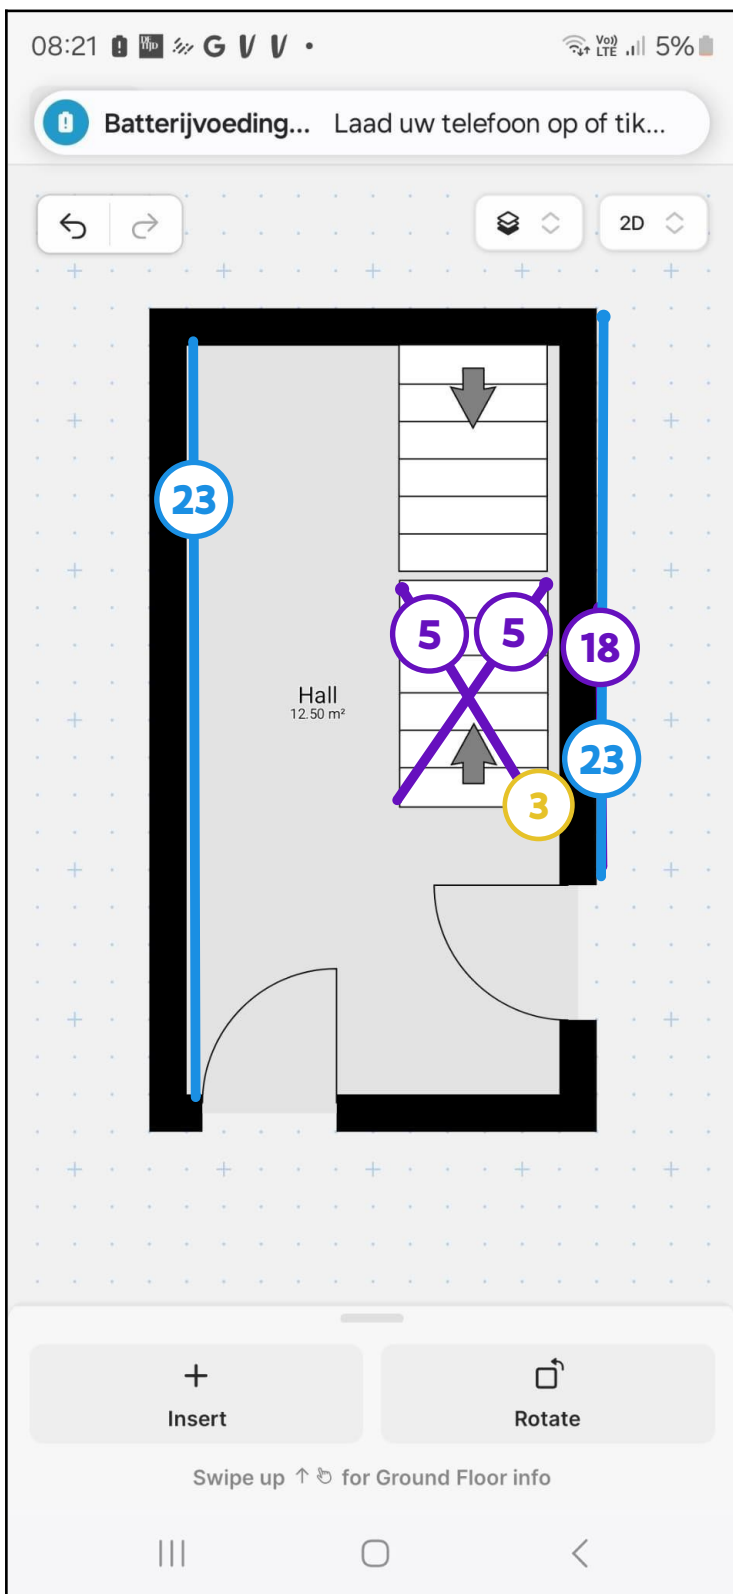
Plan 1.7: Toegang kelder en kamers benedenverdieping

3. Bakeliet schakelaar	Asbestmateriaal	Zorgvuldig beheren
5. Kelder onder water (+- 30cm)	Beperking	-
18. Faience tegellijm gang naar badkamer	Advies	-
23. Pleisterwerk muren (hoeveelheden)	Geen asbest	-

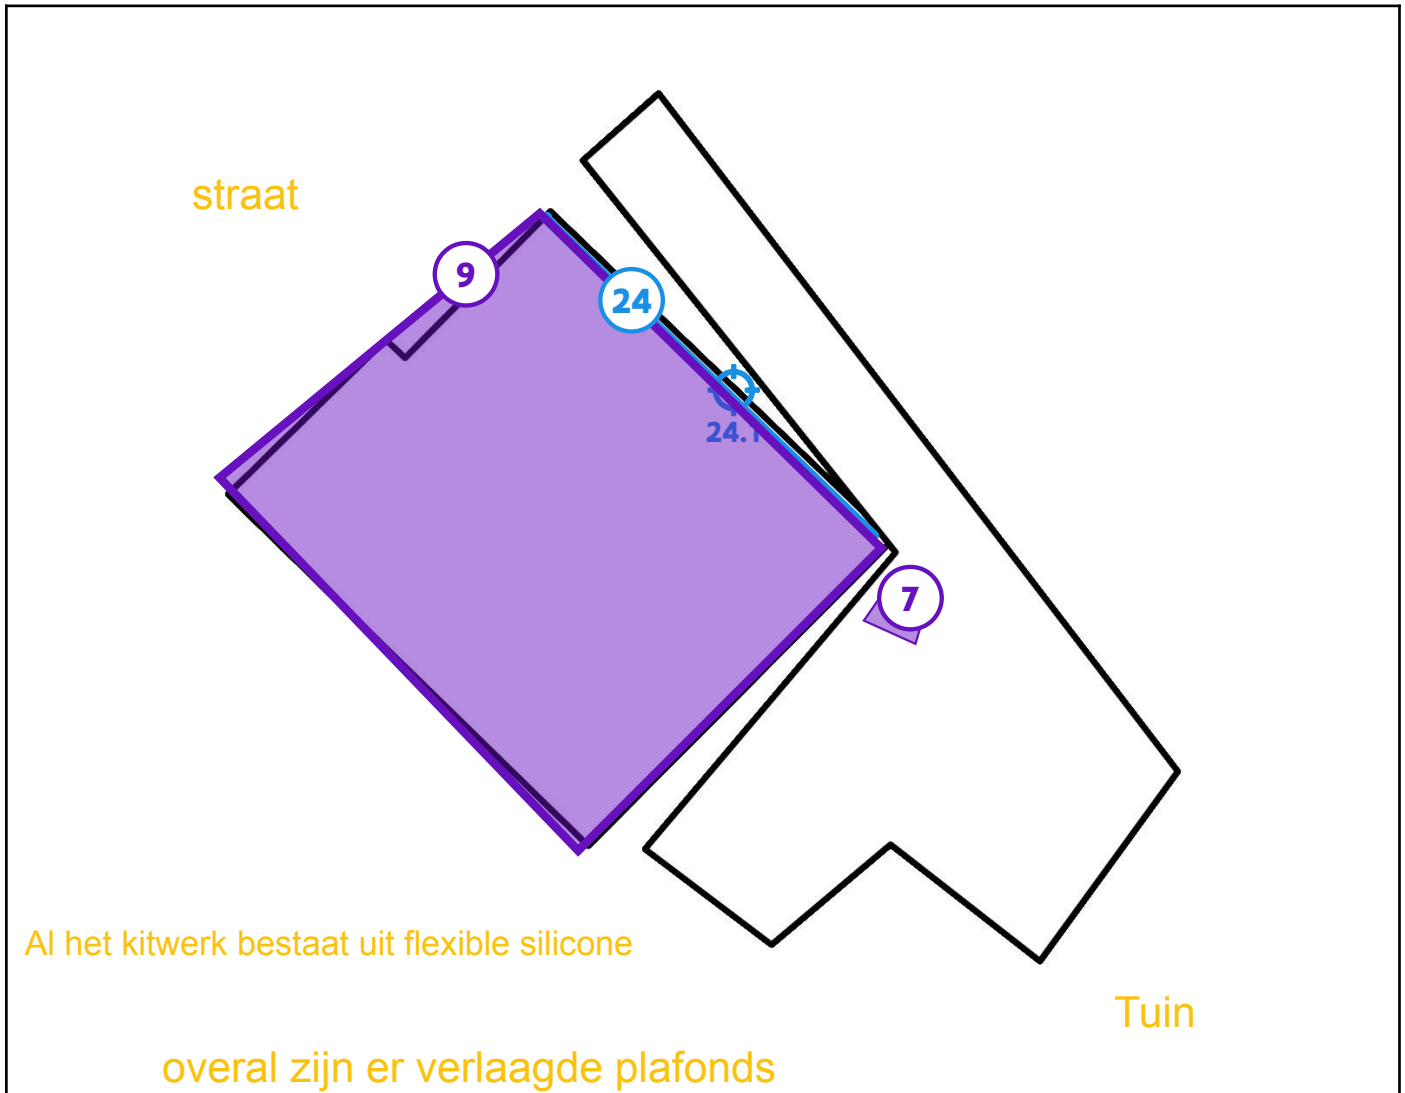
Plan 1.8: Hoofdgebouw plan

Beschrijving	Type	Actie
7. Luik terras	Beperking	-
9. Valse plafonds	Advies	-
15. Raamkit (silicoon)	Advies	-
24. Cement bezetting	Geen asbest	-
24.1 Code: 2	Puntmonster	-

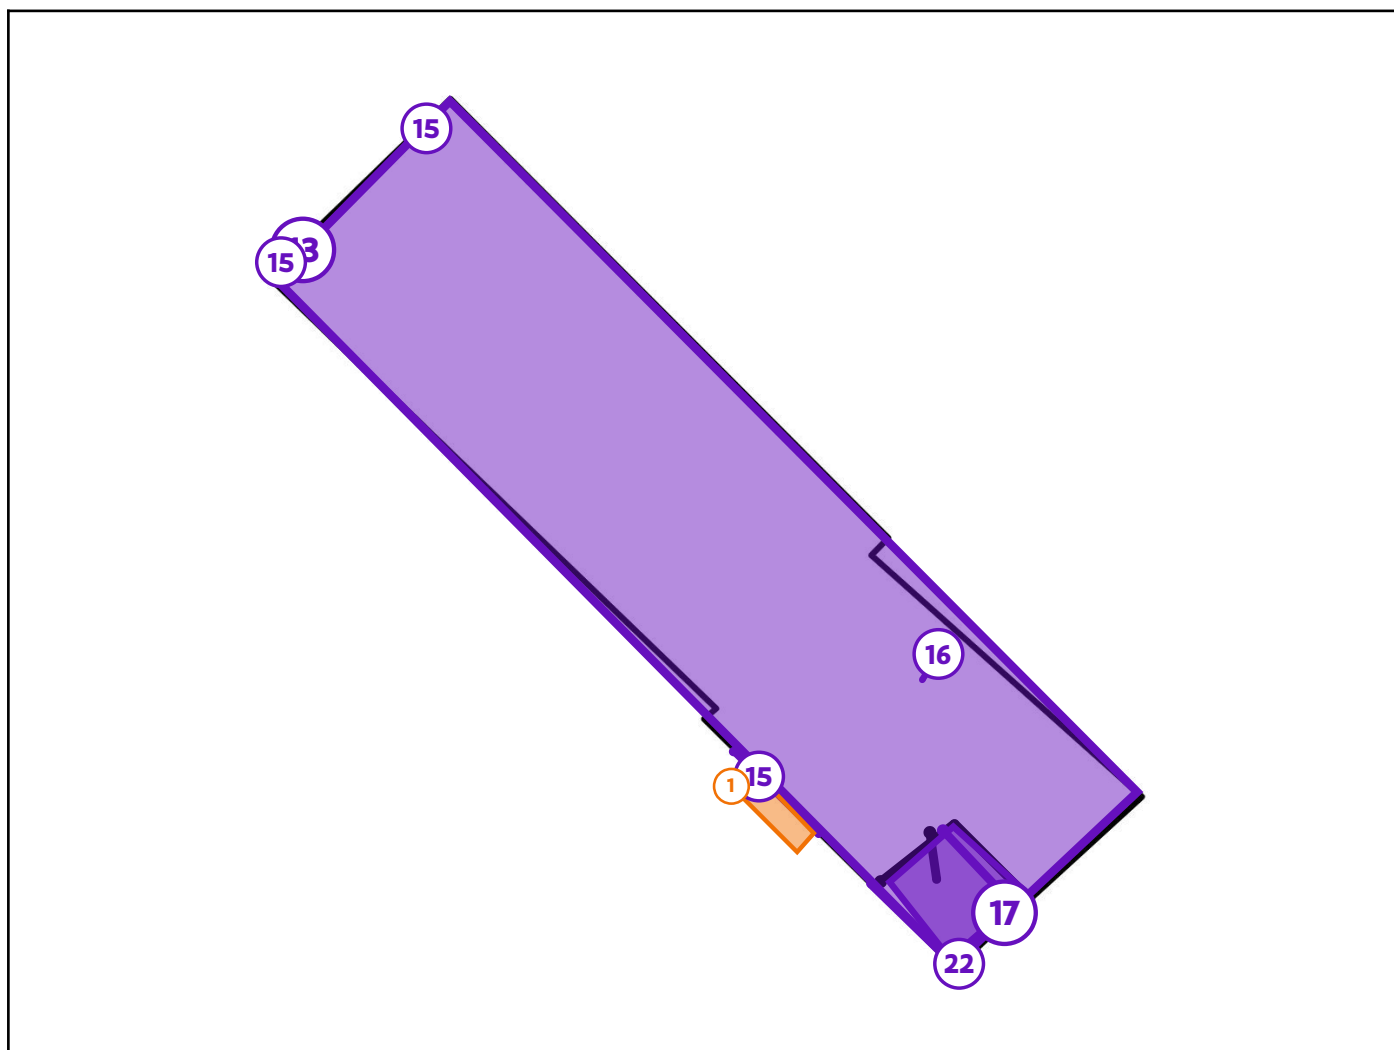
Plan 2.1: Bijgebouw plan

Beschrijving	Type	Actie
1. Vensterbanktablet	Asbestmateriaal	Verwijderen
13. Geen onderdak aanwezig	Advies	-
15. Raamkit (silicon)	Advies	-
16. Kachelkoord (niet verdacht)	Advies	-
17. Faience tegellijm (kamer in garage)	Advies	-
22. Valse plafonds	Advies	-

- Eenvoudige handelingen: mag via doe-het-zelf of door werknemer(s) met opleidingsattest eenvoudige handelingen
EH via doe-het zelf : De dorpels of tabletten kunnen voorzichtig losgebeiteld worden , extra bevochtigen om stof te voorkomen + dragen van de nodige beschermingsmiddelen (mondmasker ffp3, handschoenen, tyvec 5/6) verpakken in plastic folie en afvoeren naar het containerpark als hechtgebonden asbestafval.

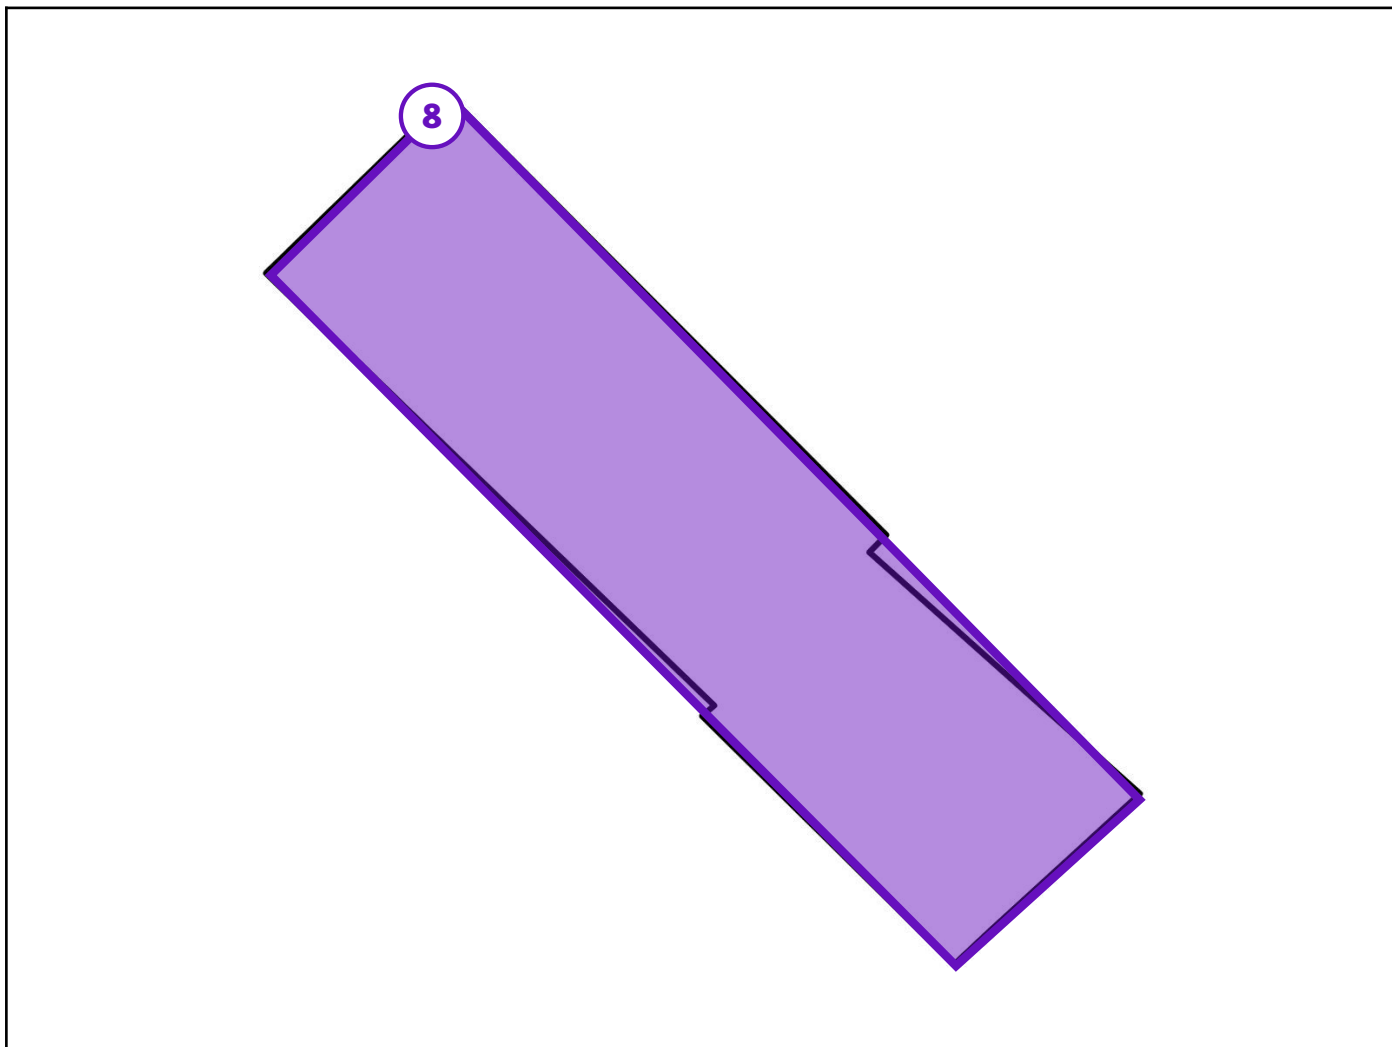
Plan 2.2: materiaal in opslag

Beschrijving	Type	Actie
8. Materiaal in opslag	Beperking	-

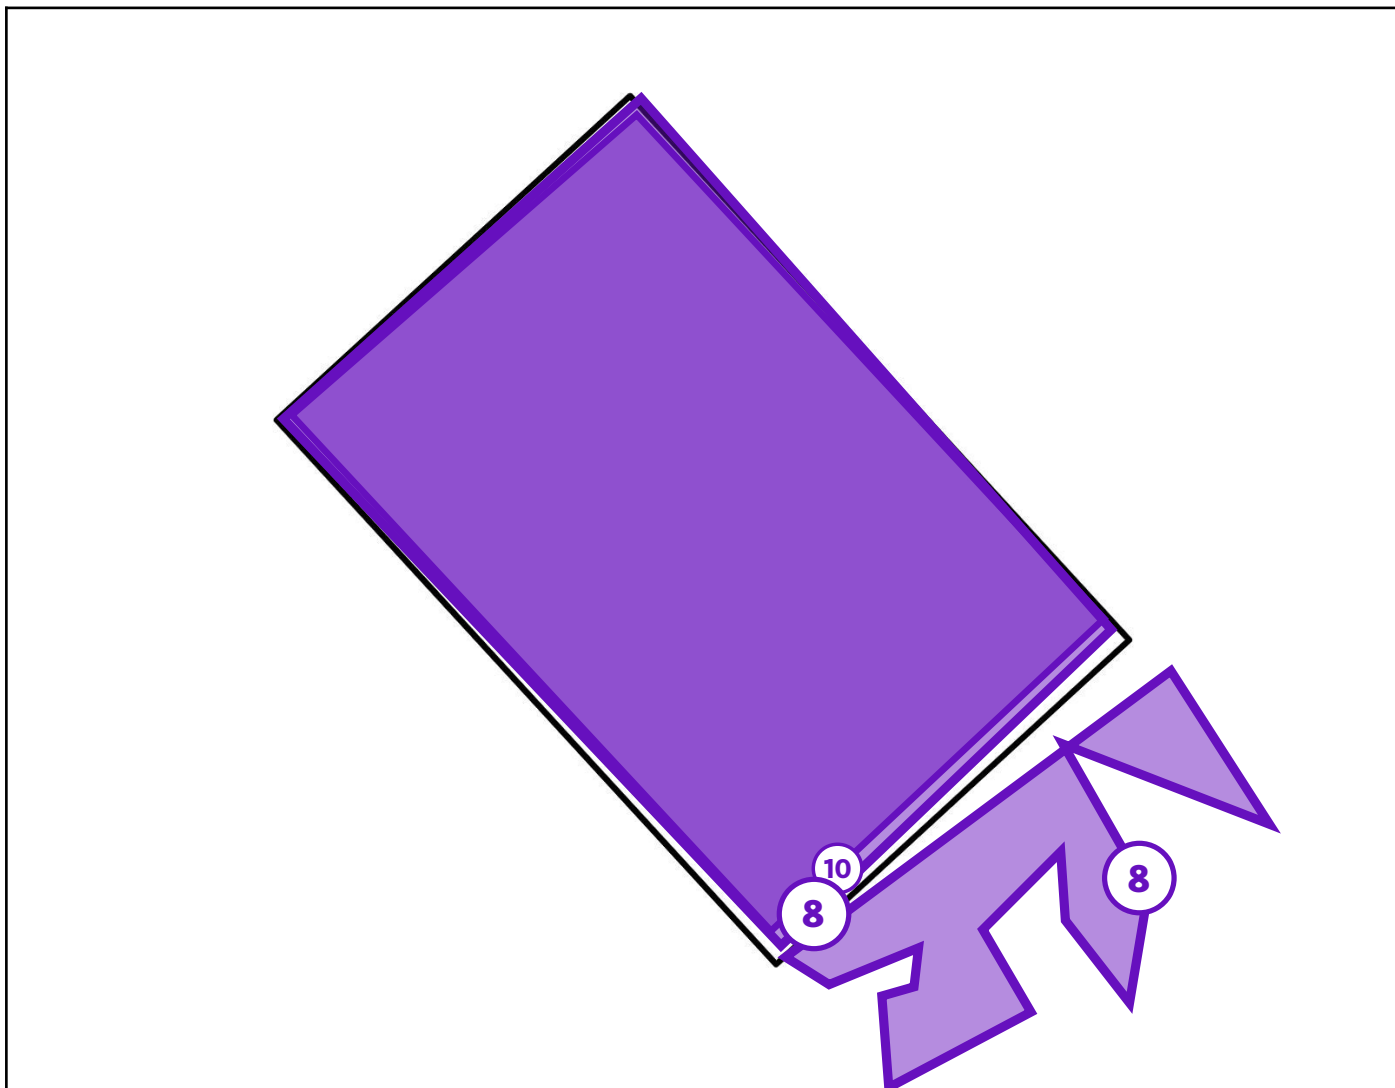
Plan 3.1: Overkapping plan

Beschrijving	Type	Actie
8. Materiaal in opslag	Beperking	-
10. Metalen golfplaten dak	Advies	-
