# Asbestinventarisatetest

Bekkerzeelweg 13, 1702 Dilbeek

Attestnummer : 20250311-000409.000

Uitgegeven op : 11.03.2025

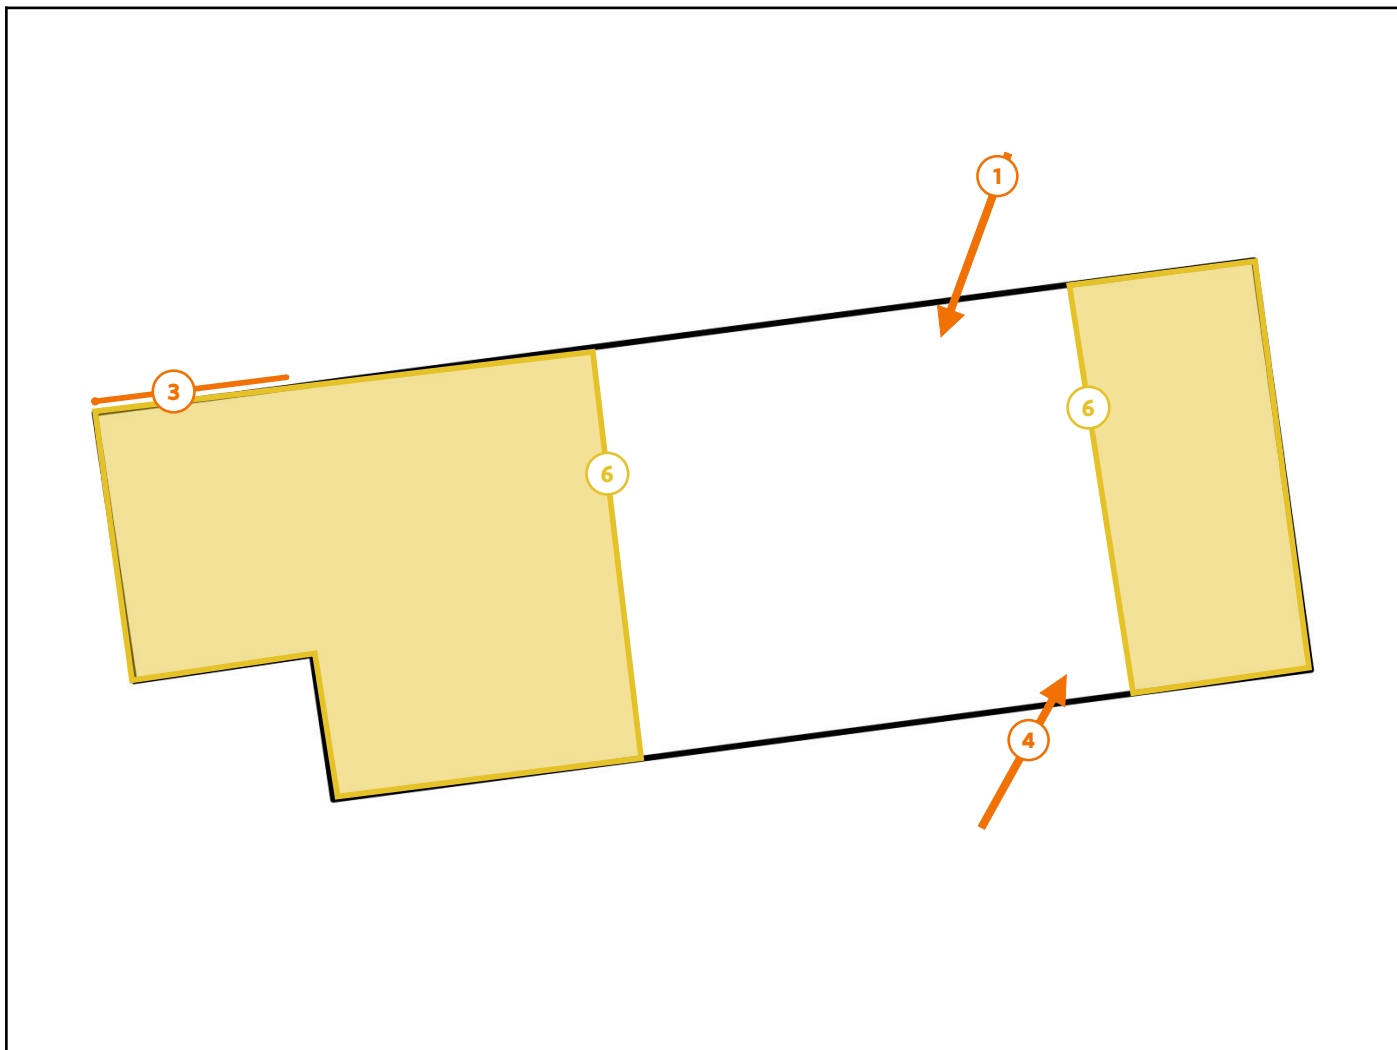
## Plan 1.1: Hoofdgebouw plan daken

Beschrijving	Type	Actie
1. Schouwpijp	Asbestmateriaal	Verwijderen
3. Dekstenen scheidingsmuur met buren	Asbestmateriaal	Verwijderen
4. Schouwhoed	Asbestmateriaal	Verwijderen
6. Roofing platte daken	Asbestmateriaal	Zorgvuldig beheren

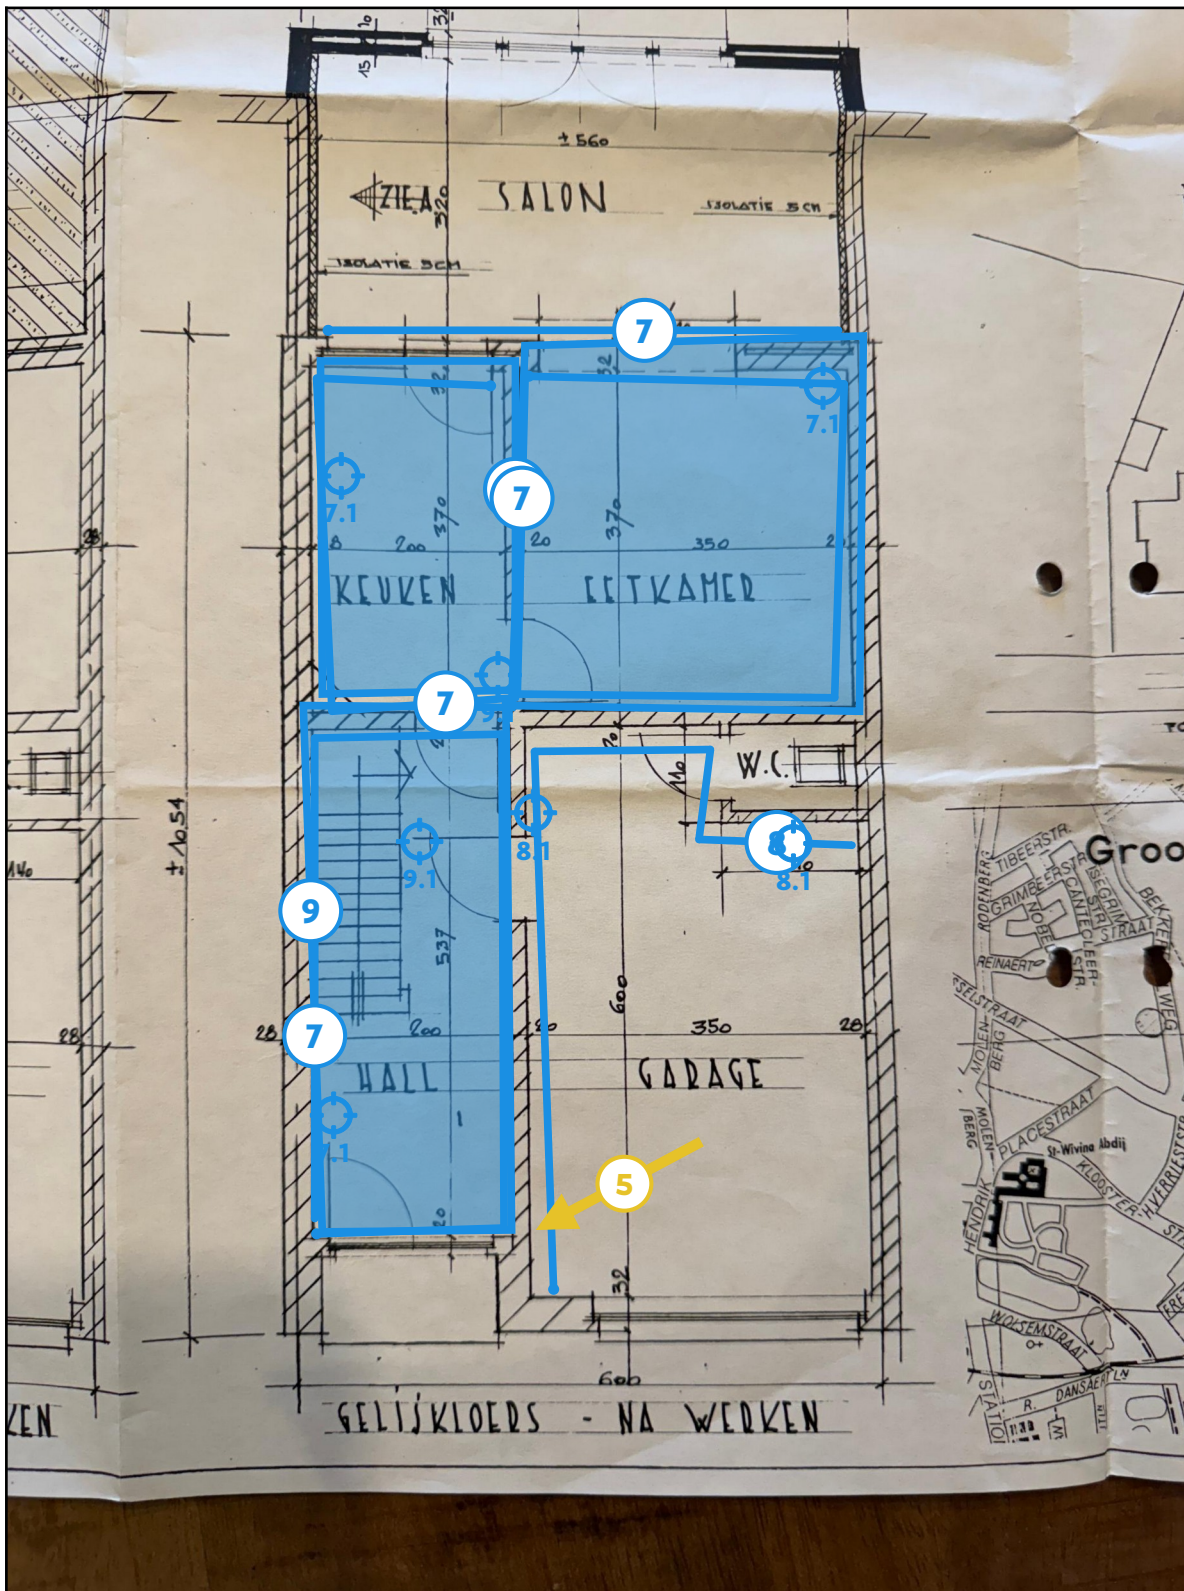
## Plan 1.2: Plan gelijkvloers

5. Bakelieten toepassingen	Asbestmateriaal	Zorgvuldig beheren
7. Pleisterwerk Muren	Geen asbest	-
7.1 Code: 3571	Mengmonster	-
8. Thermische isolatie verwarmingsbuizen garage	Geen asbest	-
8.1 Code: 3572	Mengmonster	-
9. Pleisterwerk Plafonds	Geen asbest	-
9.1 Code: 3573	Mengmonster	-

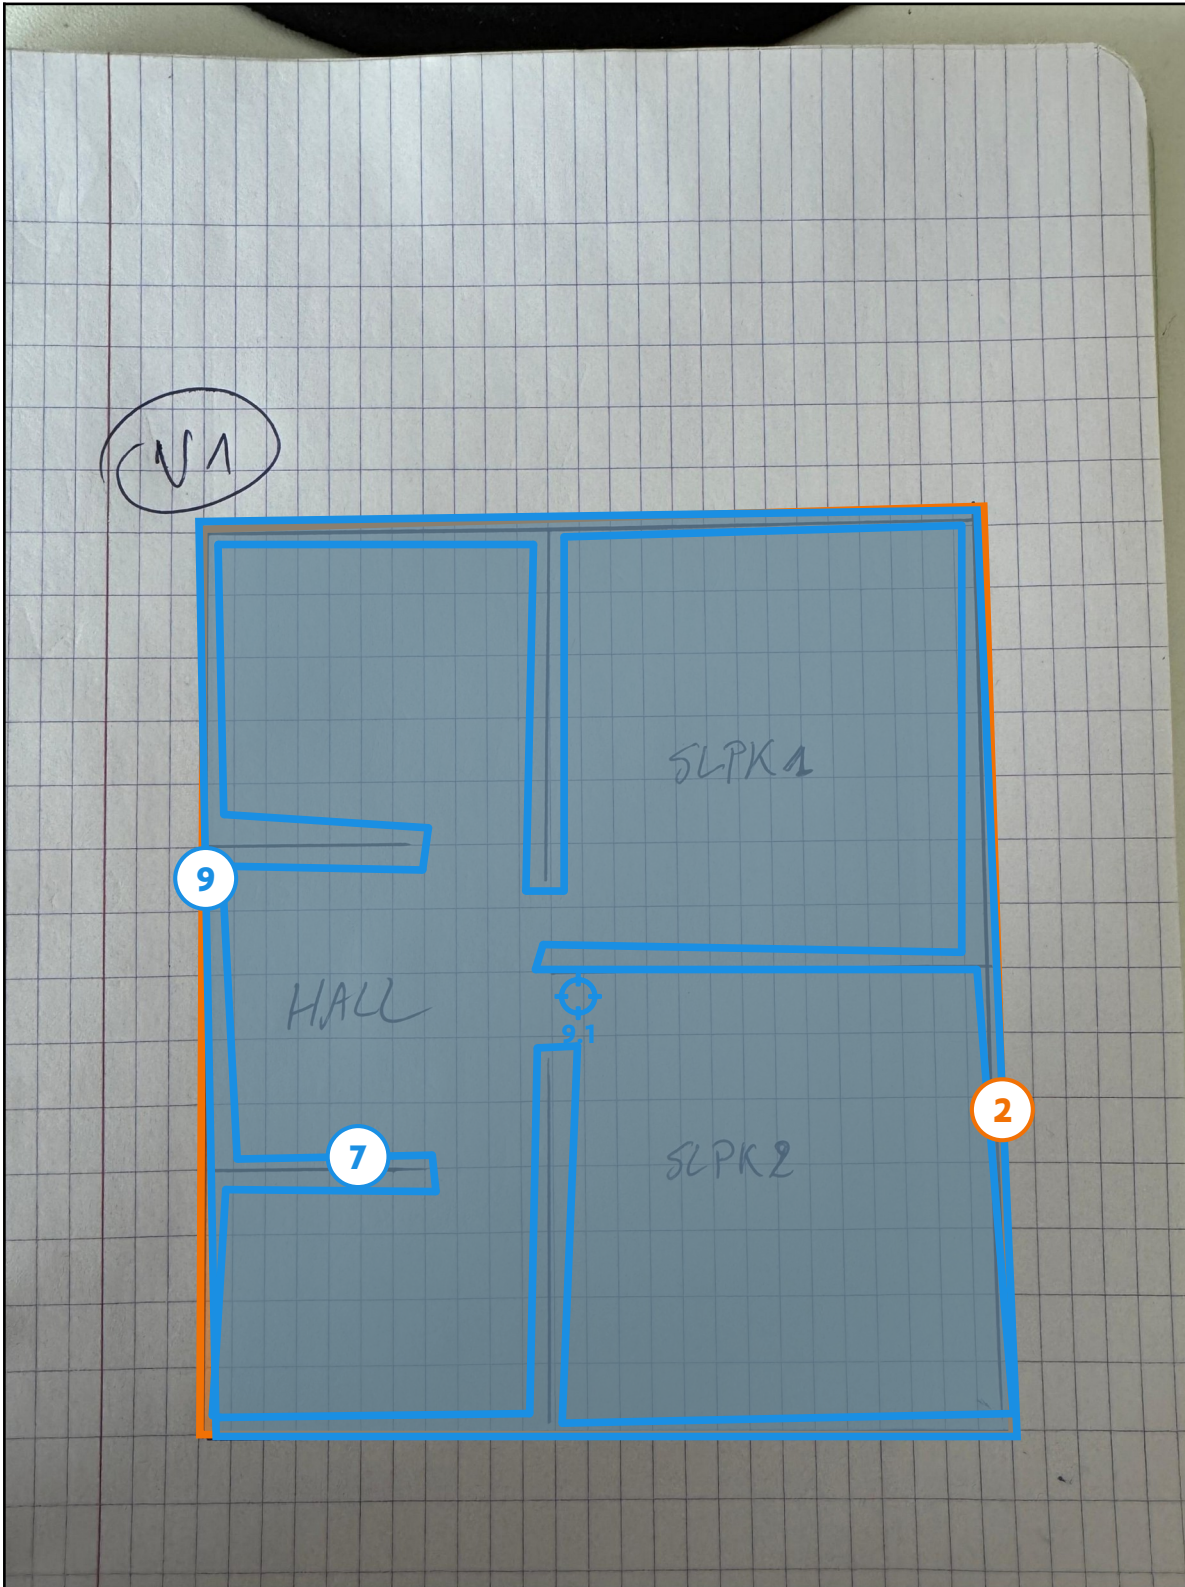
## Plan 1.3: Plan eerste verdieping

2. Pakkingen radiatoren	Asbestmateriaal	<a href="#">Verwijderen</a>
7. Pleisterwerk Muren	Geen asbest	-
9. Pleisterwerk Plafonds	Geen asbest	-
9.1 Code: 3573	Mengmonster	-
