# Asbestinventarisatetest

Kasteellaan 19, 1740 Ternat

Attestnummer : 20241225-000083.000

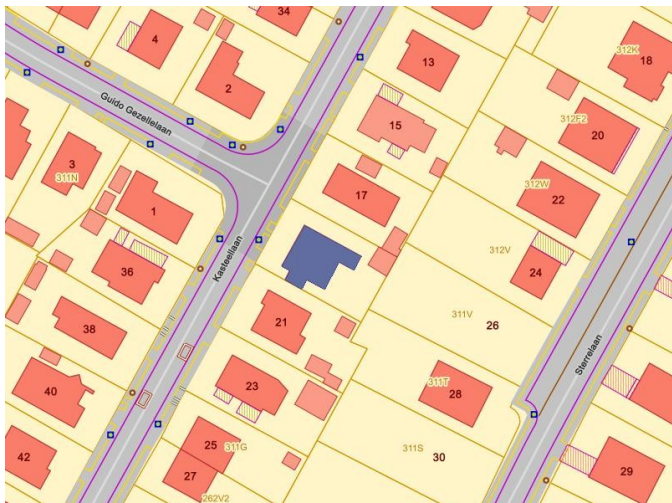
# Zone 1: Woning

Tijdens de inspectie vastgesteld:

**3 Asbestmaterialen**

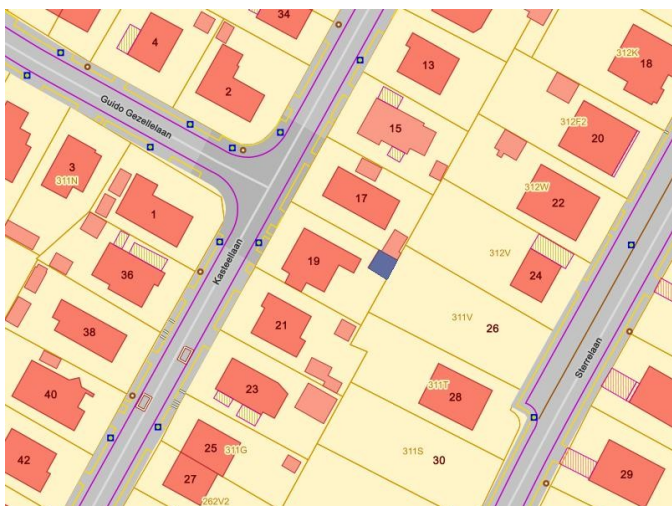
## Zone 2: Garage

- 0 Asbestmaterialen
- 0 Beperkingen
- 0 Uitsluitingen
- 0 Roerende goederen
- 0 Puin, steenslag, (water)bodem
- 0 Adviezen
- 0 Geen asbest

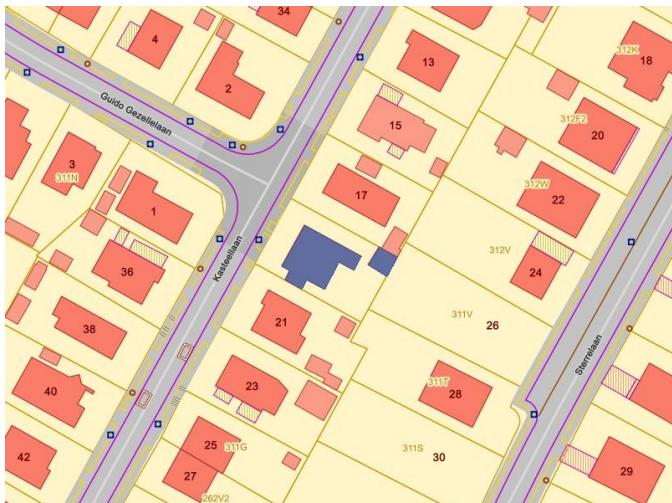
## Zone 3: Overig gebied

- 0 Asbestmaterialen
- 0 Beperkingen
- 0 Roerende goederen
- 0 Puin, steenslag, (water)bodem
- 0 Adviezen
- 0 Geen asbest
