Asbestinventarisatietest

Pieter Van den Bemdenlaan 6/1, 2650 Edegem

Attestnummer : 20240321-000046.000

Uitgegeven op : 21.03.2024

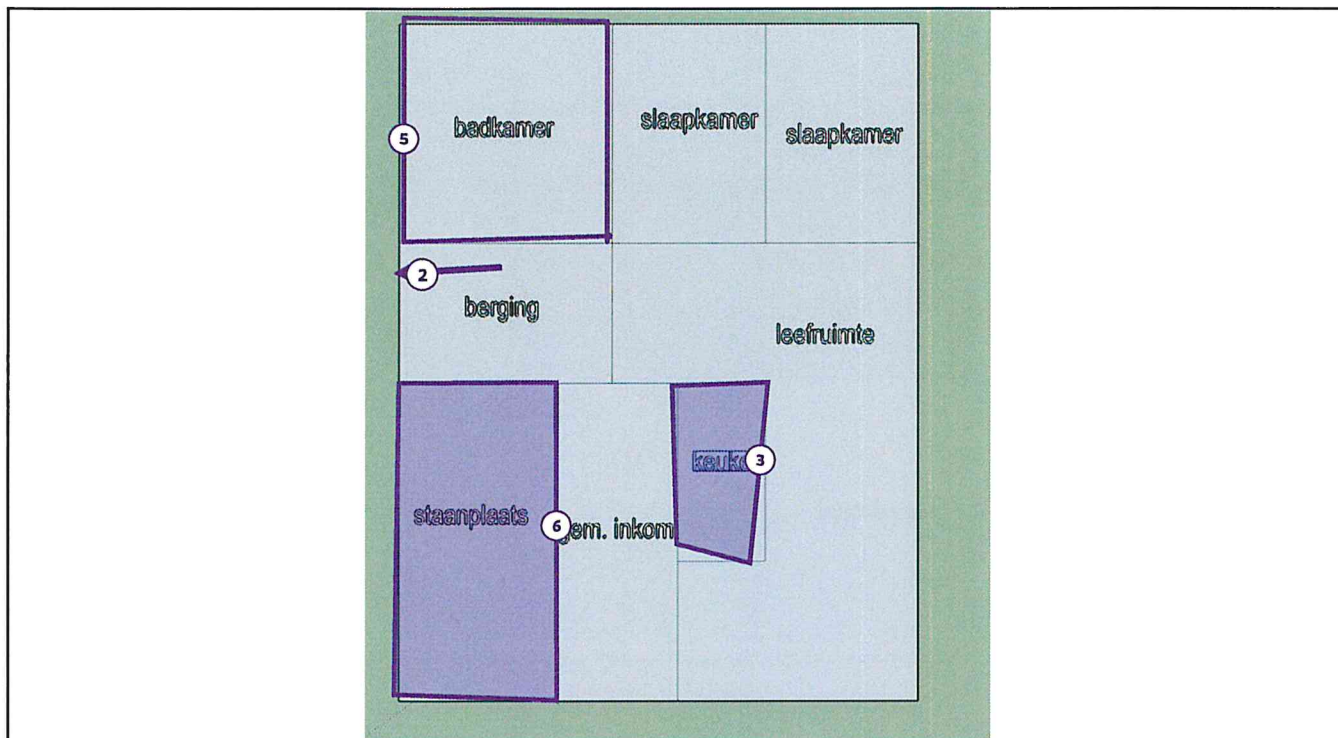
Plan 1.1: plan

Beschrijving	Type	Actie
2. recente CV ketel	Advies	-
3. betegeling vloer	Advies	-
5. betegeling wanden	Advies	-
6. kunststof plafond boven staanplaats	Advies	-

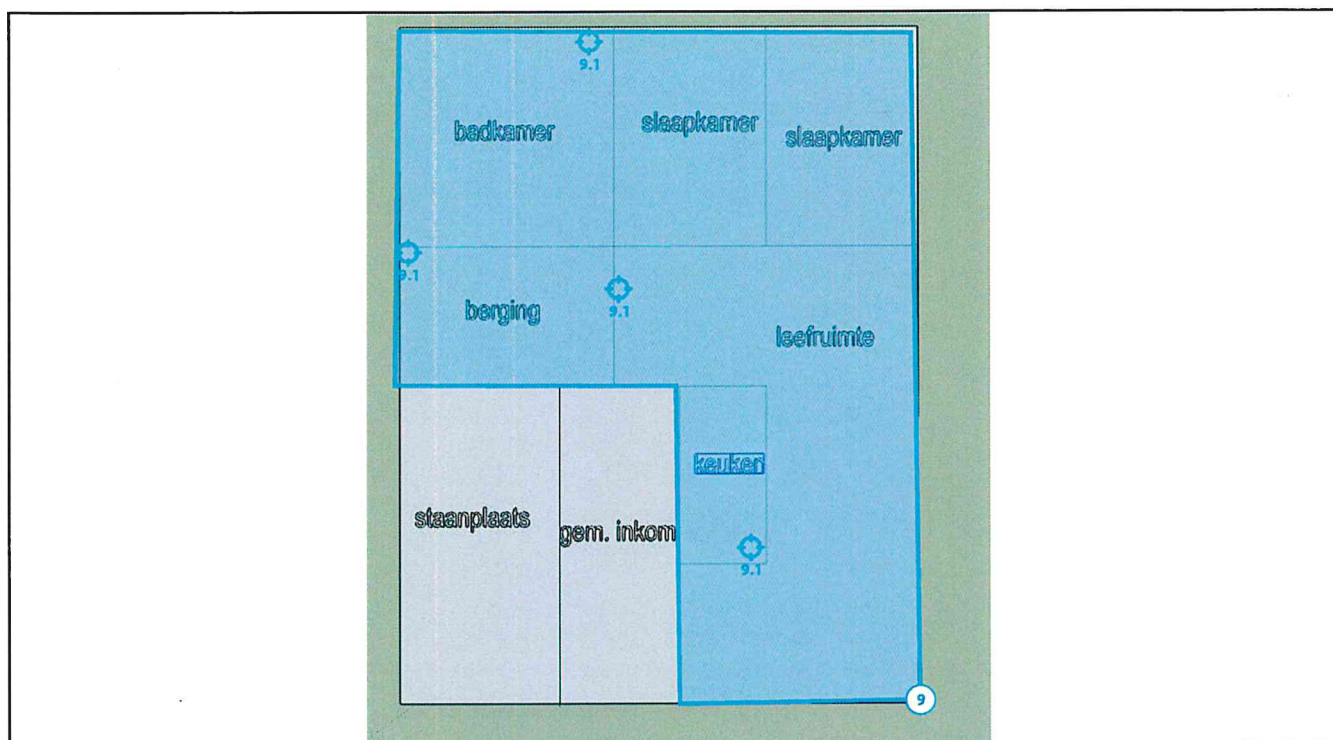
Plan 1.2: plan

Beschrijving	Type	Actie
9. Bezetsel plafond	Geen asbest	-
9.1 Code: 230313A-2	Mengmonster	-

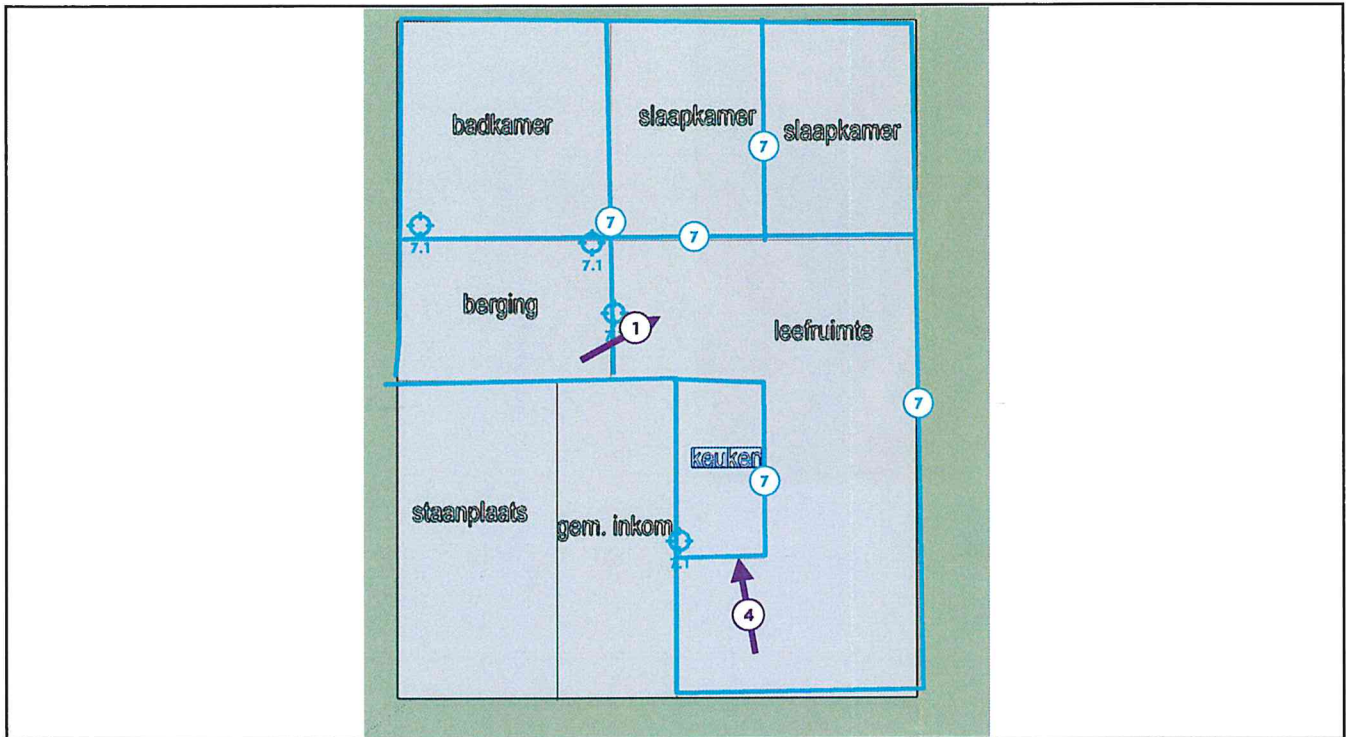
Plan 1.3: plan

Beschrijving	Type	Actie
1. Telefoon in zwarte bakeliet	Roerend goed	-
4. Haard en tegels	Advies	-
7. Bezetsel muren	Geen asbest	-
7.1 Code: 240313A-1	Mengmonster	-

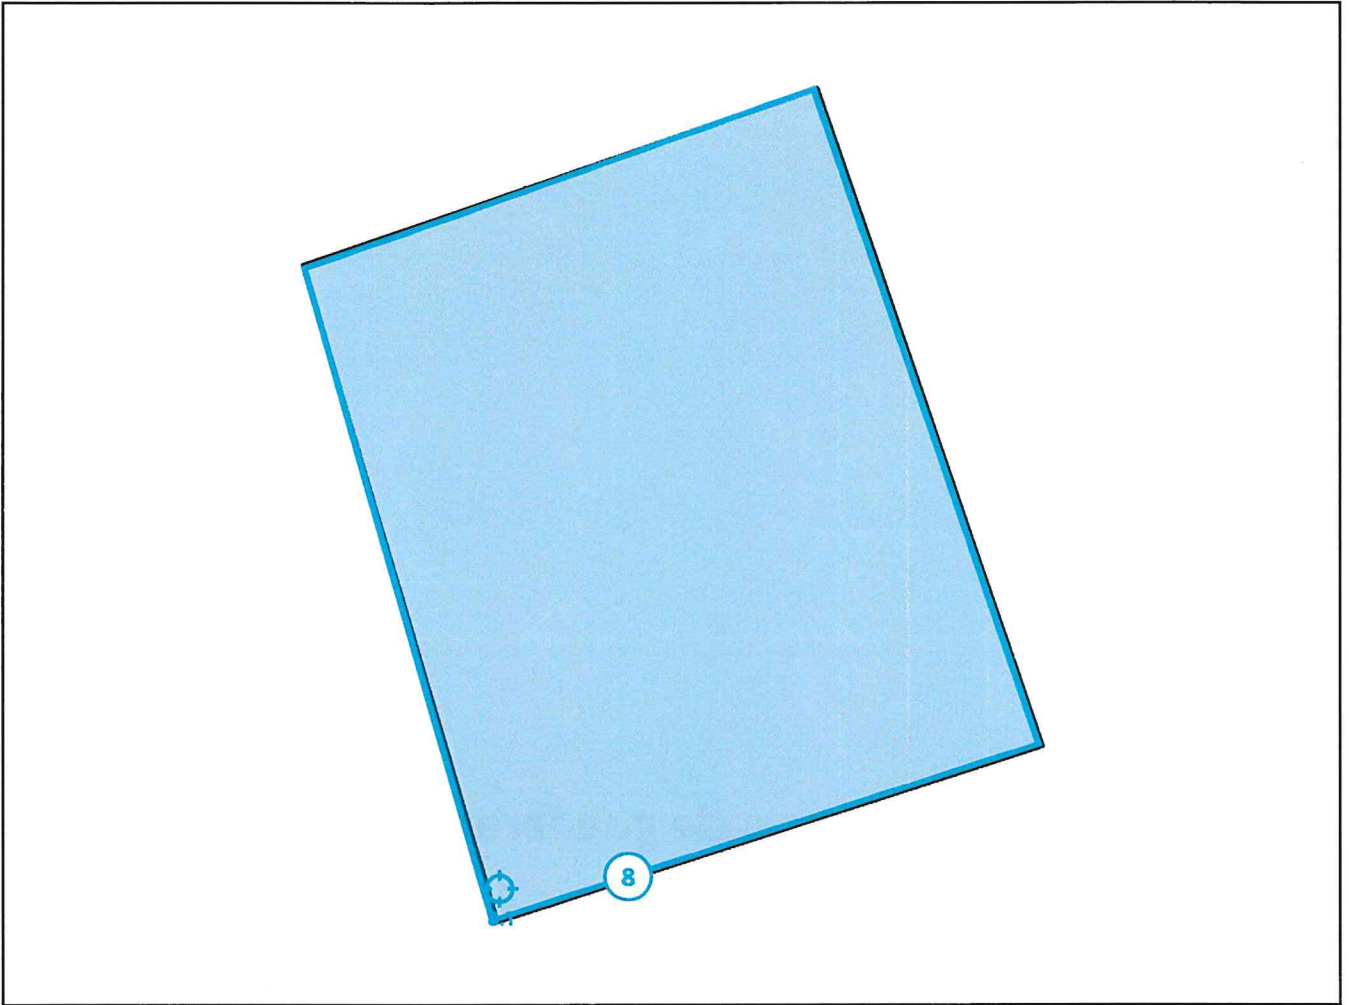
Plan 2.1: tuinhuis

Beschrijving	Type	Actie
8. Roofing op dak tuinhuis	Geen asbest	-
8.1 Code: 240313A-3	Puntmonster	-
