Asbestinventarisatetest

Kapellenboslaan 22, 2830 Willebroek

Attestnummer : 20250303-000409.000

Asbestveilig (maar niet asbestvrij)

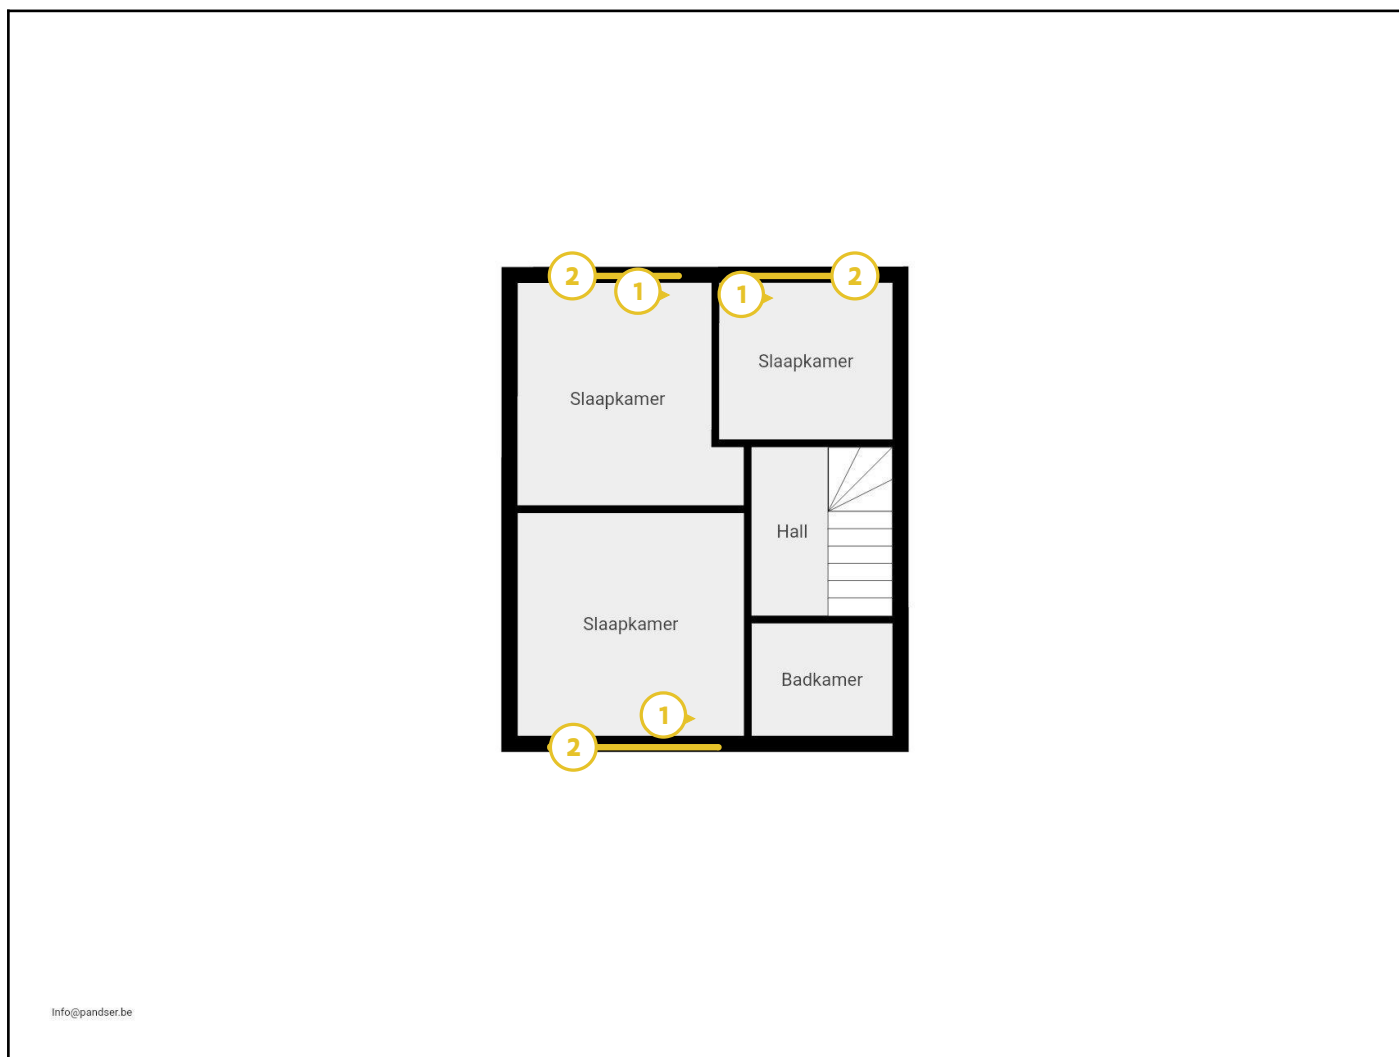
Plan 1.3: +1

| Beschrijving | Type | Actie |
|---|---|---|
| 2. Massal venstertabletten | Asbestmateriaal | Zorgvuldig beheren |
