Asbestinventarisatetest

Herentalsesteenweg 61, 2230 Herselt

Attestnummer : 20240517-000372.000

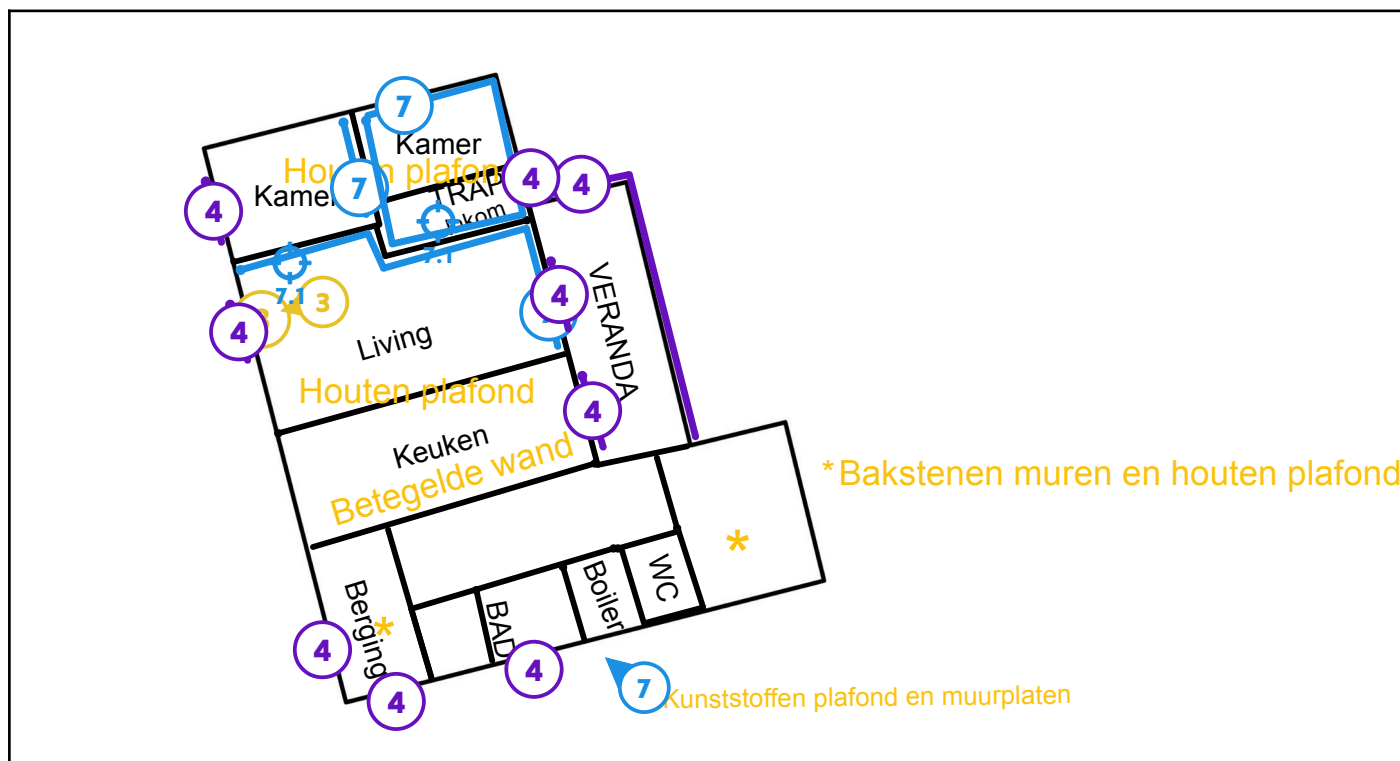
Plan 1.2: Gelijkvloers

Beschrijving	Type	Actie
3. Bakeliet elektrische componenten	Asbestmateriaal	Zorgvuldig beheren
4. Mastiek-kit ramen	Advies	-
7. Pleisterwerk wand	Geen asbest	-
7.1 Code: MML_pleisterwerk_wand	Mengmonster	-

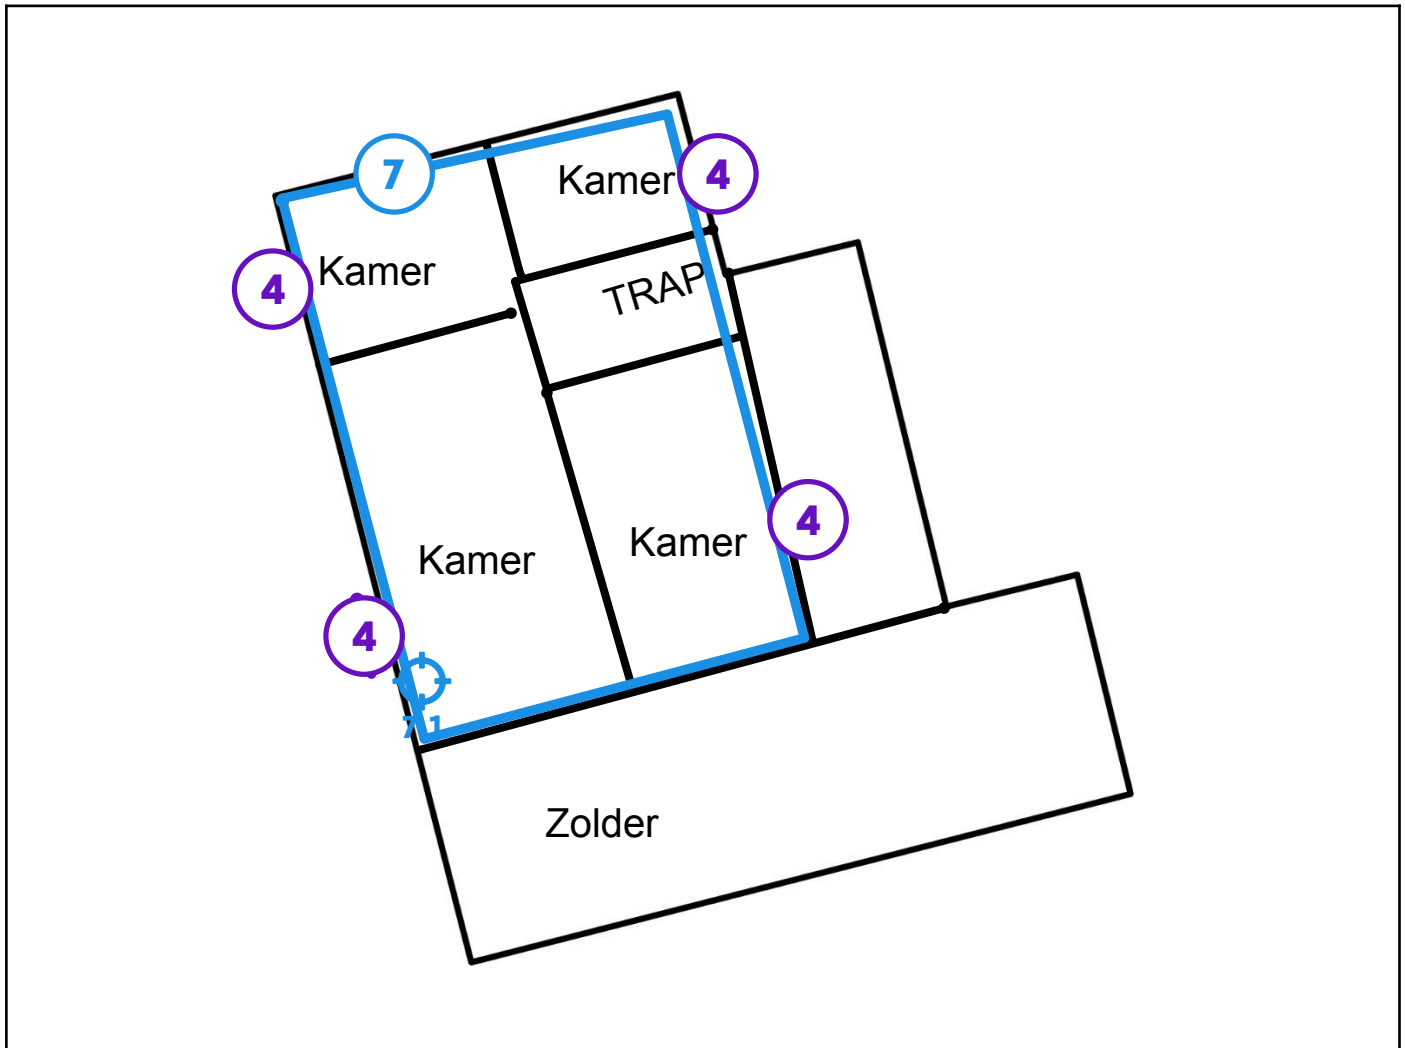
Plan 1.3: Verdieping

Beschrijving	Type	Actie
4. Mastiek-kit ramen	Advies	-
7. Pleisterwerk wand	Geen asbest	-
7.1 Code: MML_pleisterwerk_wand	Mengmonster	-

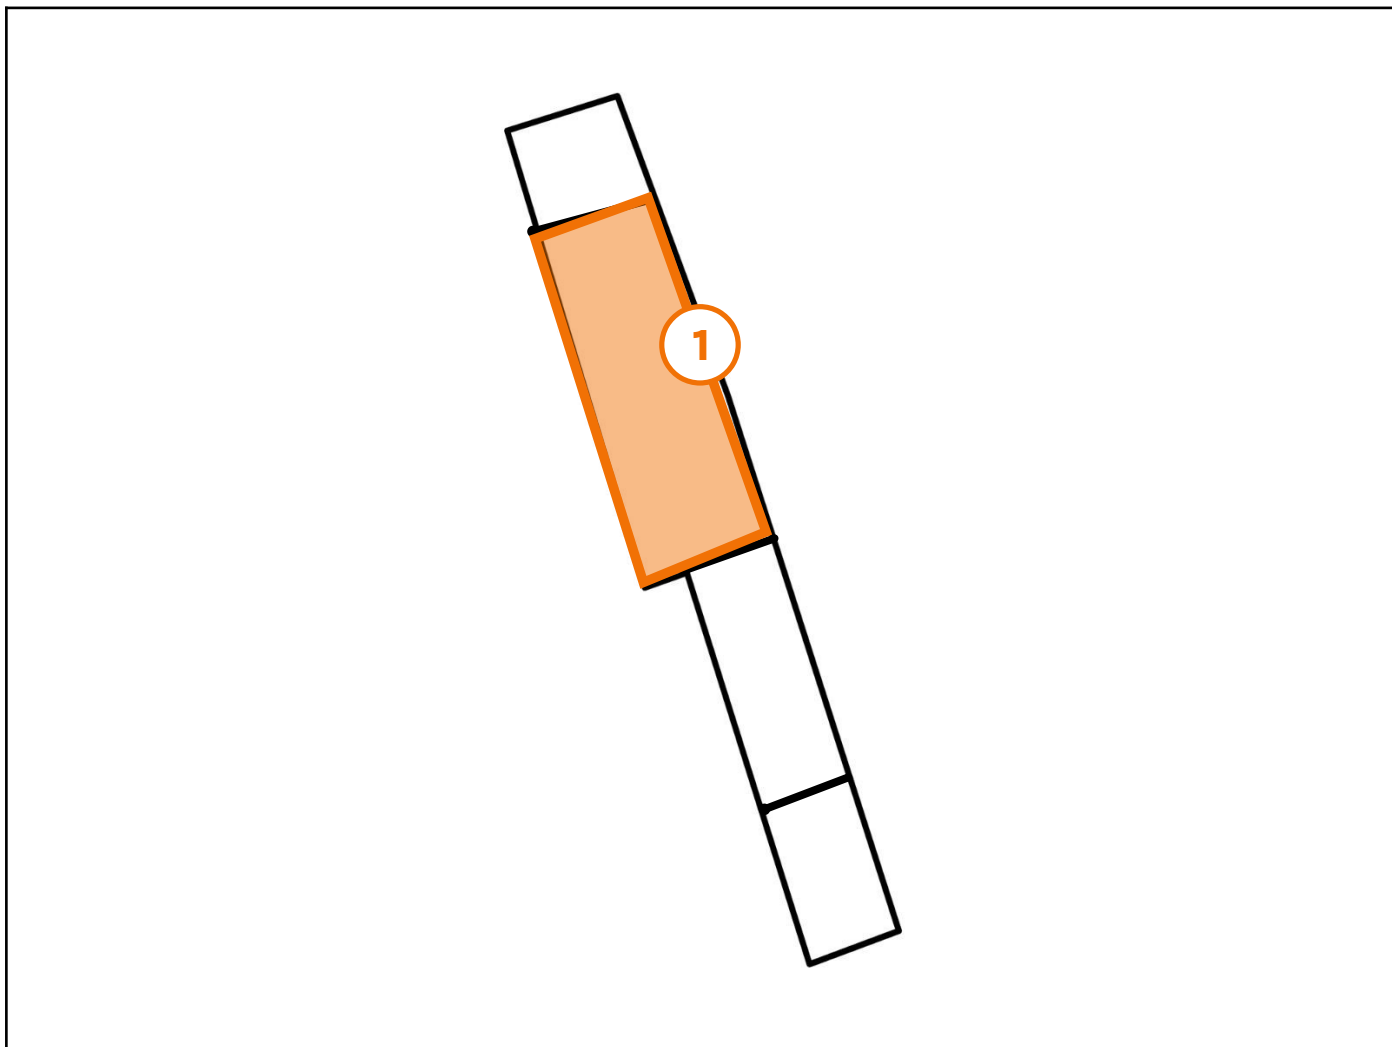
Plan 3.1: Bijgebouw plan

Beschrijving	Type	Actie
1. Golfplaten koterij	Asbestmateriaal	Verwijderen

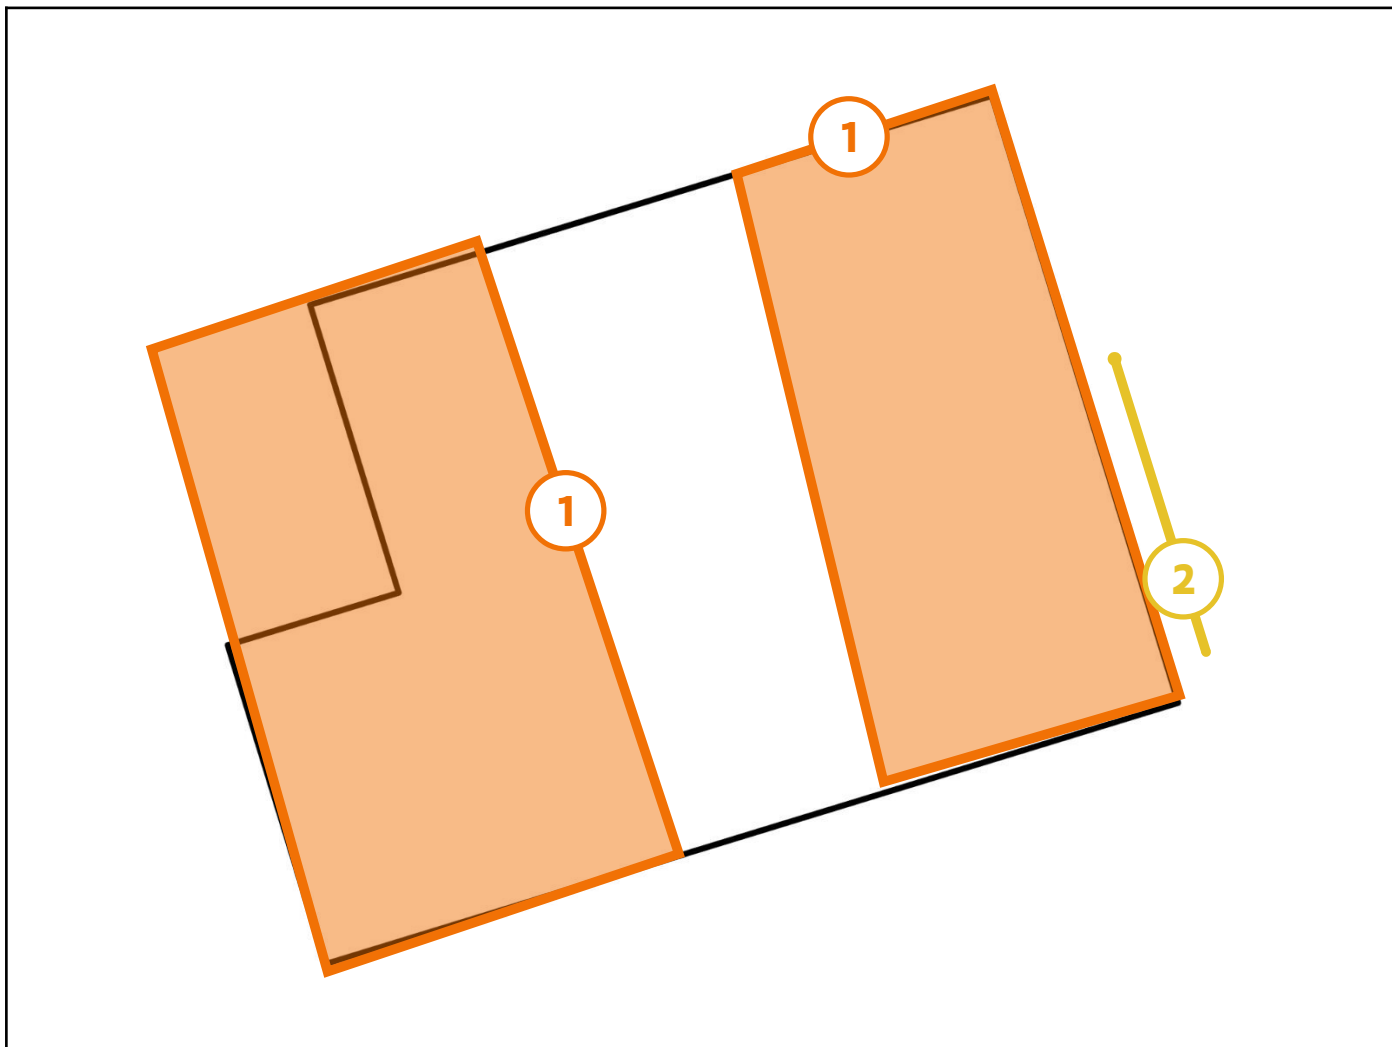
Plan 4.1: Bijgebouw plan

Beschrijving	Type	Actie
1. Golfplaten koterij	Asbestmateriaal	Verwijderen
2. Cementbuizen en bloembakken	Asbestmateriaal	Zorgvuldig beheren
