# Asbestinventarisatetest

Bochtenstraat 11, 2310 Rijkevorsel

Attestnummer : 20241127-000149.000

Uitgegeven op : 27.11.2024

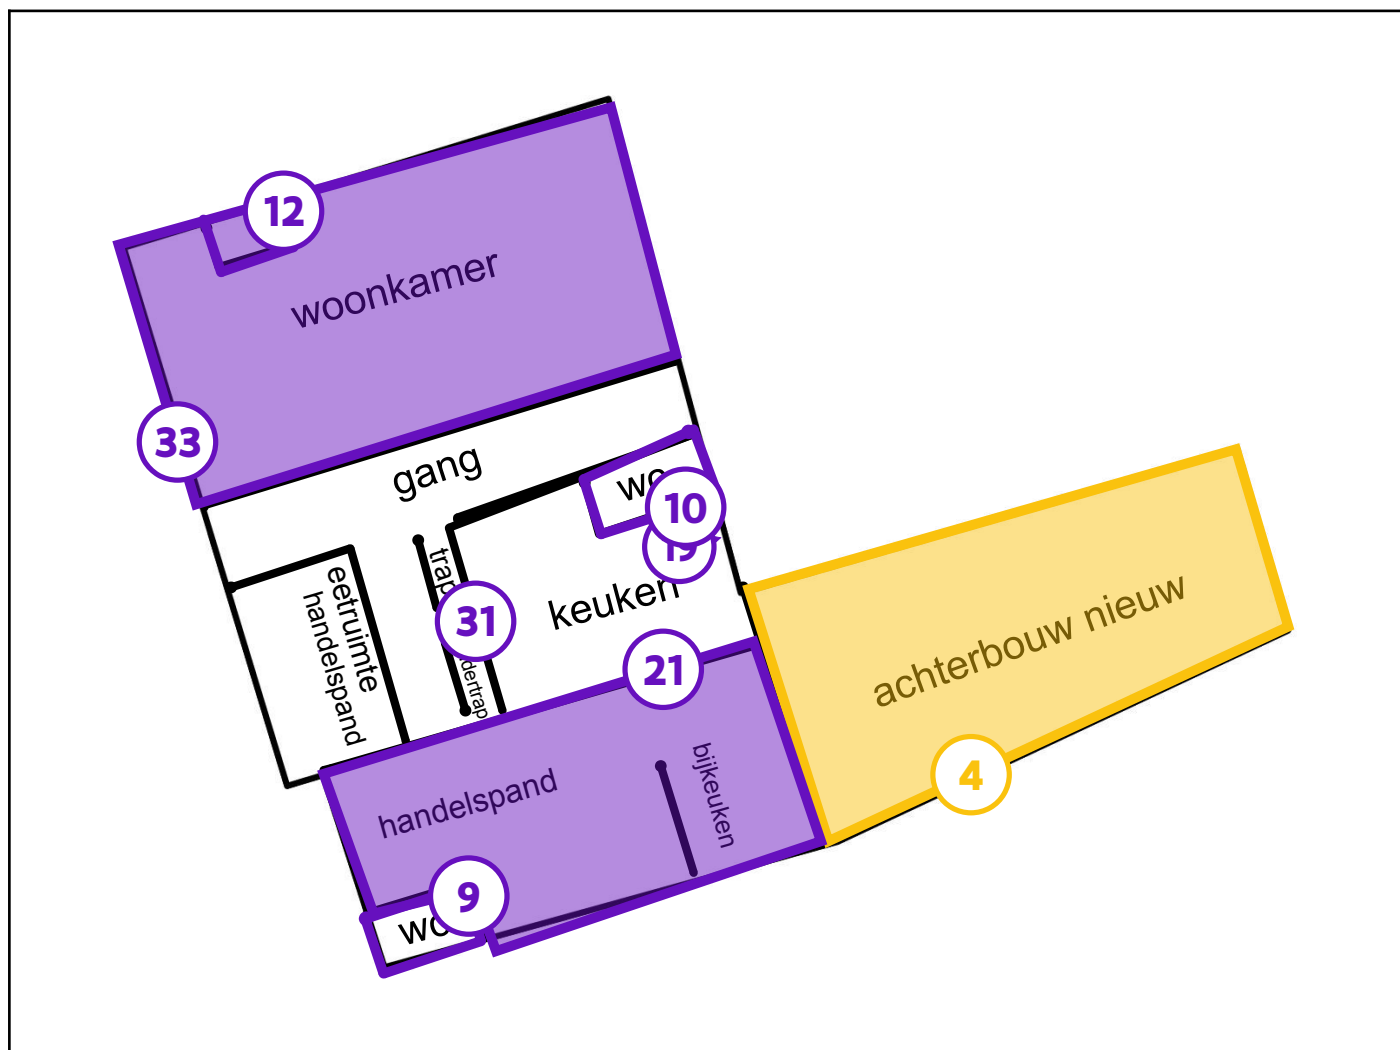
## Plan 1.2: Woning glvl

Beschrijving	Type	Actie
4. Nieuwe achterbouw recent van 2024	Uitsluiting	-
9. WC handelspand faiencetegels	Advies	-
10. WC glvl faiencetegels	Advies	-
12. Sierschouw + stenen rond haard woonkamer	Advies	-
19. Keuken spatwand in hout	Advies	-
21. Vloer frituur (handelspand) en bijkeuken in gietvloer	Advies	-

31. Faiencetegels keuken	Advies	-
33. Woonkamer vloer parket	Advies	-

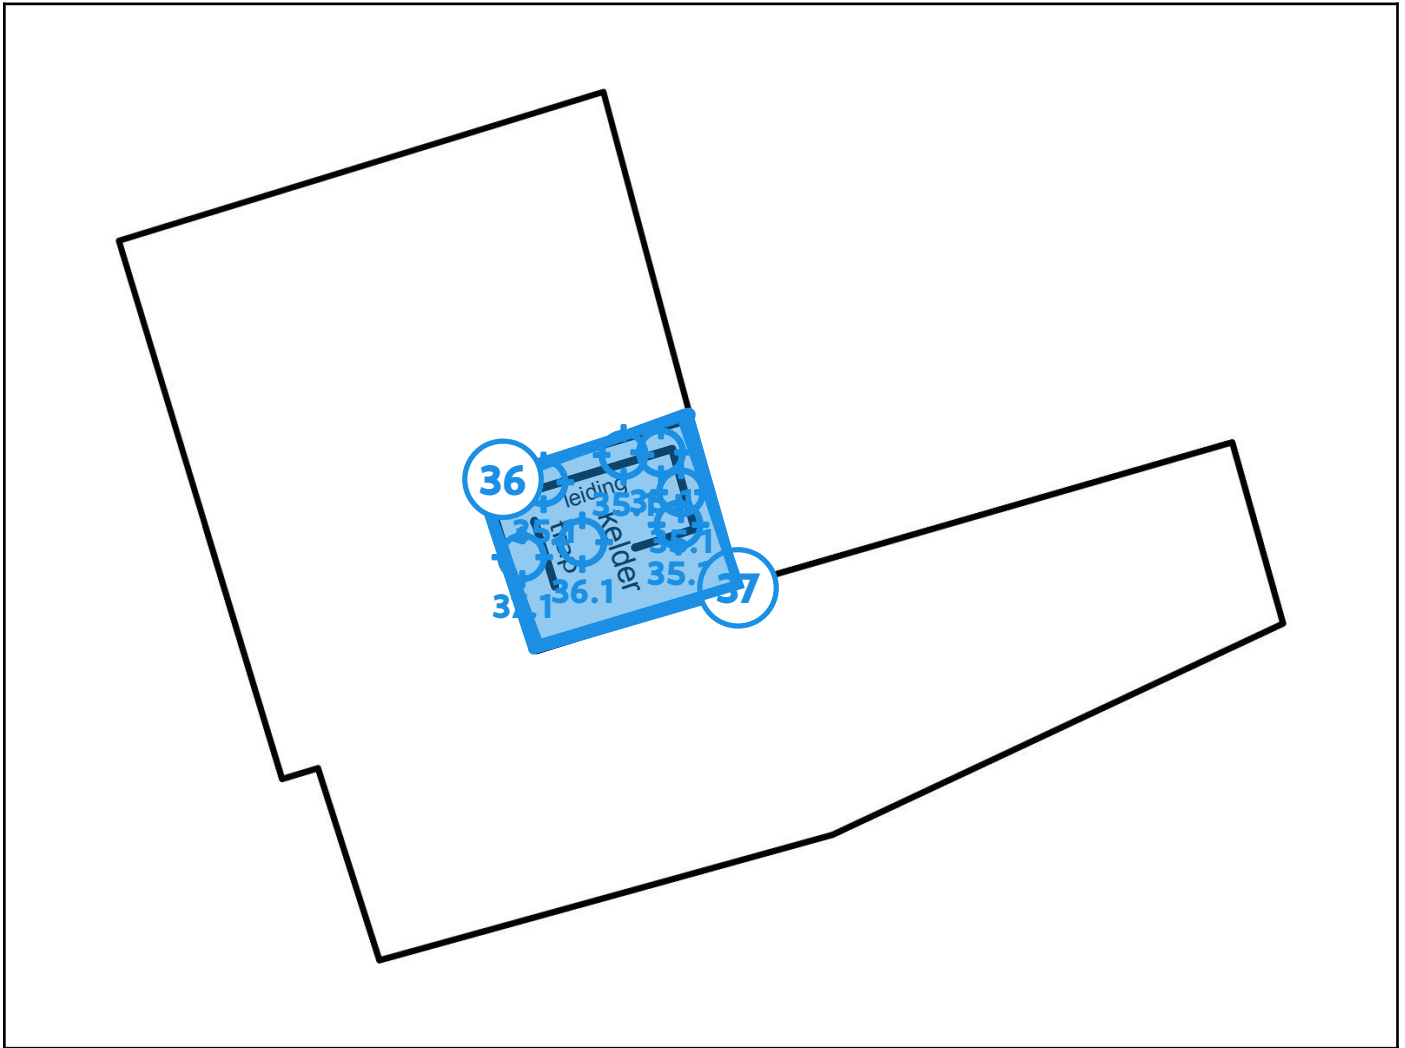
## Plan 1.3: Woning kelder

Beschrijving	Type	Actie
35. Leidingisolatie in kelder	Geen asbest	-
35.1 Code: MM03	Mengmonster	-
36. Mengstaal pleister plafonds: woonk, kelder, traphal 1 ste v, slaapk 2	Geen asbest	-
36.1 Code: MM02	Mengmonster	-
37. Mengstaal pleister muren: woonk, kelder, traph 1ste v, frituur, slaapk 2	Geen asbest	-
37.1 Code: MM01	Mengmonster	-

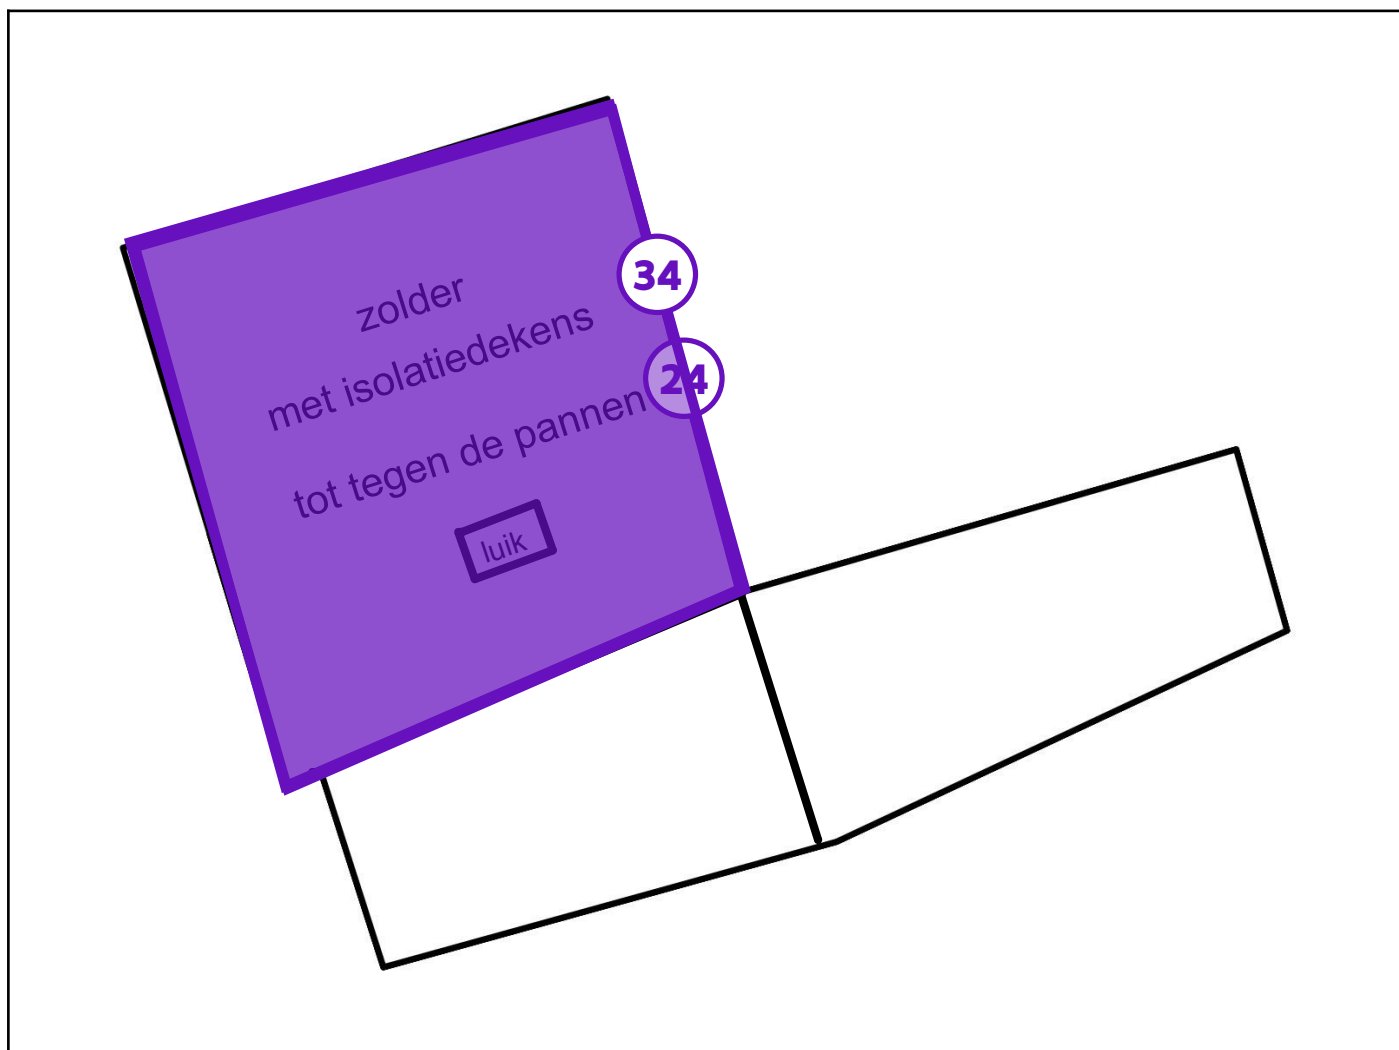
## Plan 1.4: Woning zolder

Beschrijving	Type	Actie
24. Onderdak zolder in isolatiedekens	Advies	-
34. Zolder vloer in OSB platen	Advies	-

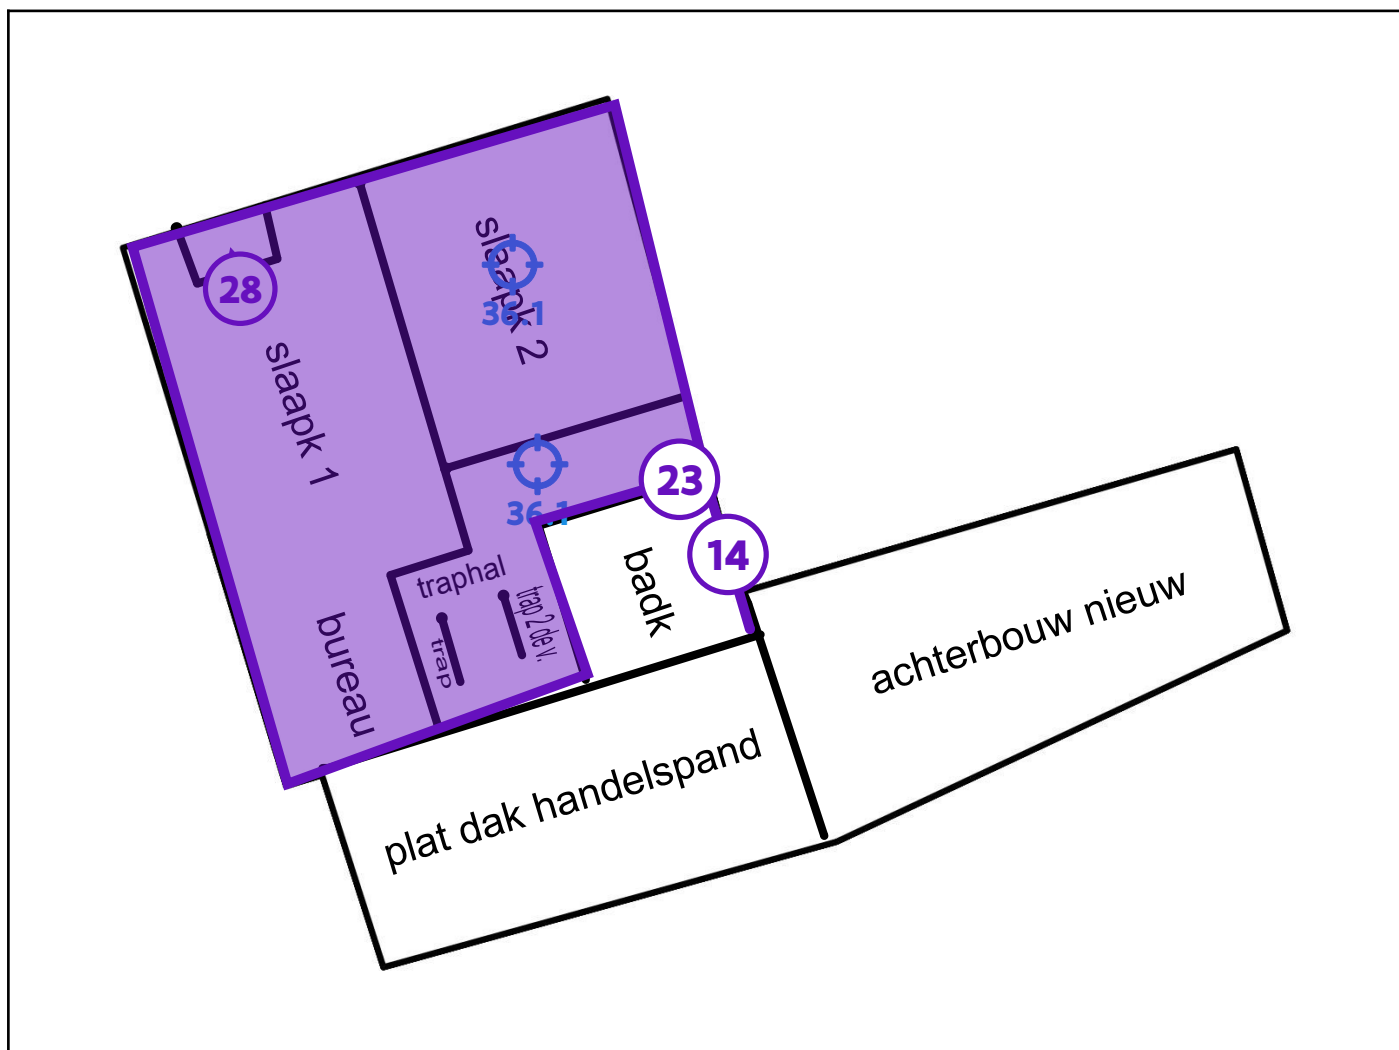
## Plan 1.5: Woning 1 ste verd

Beschrijving	Type	Actie
14. Faiencetegels badkamer 1 ste verd	Advies	-
23. Vloeren 1 ste verd. (behalve badkamer) in hout	Advies	-
28. Kachel slaapk 1 (1 ste verd.) nieuwe koord	Advies	-
36. Mengstaal pleister plafonds: woonk, kelder, traphal 1 ste v, slaapk 2	Geen asbest	-
36.1 Code: MM02	Mengmonster	-

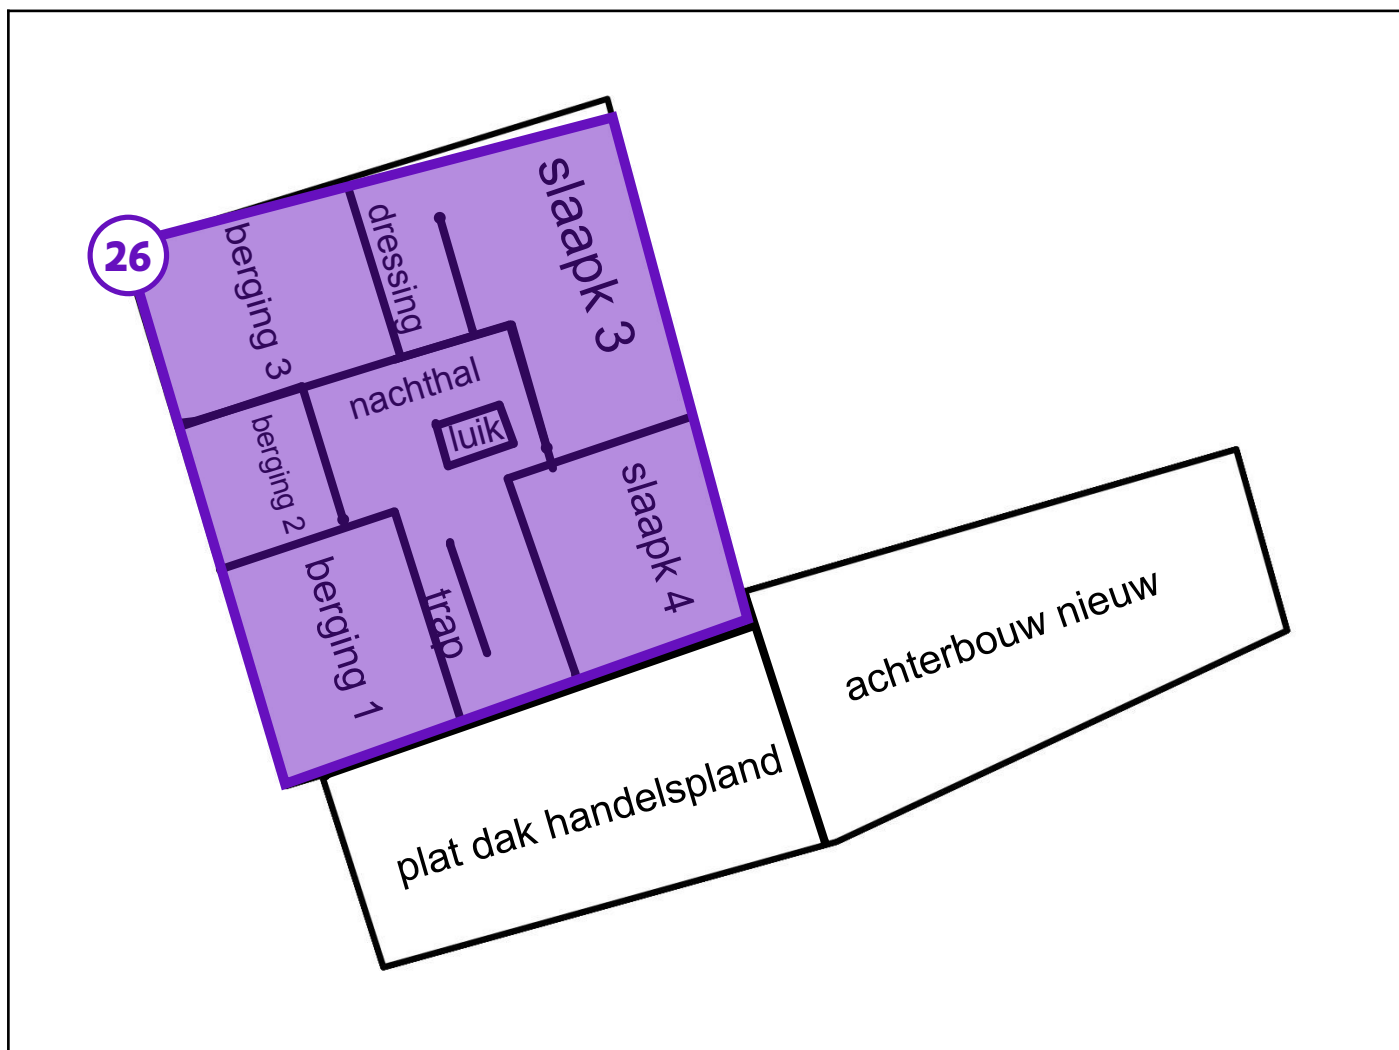
## Plan 1.6: Woning 2 de verd

Beschrijving	Type	Actie
26. Vloeren 2 de verdieping allen in hout	Advies	-

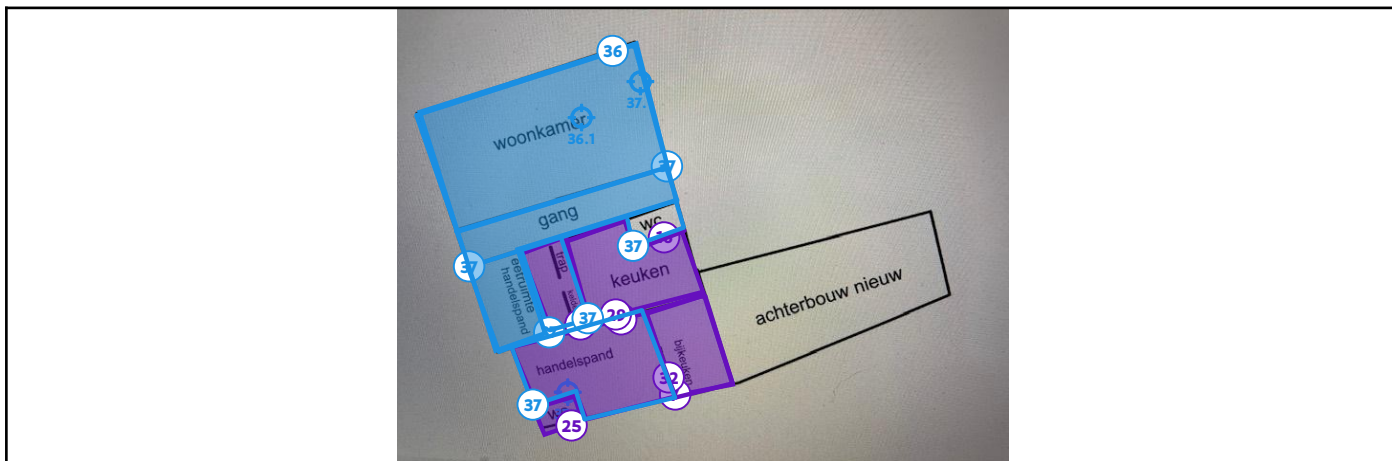
## Plan 1.7: woning glvl muren en plafonds

Beschrijving	Type	Actie
7. Bijkeuken plafond in gyproc	Advies	-
8. Plafond frituur (handelspand) in gyproc	Advies	-
16. Keuken muren in gyproc	Advies	-
17. Plafond traphal glvl in gyproc	Advies	-
25. WC handelspand plafond in gyproc	Advies	-
29. Plafond keuken in gyproc	Advies	-
32. Muren in bijkeuken gyproc	Advies	-
36. Mengstaal pleister plafonds: woonk, kelder, traphal 1 ste v, slaapk 2	Geen asbest	-
36.1 Code: MM02	Mengmonster	-
37. Mengstaal pleister muren: woonk, kelder, traph 1ste v, frituur, slaapk 2	Geen asbest	-
37.1 Code: MM01	Mengmonster	-

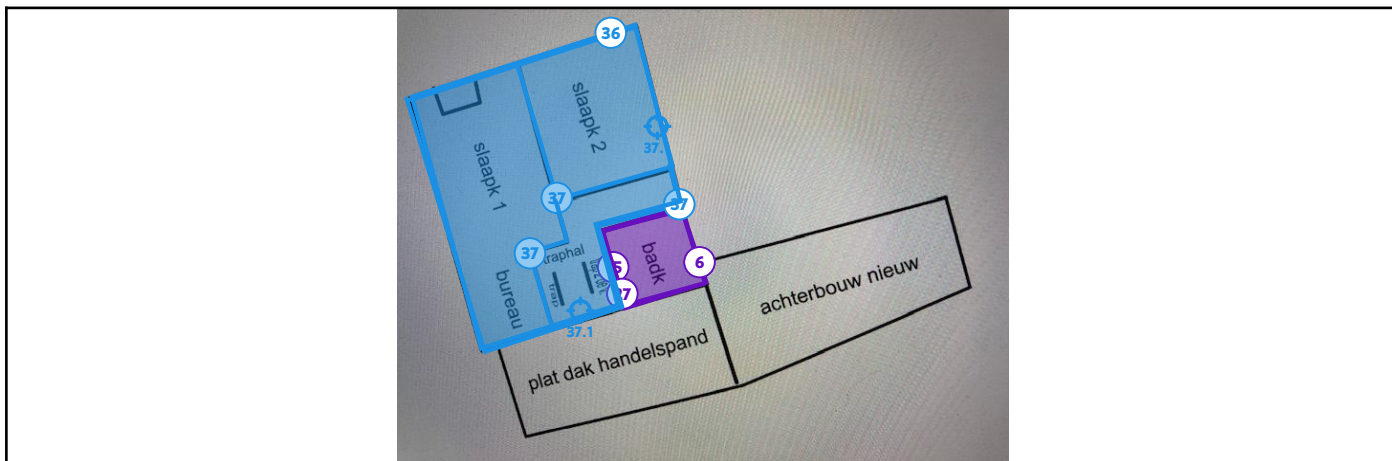
## Plan 1.8: woning 1 ste verd muren en plafonds

Beschrijving	Type	Actie
6. Muur badkamer 1st v. in geschilderde tegels	Advies	-
15. Badkamer 1 ste verd plafond gyproc	Advies	-
27. Badkamer 1 ste V muren in hout	Advies	-
36. Mengstaal pleister plafonds: woonk, kelder, traphal 1 ste v, slaapk 2	Geen asbest	-
37. Mengstaal pleister muren: woonk, kelder, traphal 1ste v, frituur, slaapk 2	Geen asbest	-
37.1 Code: MM01	Mengmonster	-

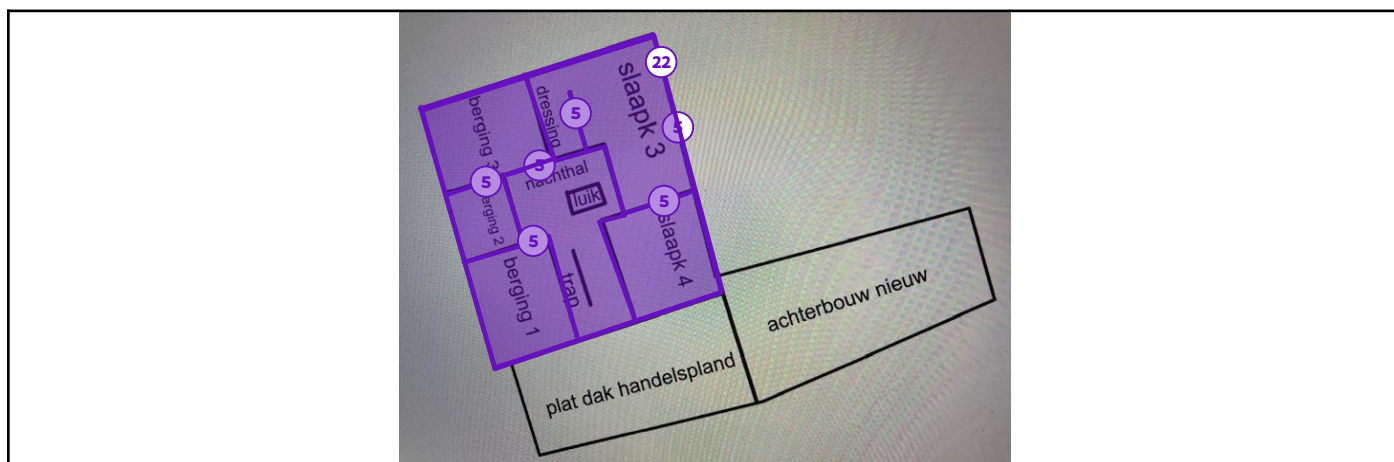
## Plan 1.9: woning 2 de verd muren en plafonds

Beschrijving	Type	Actie
5. Muren 2 de verdieping allen in gyproc	Advies	-
22. Plafonds 2 de verd. allen in gyproc	Advies	-

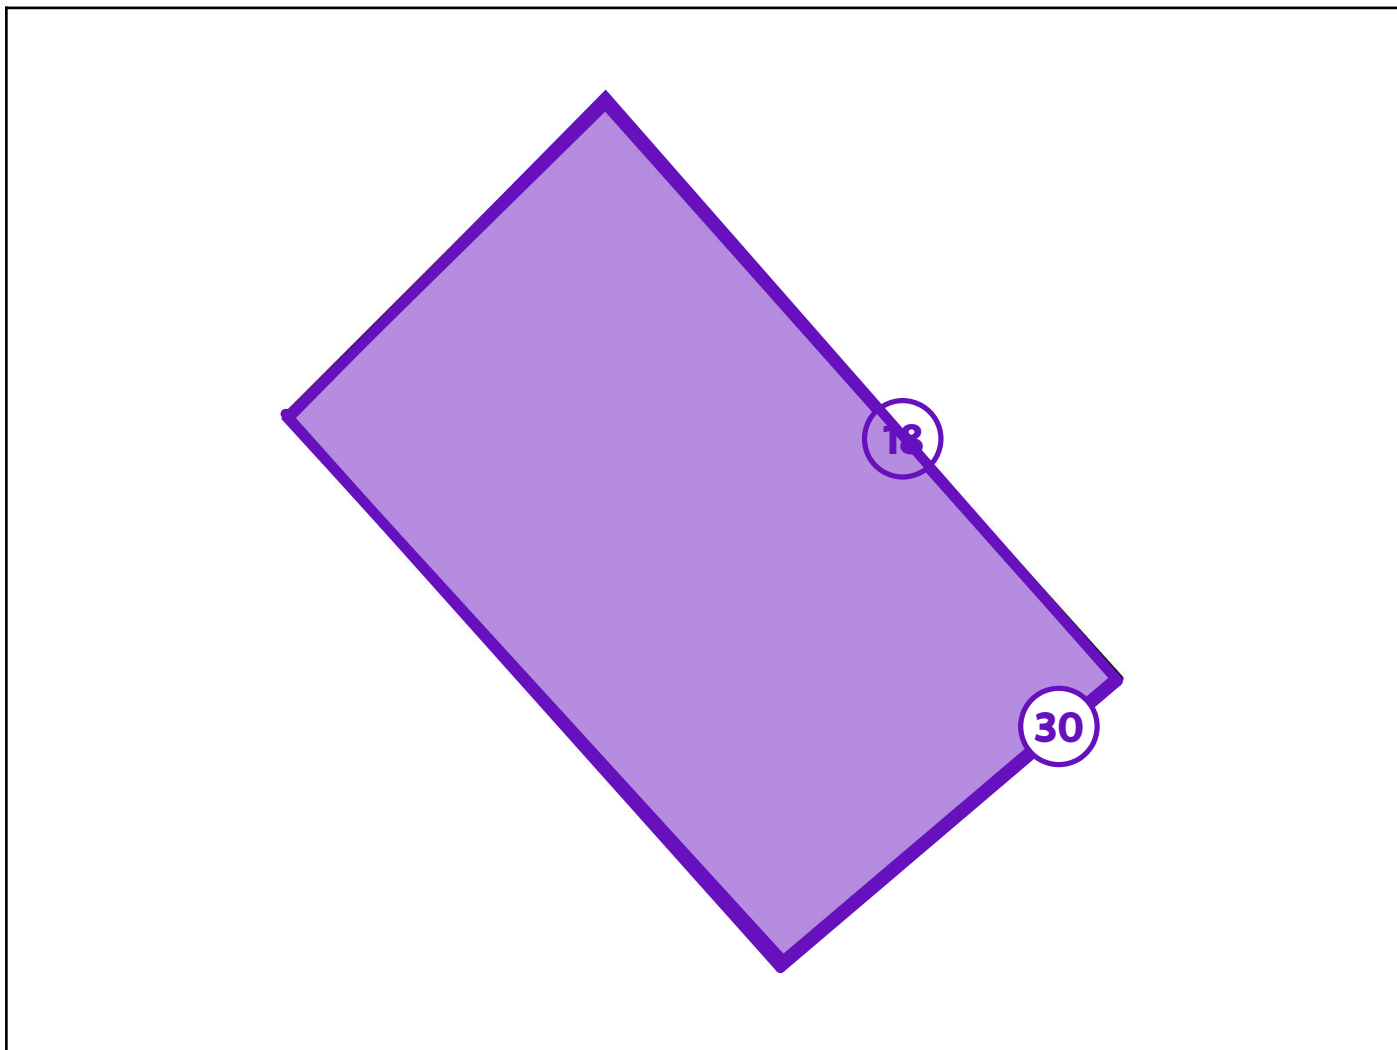
## Plan 2.2: Garage

Beschrijving	Type	Actie
18. Garage binnen en buitenzijde in steen	Advies	-
30. Garage plafond betonnen welfsels	Advies	-

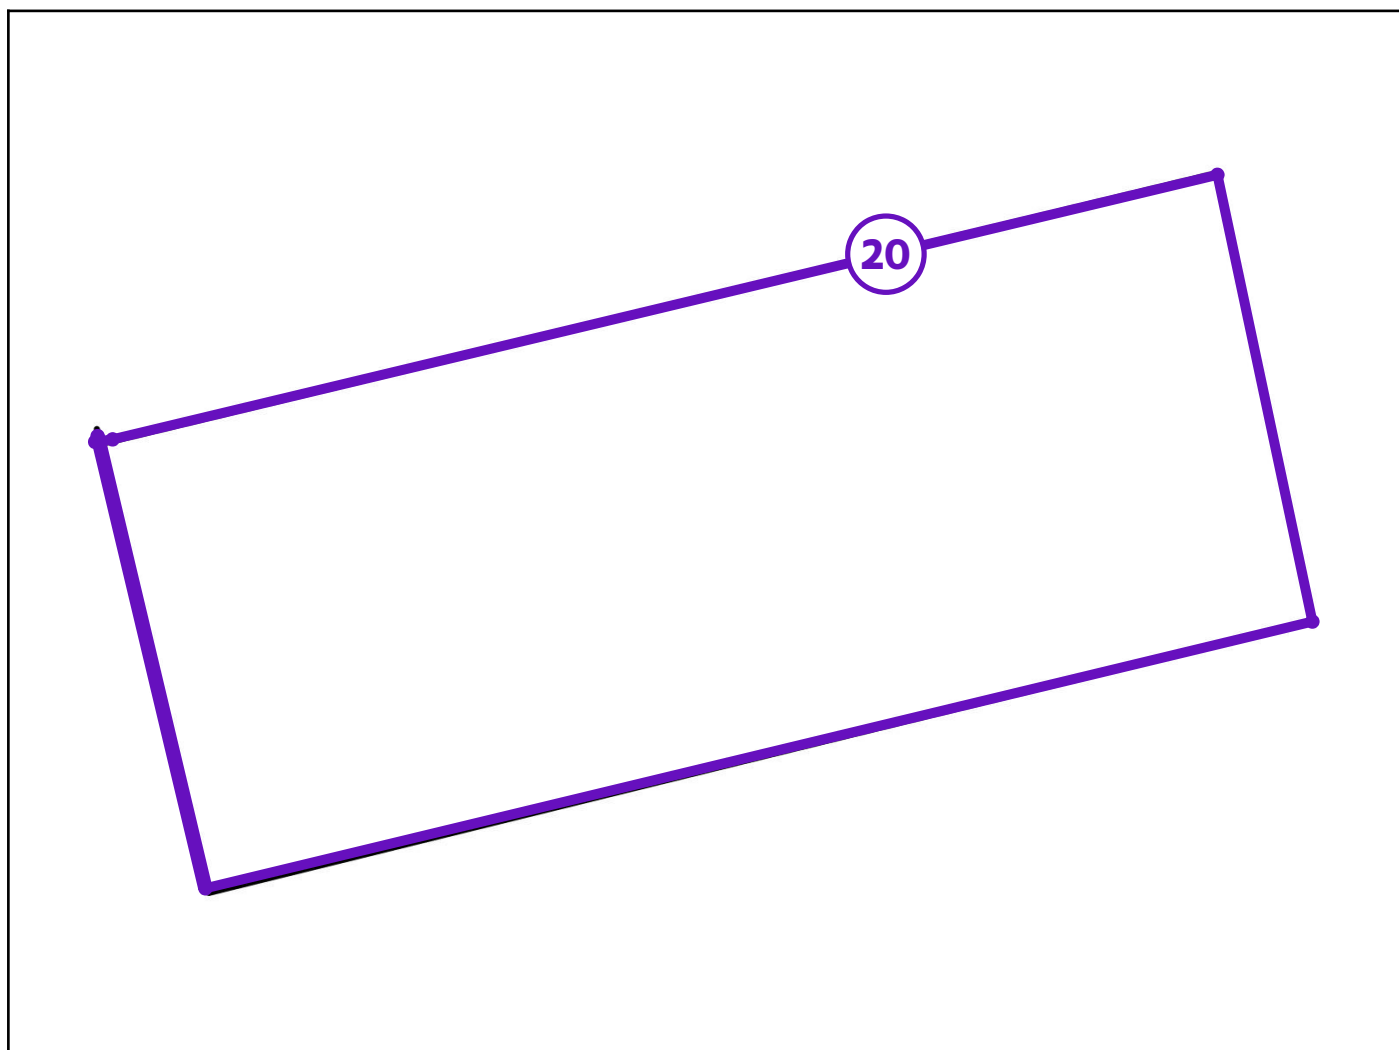
## Plan 4.1: Zwembad

Beschrijving	Type	Actie
20. Zwembad natuursteen rondom	Advies	-

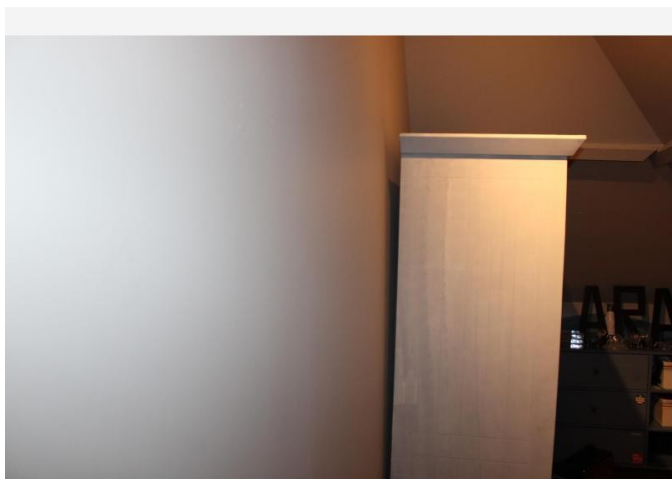
Identificatiemethode	Redelijk vermoeden
Primaire drager	Binnenwand
(Asbest)materiaal	In-situ afwerkingslagen - Lijm laag
Bindmiddel	Cement
Gebondenheid bindmiddel	Hecht

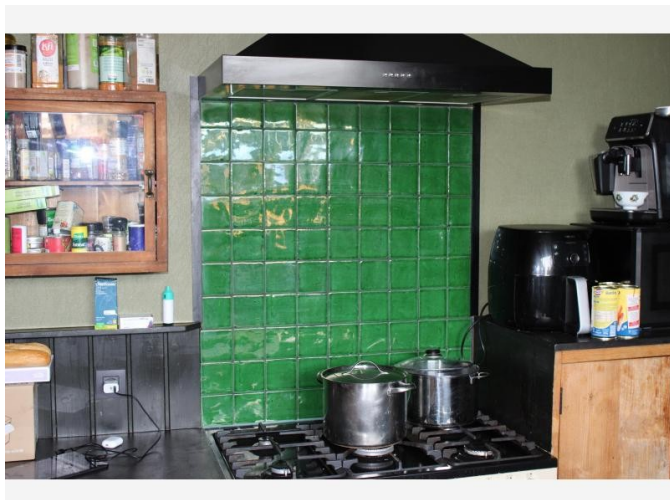
Vrije foto

Identificatiemethode	Vaststelling & expertise (niet-asbestverdacht)
----------------------	--

Geen staalname mogelijk wegens geen kapotte tegels. Bij eventuele afbraak of renovatie optionele staalname.

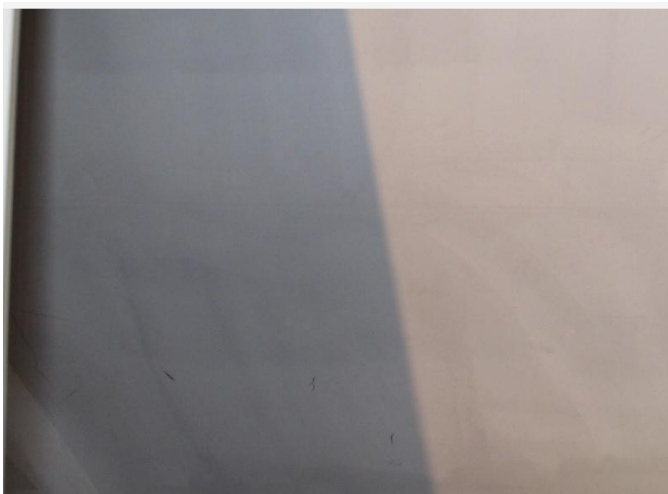
Vrije foto

Gyproc is niet asbestverdacht.

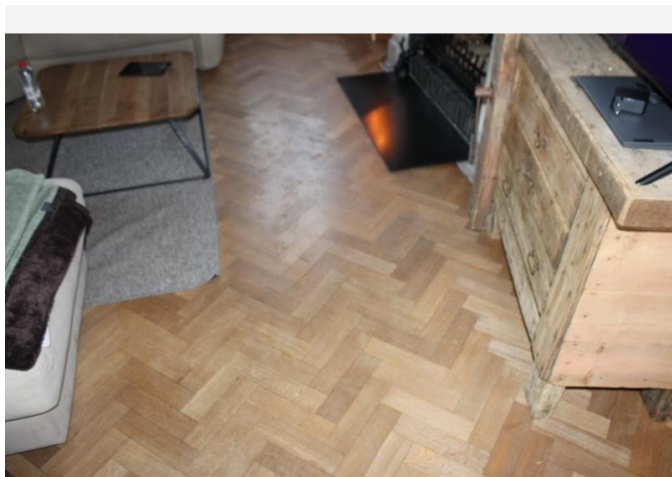
Vrije foto

Parket is niet asbestverdacht.

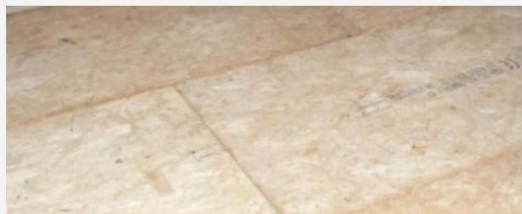
Vrije foto

OSB is niet asbestverdacht.

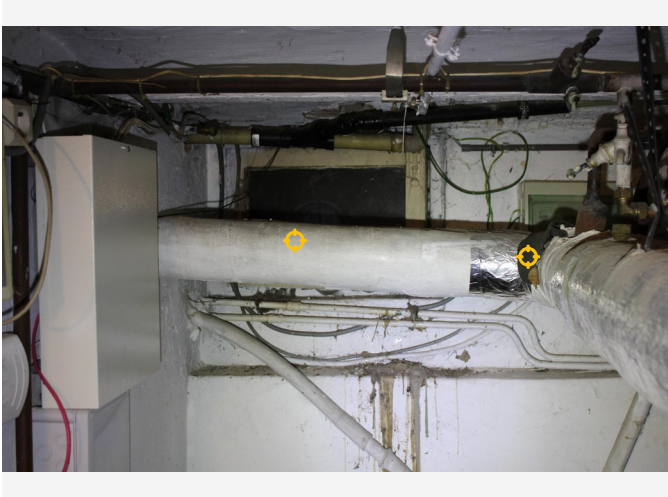
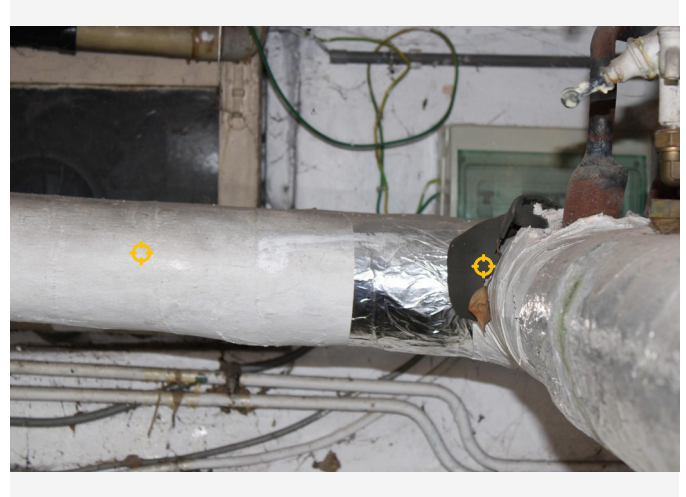
## Fiche 35: Leidingisolatie in kelder

Geen asbest

#	Type	Referentie	Resultaat
35.1	Mengmonster	MM03	Geen asbest

Beschrijving	Leidingisolatie in kelder
Omgeving	Binnen
Primaire drager	Binnenwand
Bindmiddel van materiaal	Gips - kalk
Gebondenheid op basis van bindmiddel	Niet-hechtgebonden
Hoeveelheid (lengte - omtrek - dikte - aantal)	<ul style="list-style-type: none"><li>• 7,50 m - 30,00 cm - 2,00 cm - 1 stuk</li></ul>
Totaal volume	0,045 m <sup>3</sup>
Identificatiemethode	Vaststelling met monstername
Destructieve handeling voor identificatie	Nee
Opmerking	De stalen zijn genomen in 2 bochten en 3 rechte stukken.

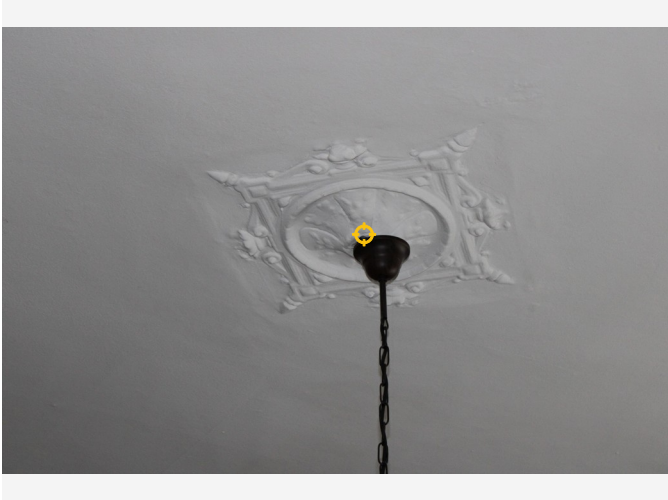
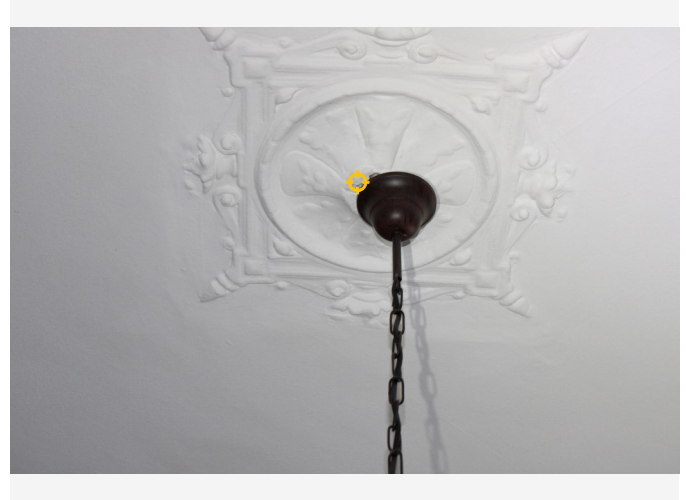
# Fiche 36: Mengstaal pleister plafonds: woonk, kelder, traphal 1 ste v, slaapk 2

Geen asbest

#	Type	Referentie	Resultaat
36.1	Mengmonster	MM02	Geen asbest

Beschrijving	Mengstaal pleister plafonds:woonk,kelder,traphal 1 ste v, slaapk 2
Omgeving	Binnen
Primaire drager	Plafond
Bindmiddel van materiaal	Gips - kalk
Gebondenheid op basis van bindmiddel	Niet-hechtgebonden
Hoeveelheid (oppervlakte - dikte - aantal)	• 176,00 m <sup>2</sup> - 1,00 cm - 1 stuk
Totaal volume	1,76 m <sup>3</sup>
Identificatiemethode	Vaststelling met monstername
Destructieve handeling voor identificatie	Nee
Opmerking	De stalen zijn genomen aan bestaande openingen in de plafonds.

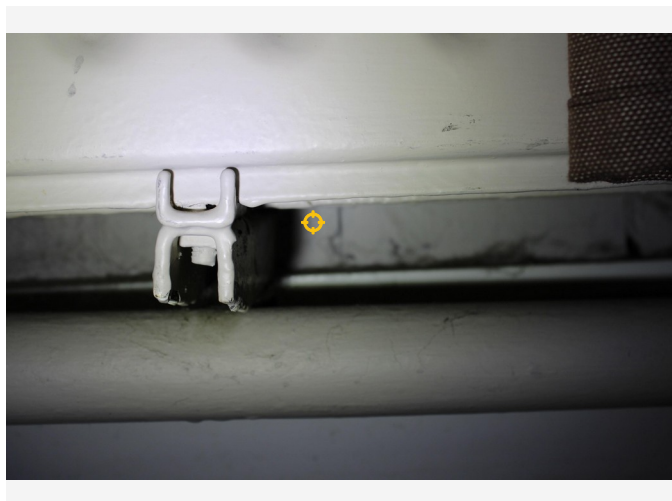
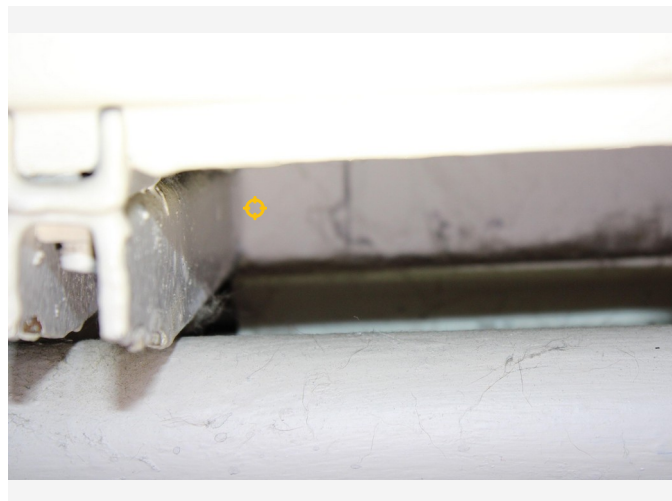
# Fiche 37: Mengstaal pleister muren: woonk, kelder, traph 1ste v, frituur, slaapk 2

Geen asbest
