Asbestinventarisatetest

Wouwerstraat 62, 2300 Turnhout

Attestnummer : 20250303-000435.000

Uitgegeven op : 03.03.2025

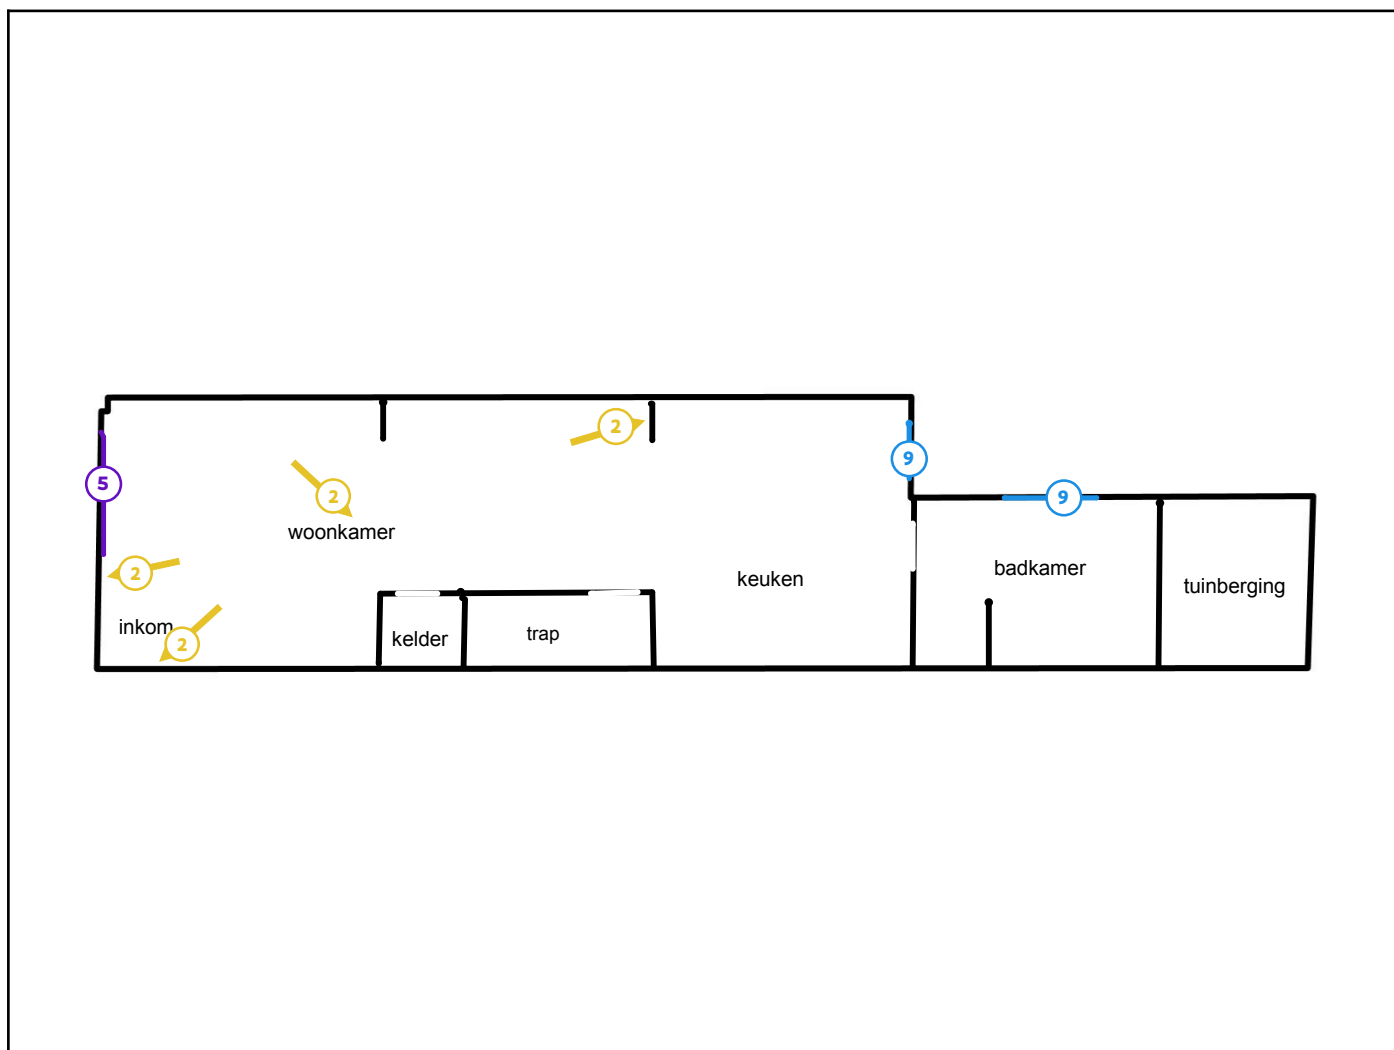
Plan 1.1: Gelijkvloers

Beschrijving	Type	Actie
2. Bakeliet stopcontacten en schakelaars	Asbestmateriaal	Zorgvuldig beheren
5. Ramen met flexibele kit	Advies	-
9. Mastiek tussen glas en raam	Geen asbest	-

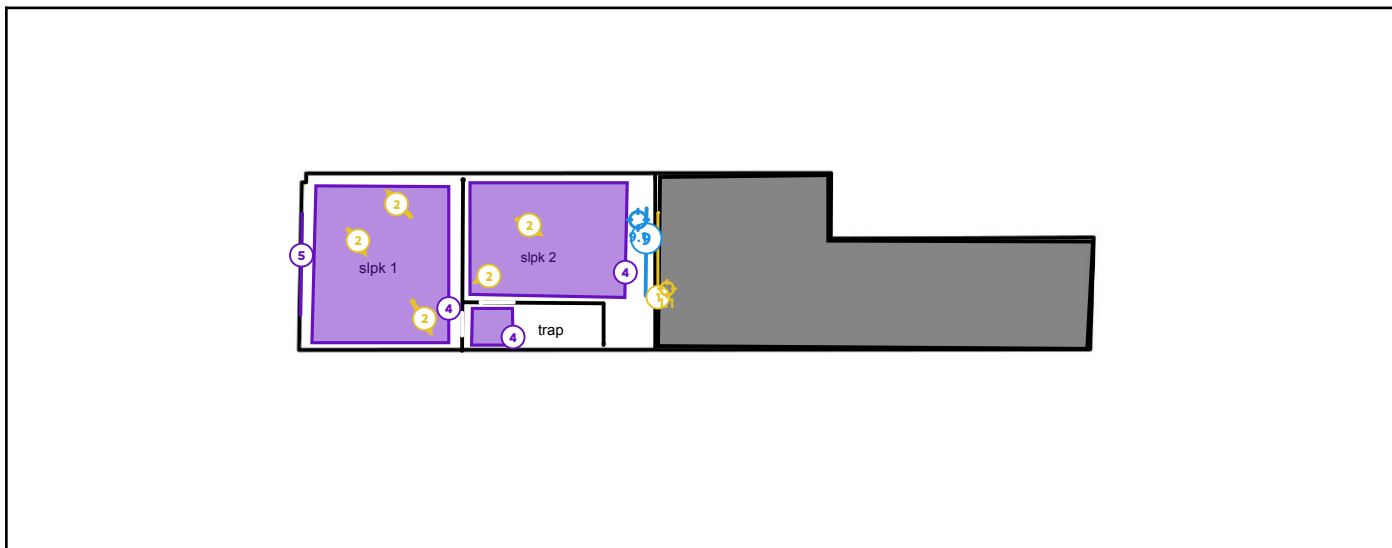
Plan 1.4: Verdieping

Beschrijving	Type	Actie
1. Mastiek tussen Muur en Raam	Asbestmateriaal	Zorgvuldig beheren
1.1 Code: 3	Puntmonster	-
2. Bakeliet stopcontacten en schakelaars	Asbestmateriaal	Zorgvuldig beheren
4. Vloerzeil	Advies	-
5. Ramen met flexibele kit	Advies	-
9. Mastiek tussen glas en raam	Geen asbest	-
9.1 Code: 4	Puntmonster	-

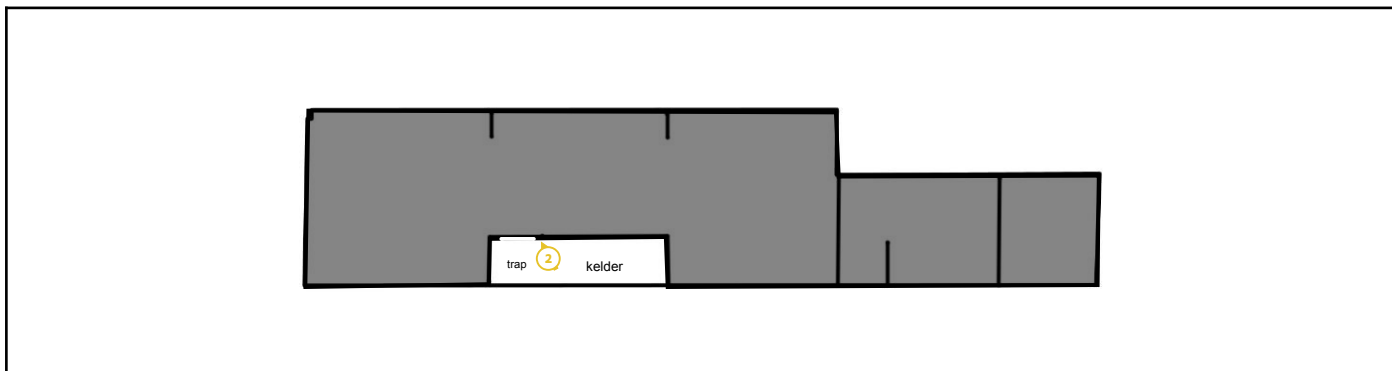
Plan 1.7: Kelder

Beschrijving	Type	Actie
2. Bakeliet stopcontacten en schakelaars	Asbestmateriaal	Zorgvuldig beheren

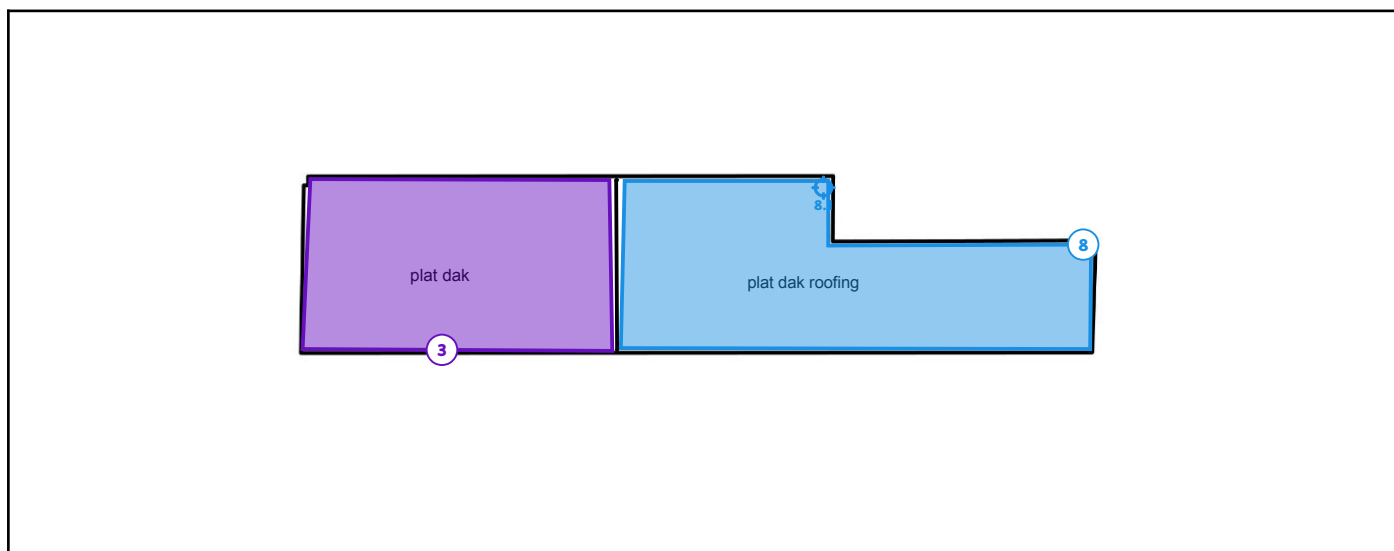
Plan 1.8: Dakenplan

Beschrijving	Type	Actie
3. Plat dak te hoog	Beperking	-
8. Roofing met staalname	Geen asbest	-
8.1 Code: 5	Puntmonster	-
