Asbestinventarisatetest

Burgemeester De Clercqstraat 1/0201, 9060 Zelzate

Attestnummer : 20250120-000283.000

Uitgegeven op : 20.01.2025

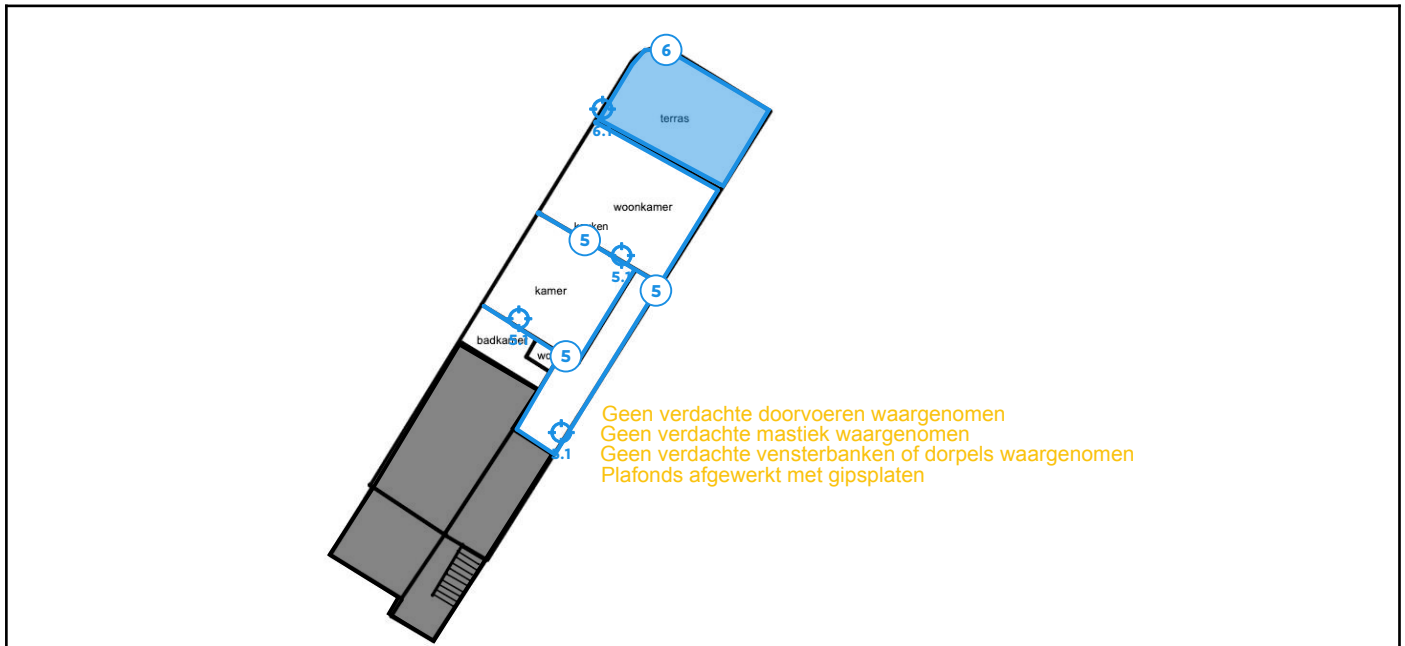
Plan 1.1: Appartement 0201

Beschrijving	Type	Actie
1. Geen verdachte doorvoeren waargenomen	Advies	-
2. Geen verdachte mastiek waargenomen	Advies	-
3. Geen verdachte vensterbanken of dorpels waargenomen binnenshuis	Advies	-
4. Plafonds met hout, kunstof of gipsplaten	Advies	-
5. Pleisterwerk binnenwanden	Geen asbest	-
5.1 Code: 1	Mengmonster	-
6. Dakbedekking met roofing terras	Geen asbest	-
6.1 Code: 2	Puntmonster	-
