Asbestinventarisatetest

Fabriekstraat 89, 1601 Sint-Pieters-Leeuw

Attestnummer : 20241127-000420.000

Uitgegeven op : 27.11.2024

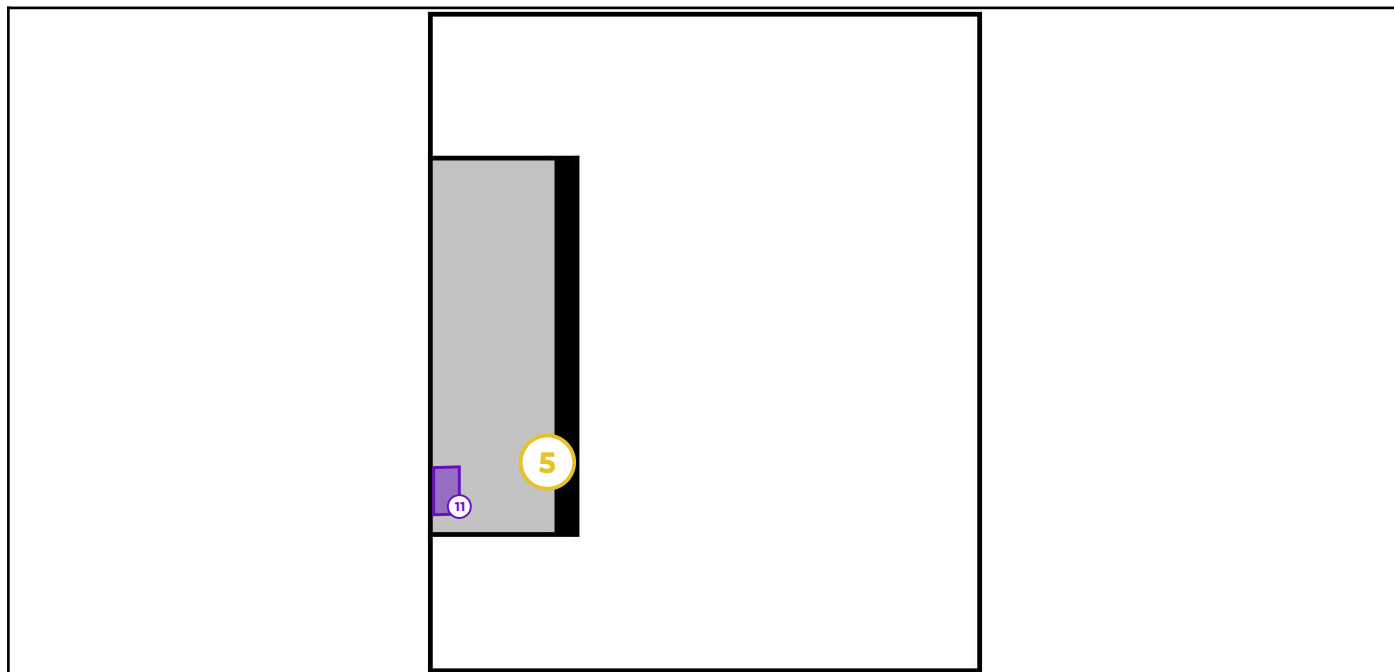
Plan 1.1: Kelder

Beschrijving	Type	Actie
5. Elektrisch materiaal	Asbestmateriaal	Zorgvuldig beheren
11. Afdichtingen gasmeter	Advies	-

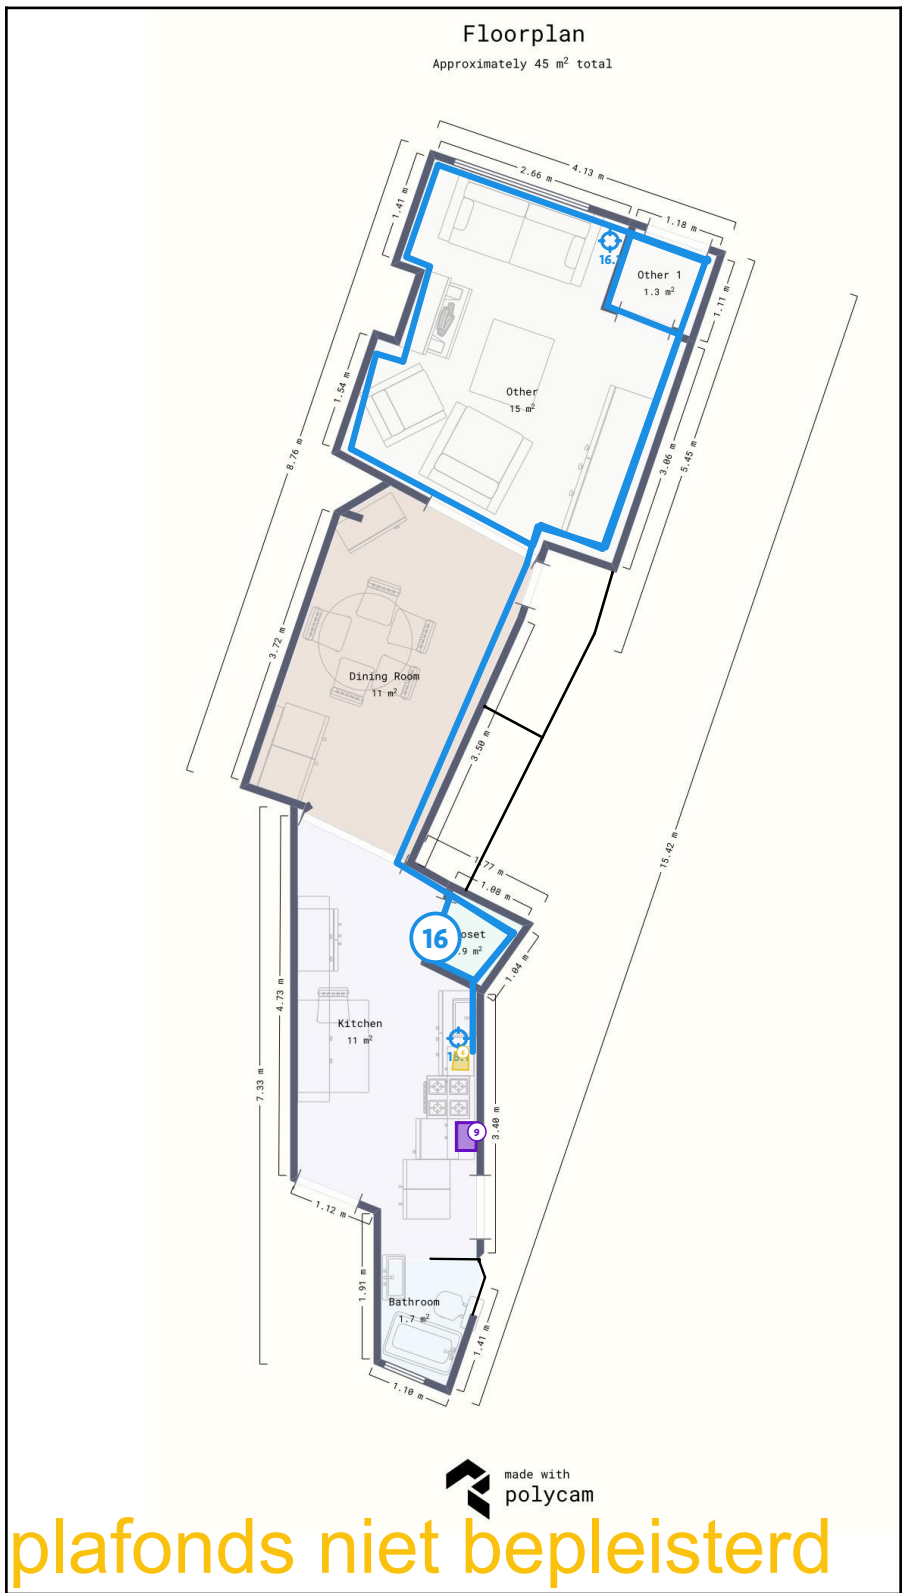
Plan 1.2: Gelijkvloers

6. Dreunplaat onder wastafel	Asbestmateriaal	Zorgvuldig beheren
9. Afdichtingen verwarmingsketel	Advies	-
12. Plafonds	Advies	-
16. Pleisterwerk muren	Geen asbest	-
16.1 Code: 1284	Mengmonster	-

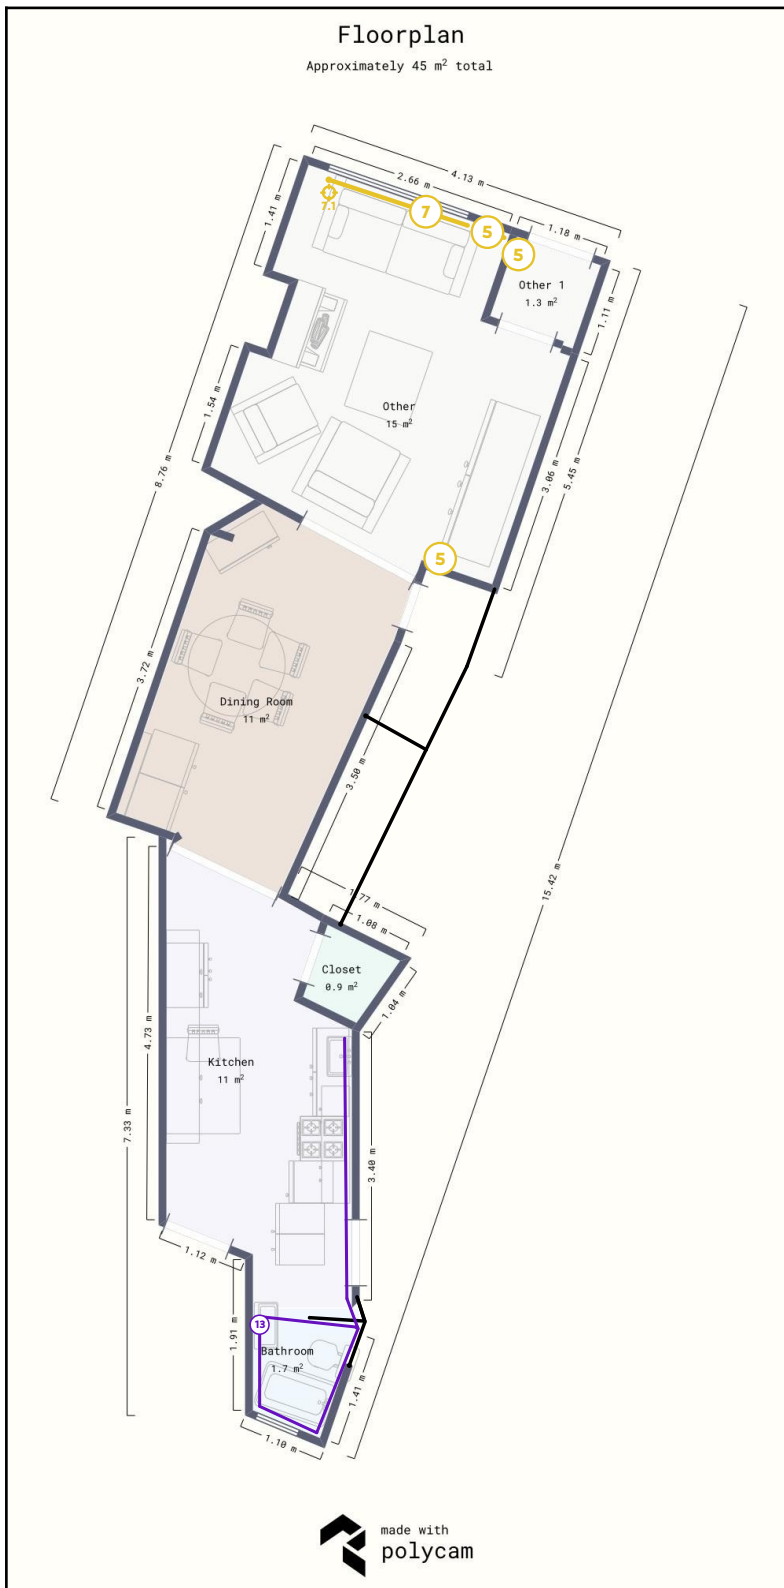
Plan 1.3: Gelijkvloers

5. Elektrisch materiaal	Asbestmateriaal	Zorgvuldig beheren
7. Afdichtingen ramen en deur voorgevel	Asbestmateriaal	Zorgvuldig beheren
7.1 Code: 1287	Puntmonster	-
13. Lijm laag achter wandtegels	Advies	-

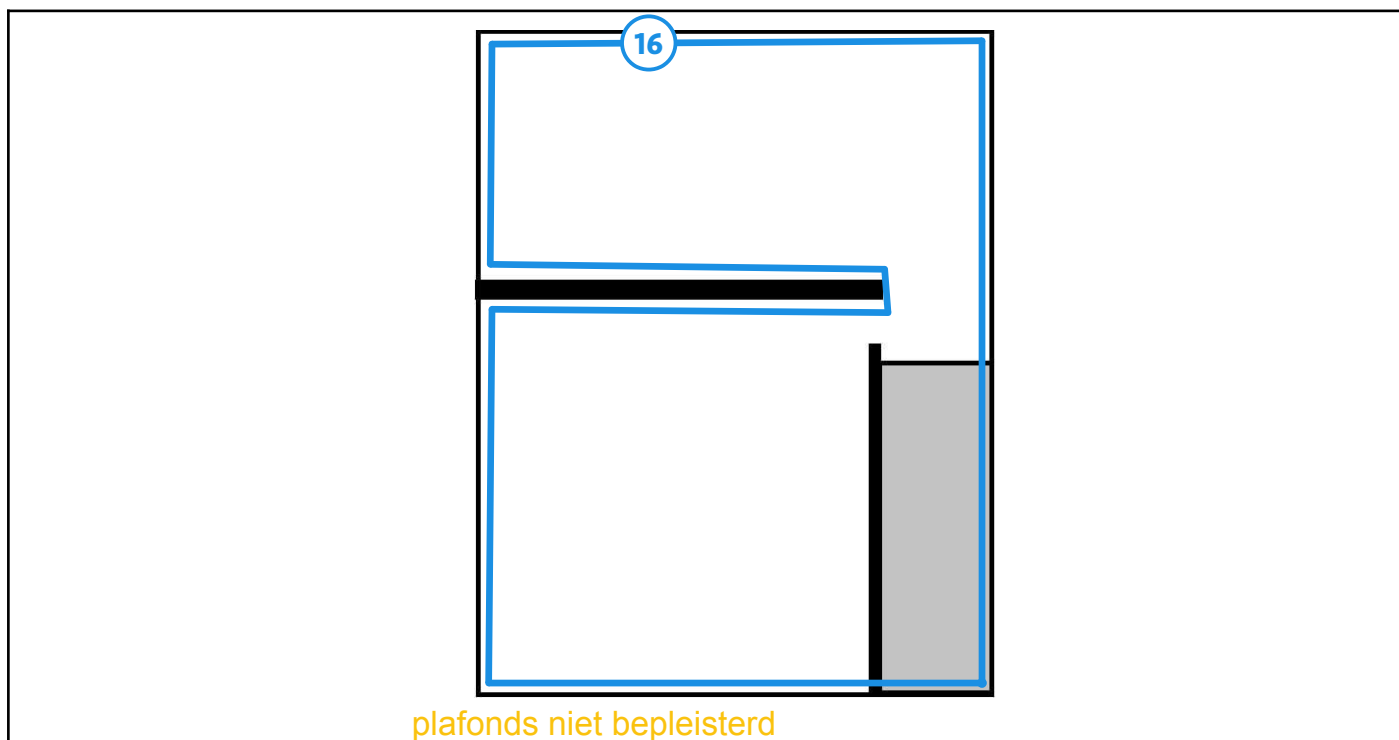
Plan 1.4: 1ste verdiep

Beschrijving	Type	Actie
12. Plafonds	Advies	-
16. Pleisterwerk muren	Geen asbest	-

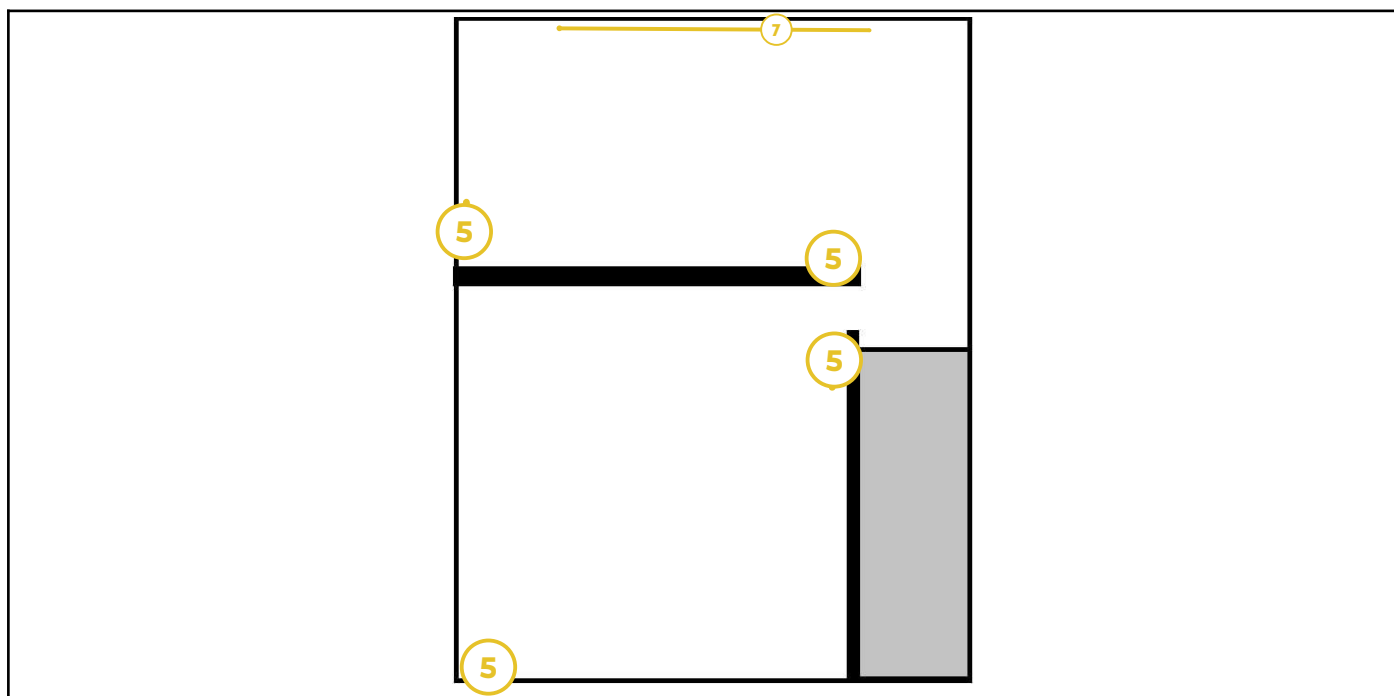
Plan 1.5: 1ste verdiep

Beschrijving	Type	Actie
5. Elektrisch materiaal	Asbestmateriaal	Zorgvuldig beheren
7. Afdichtingen ramen en deur voorgevel	Asbestmateriaal	Zorgvuldig beheren

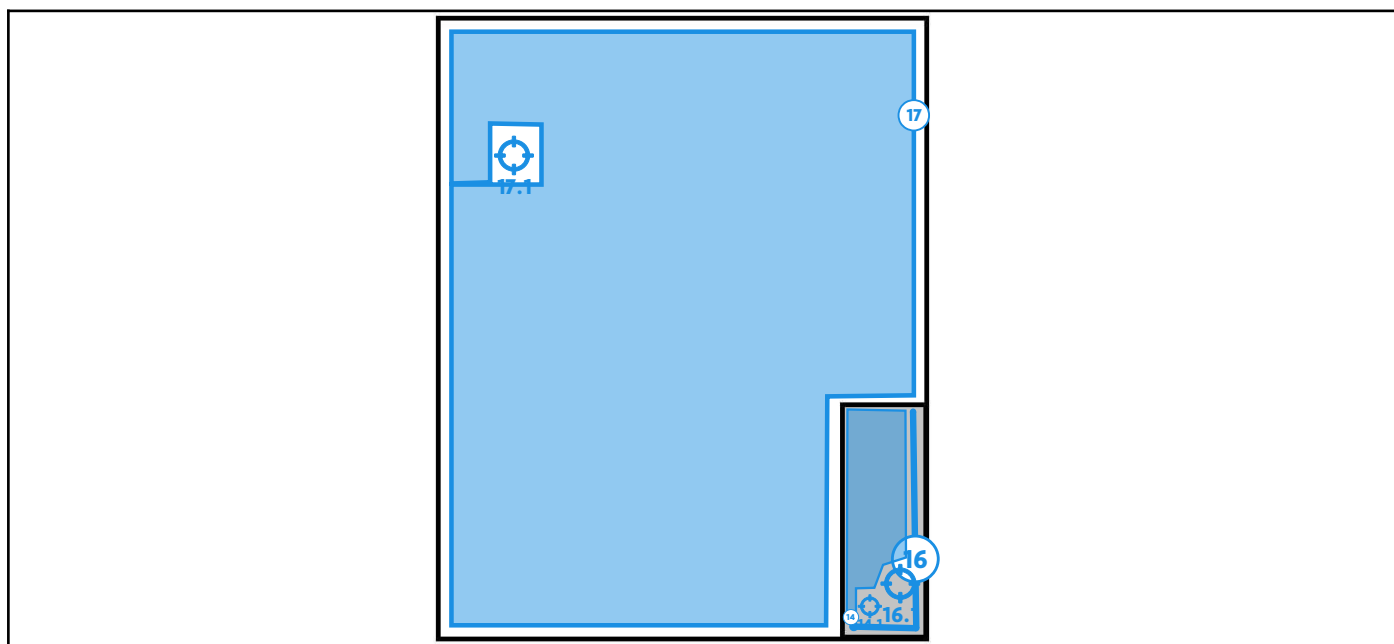
Plan 1.6: Zolder

Beschrijving	Type	Actie
14. Vinylvloerbekleding zoldertrap	Geen asbest	-
14.1 Code: 1286	Puntmonster	-
16. Pleisterwerk muren	Geen asbest	-
16.1 Code: 1284	Mengmonster	-
17. Vinylvloerbekleding zolder	Geen asbest	-
17.1 Code: 1285	Puntmonster	-

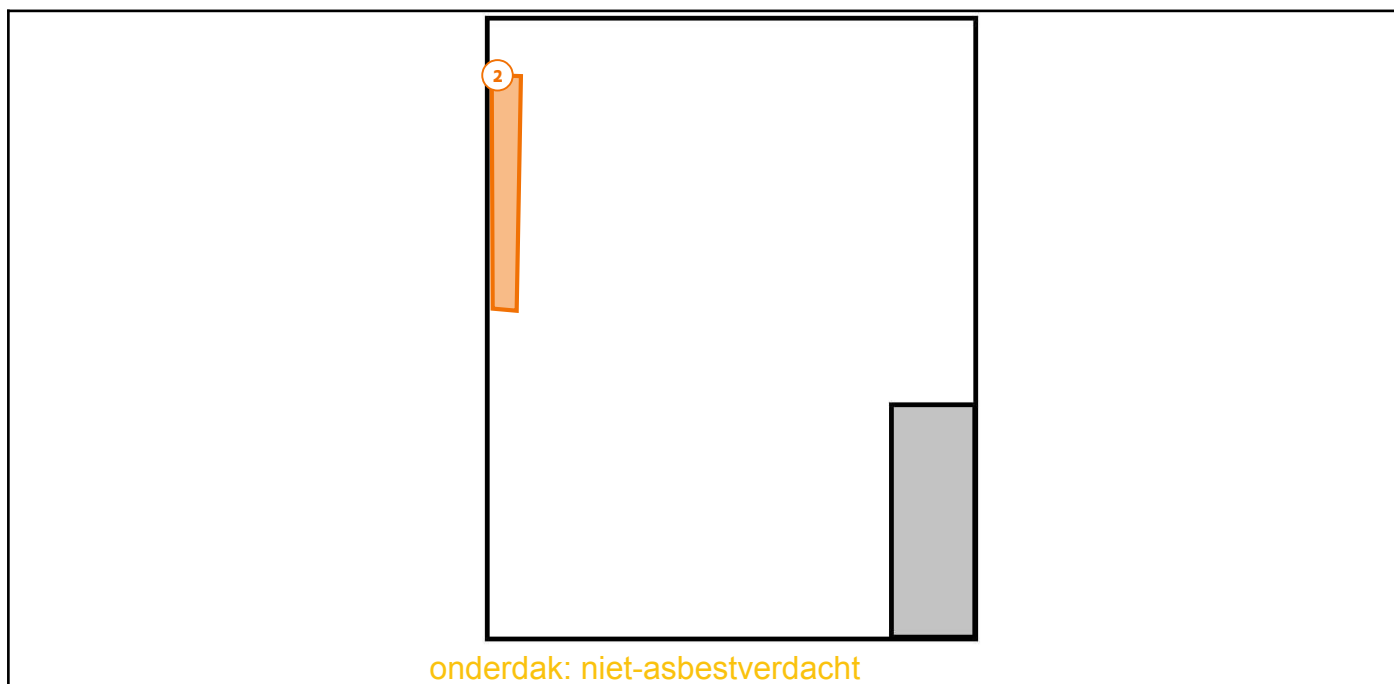
Plan 1.7: Zolder

Beschrijving	Type	Actie
2. Cementbuis zolder	Asbestmateriaal	Verwijderen
10. Onderdak	Advies	-

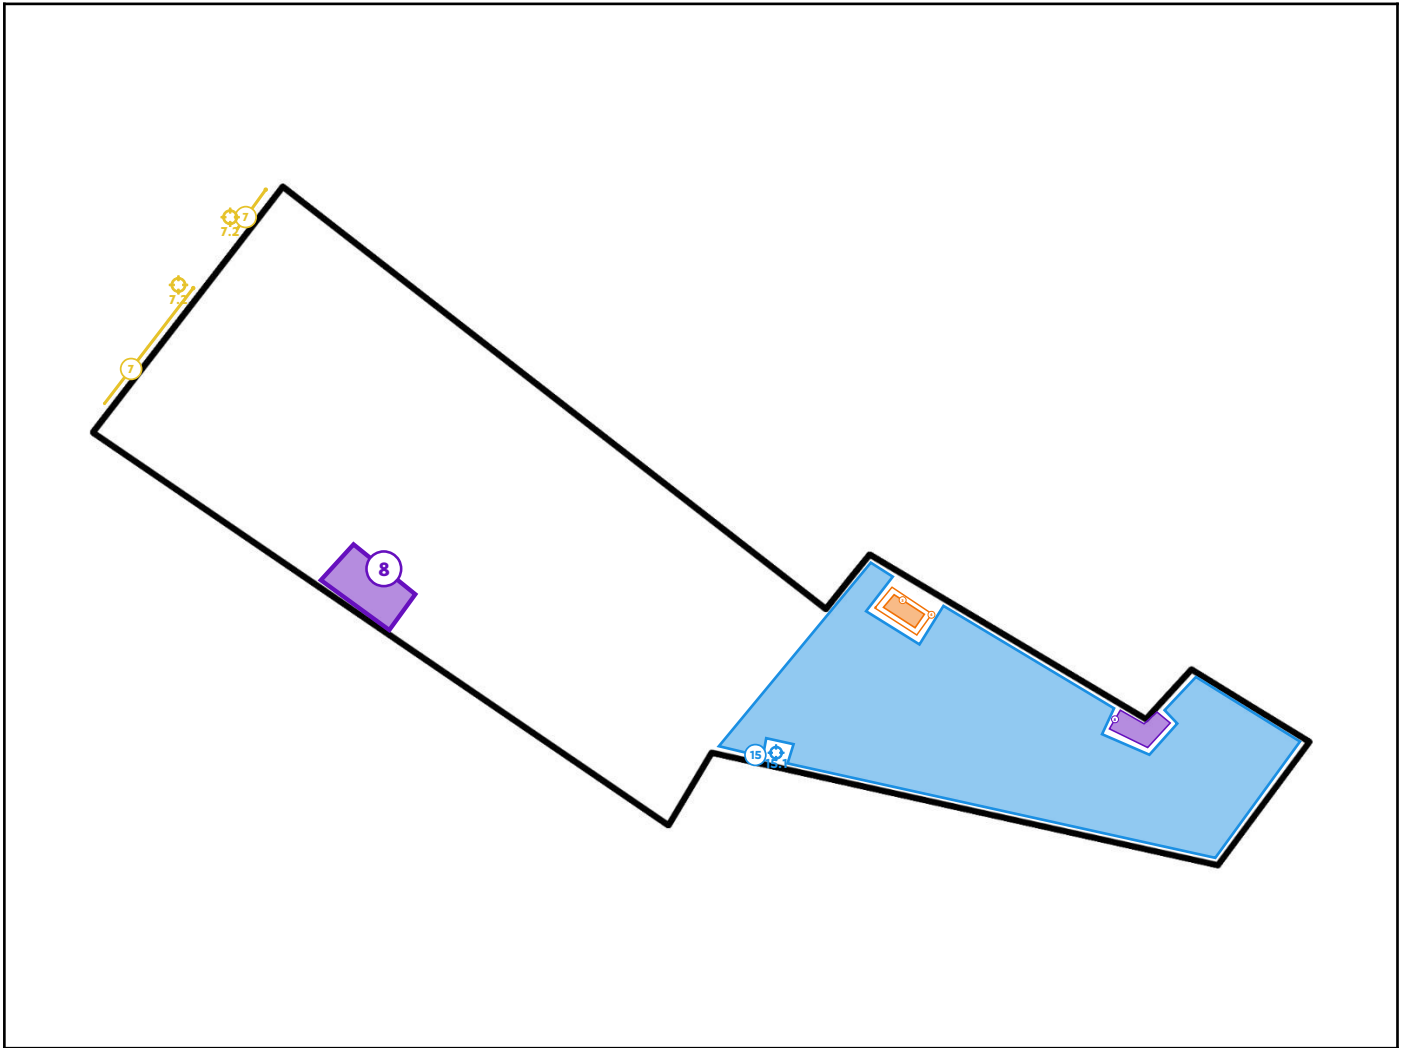
Plan 1.8: Bovenaanzicht

Beschrijving	Type	Actie
3. Cementbuizen plat dak	Asbestmateriaal	Verwijderen
4. Schouwhoeden	Asbestmateriaal	Verwijderen
7. Afdichtingen ramen en deur voorgevel	Asbestmateriaal	Zorgvuldig beheren
7.2 Code: 1288	Mengmonster	-
8. Gemetselde schouwen	Beperking	-
15. Roofing plat dak	Geen asbest	-
15.1 Code: 1289	Puntmonster	-

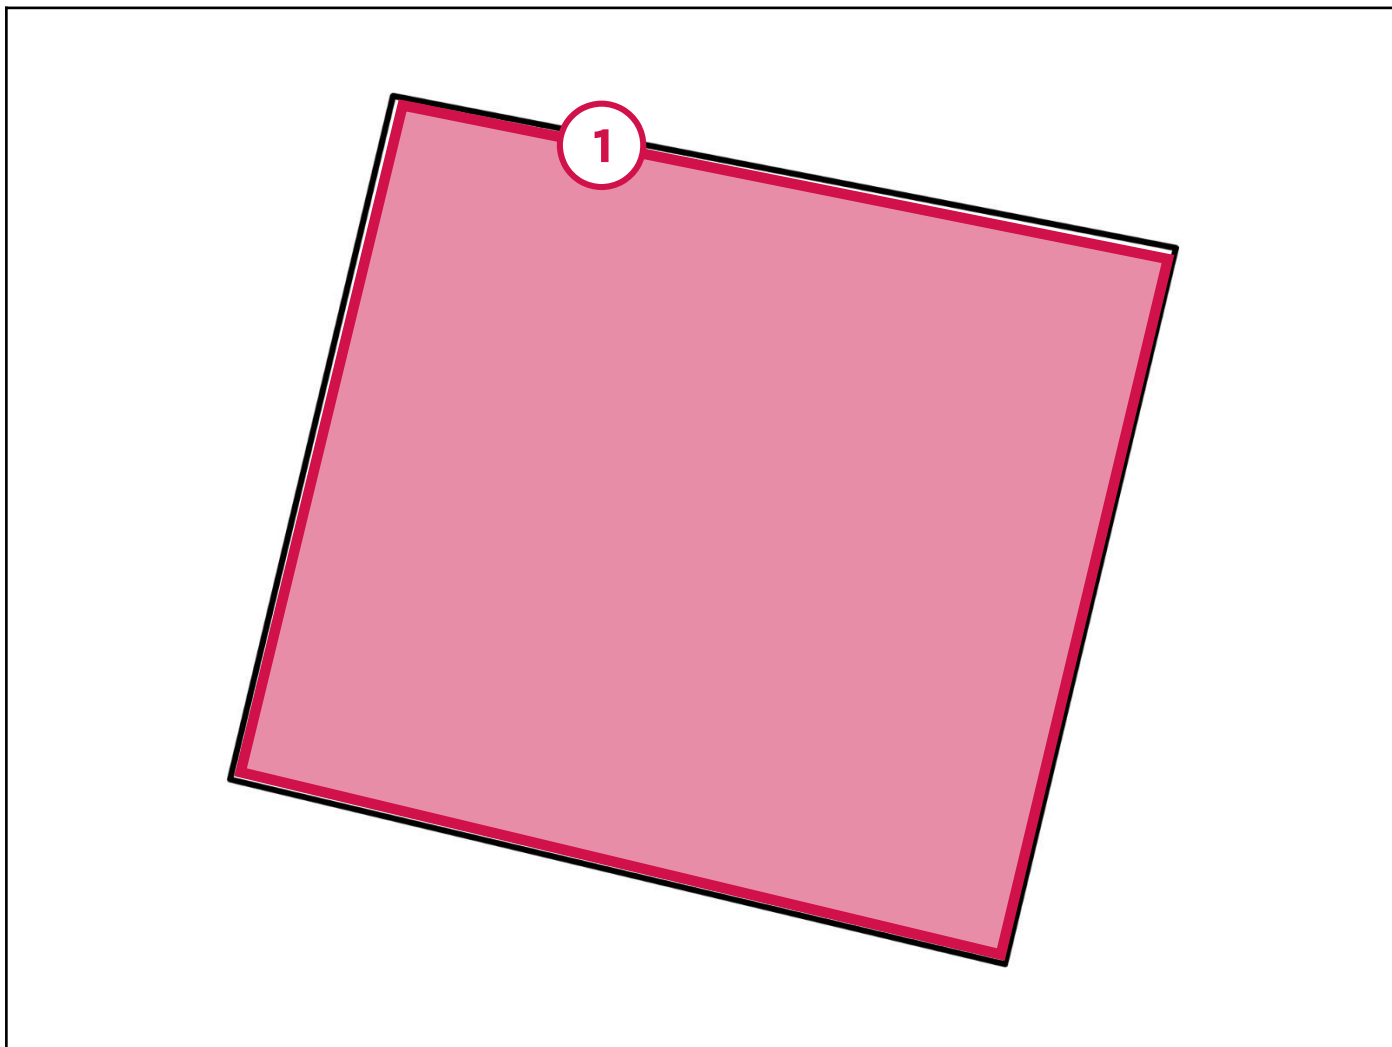
Plan 2.1: Bovenaanzicht

Beschrijving	Type	Actie
1. Golfplaten dak tuinhuis	Asbestmateriaal	Dringend verwijderen
