Asbestinventarisatetest

Grootheide 108, 2880 Bornem

Attestnummer : 20240709-000301.000

Uitgegeven op : 09.07.2024

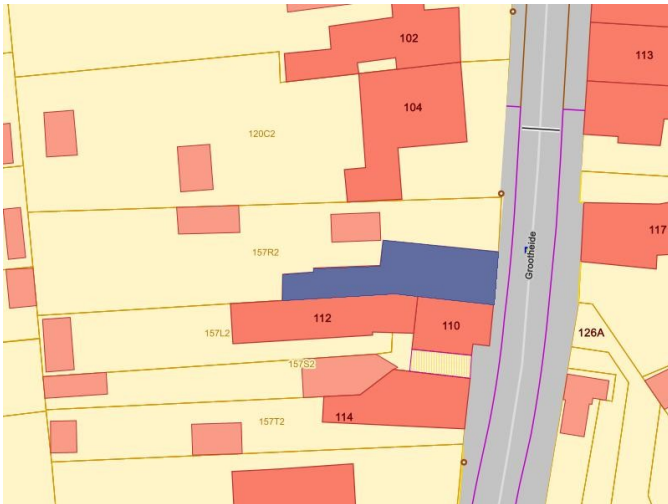
Zone 1: Hoofdgebouw

- 5** **Asbestmaterialen**
- 0 Beperkingen
- 0 Uitsluitingen
- 0 Roerende goederen
- 0 Puin, steenslag, (water)bodem
- 0 Adviezen
- 2** **Geen asbest**

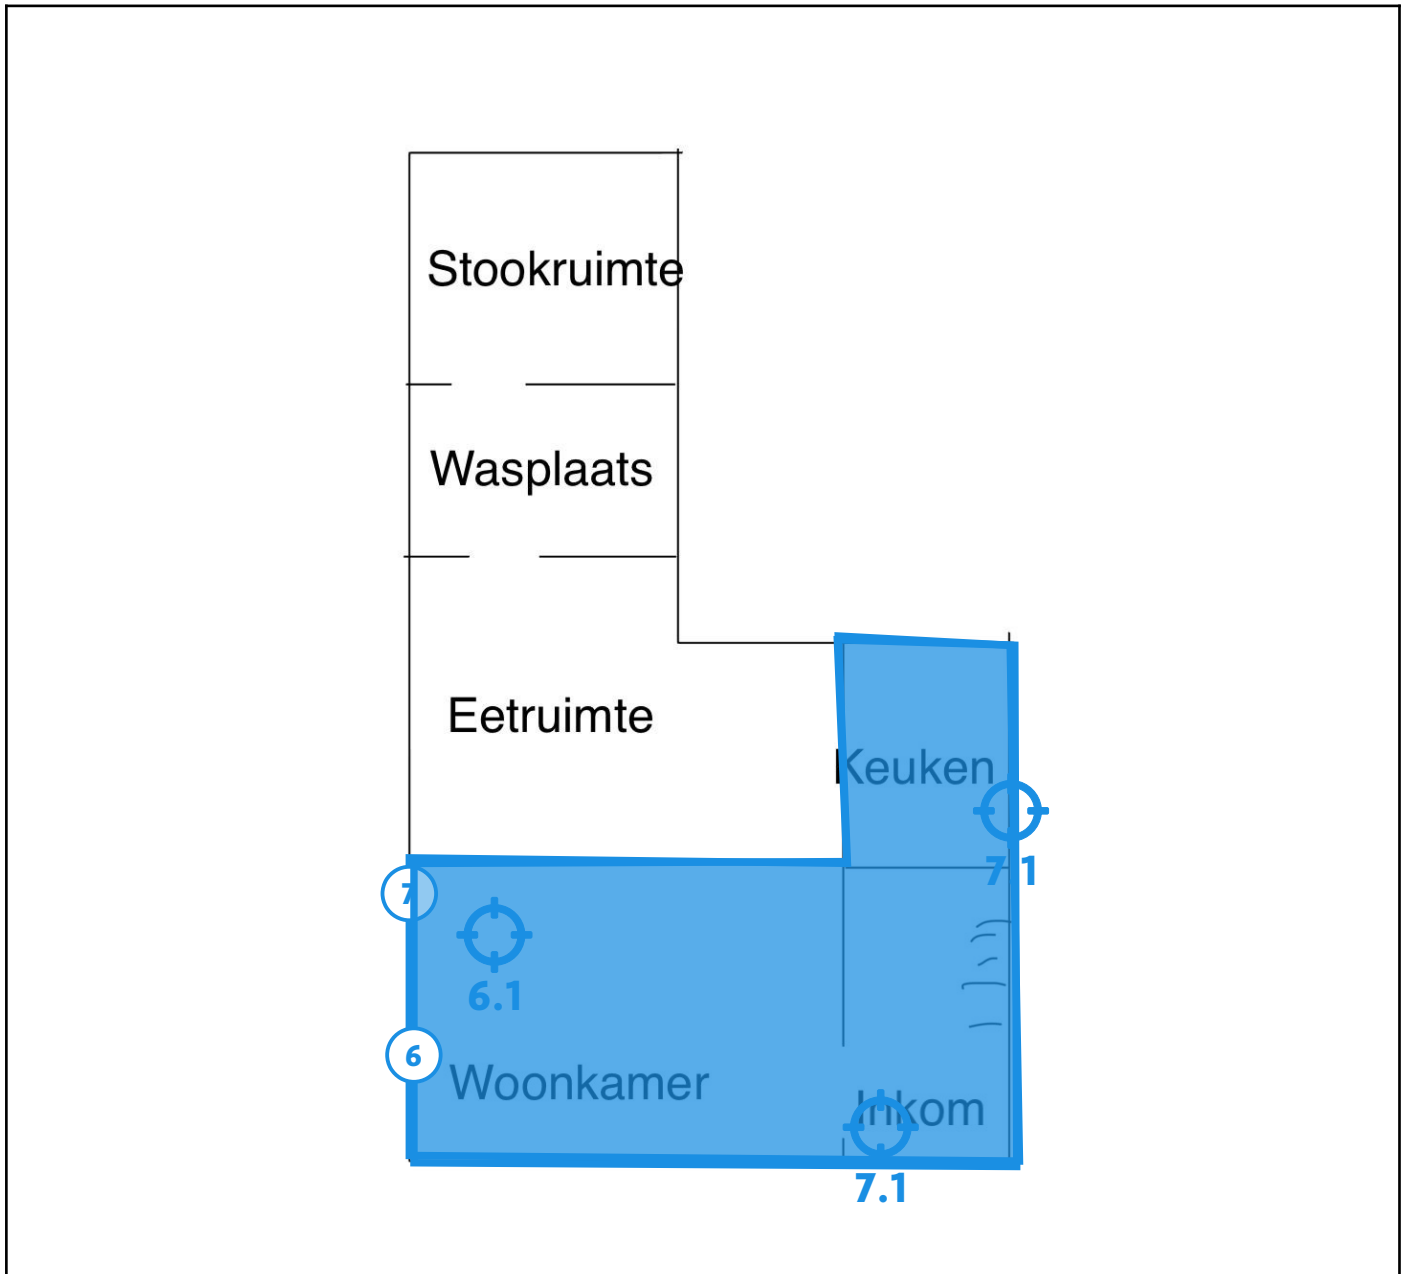
Plan 1.4: Grondplan

Beschrijving	Type	Actie
6. Pleisterwerk plafond	Geen asbest	-
6.1 Code: 36396/02	Mengmonster	-
7. Pleisterwerk muren	Geen asbest	-
7.1 Code: 36396/01	Mengmonster	-

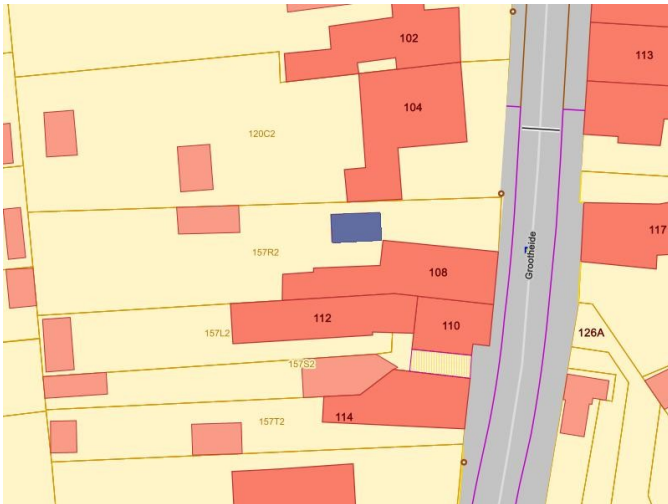
Zone 2: Bijgebouw

- 0 Asbestmaterialen
- 0 Beperkingen
- 0 Uitsluitingen
- 0 Roerende goederen
- 0 Puin, steenslag, (water)bodem
- 0 Adviezen
- 1 Geen asbest**

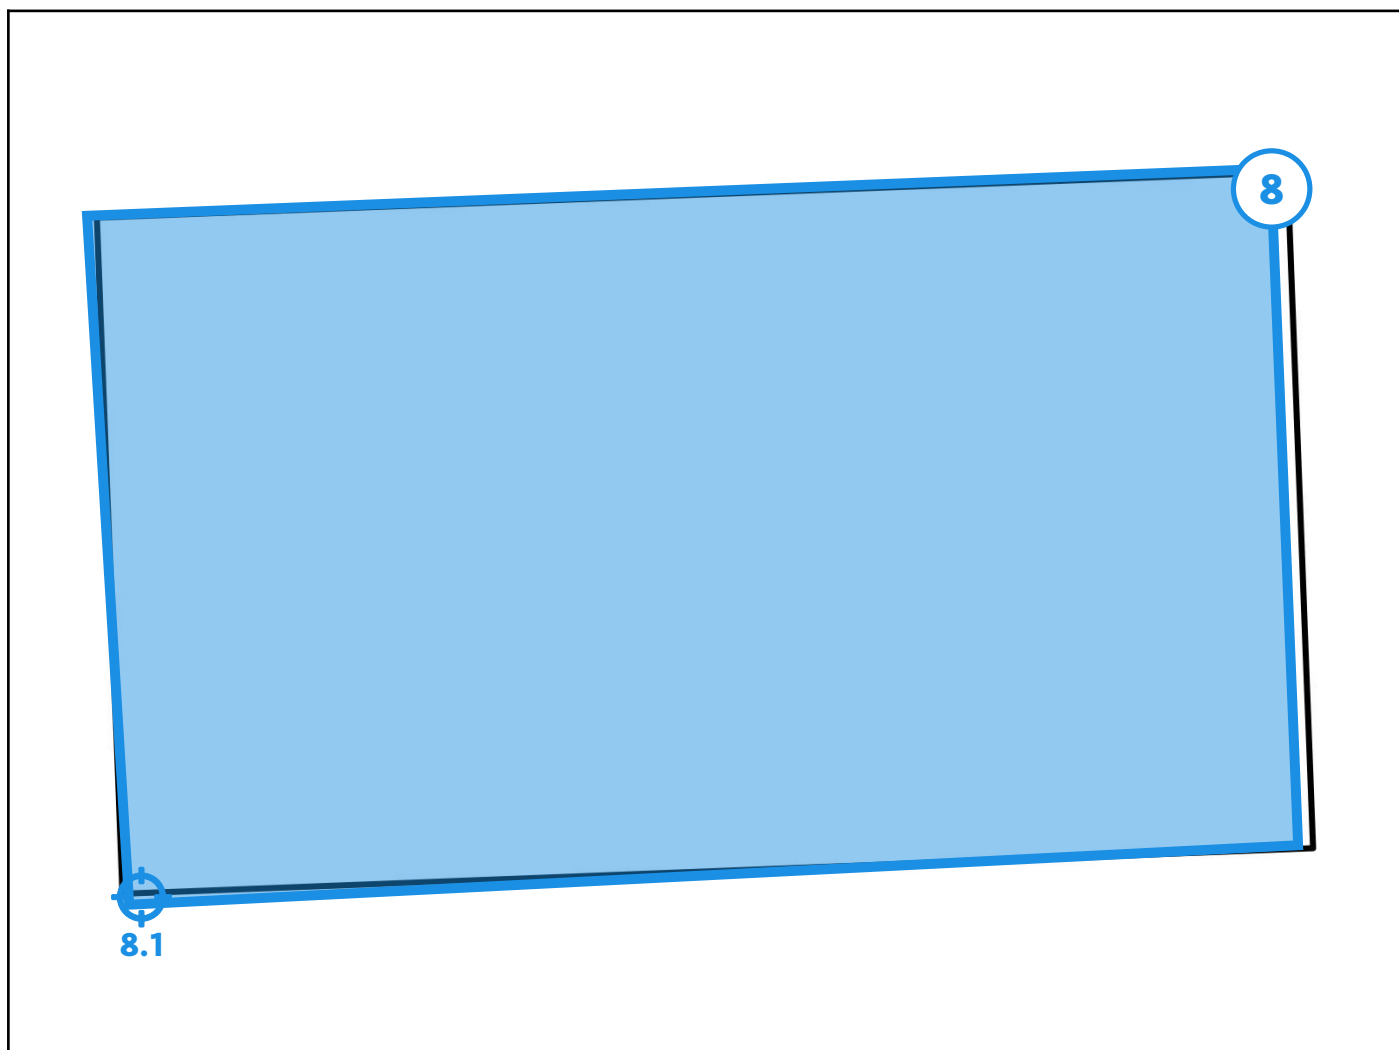
Plan 2.1: Bijgebouw plan

Beschrijving	Type	Actie
8. Roofing garage	Geen asbest	-
8.1 Code: 36396/03	Puntmonster	-

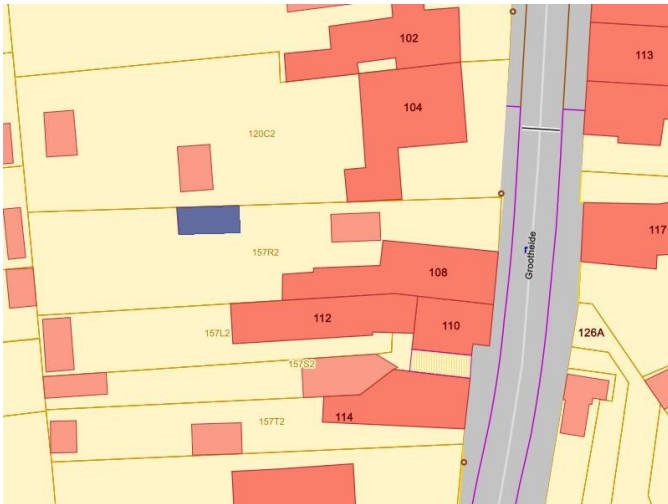
Zone 3: Bijgebouw

- 0 Asbestmaterialen
- 0 Beperkingen
- 0 Uitsluitingen
- 0 Roerende goederen
- 0 Puin, steenslag, (water)bodem
- 0 Adviezen
- 0 Geen asbest
