# Asbestinventarisatetest

Maastraat 142, 3272 Scherpenheuvel-Zichem

Attestnummer : 20250220-000202.000

Uitgegeven op : 20.02.2025

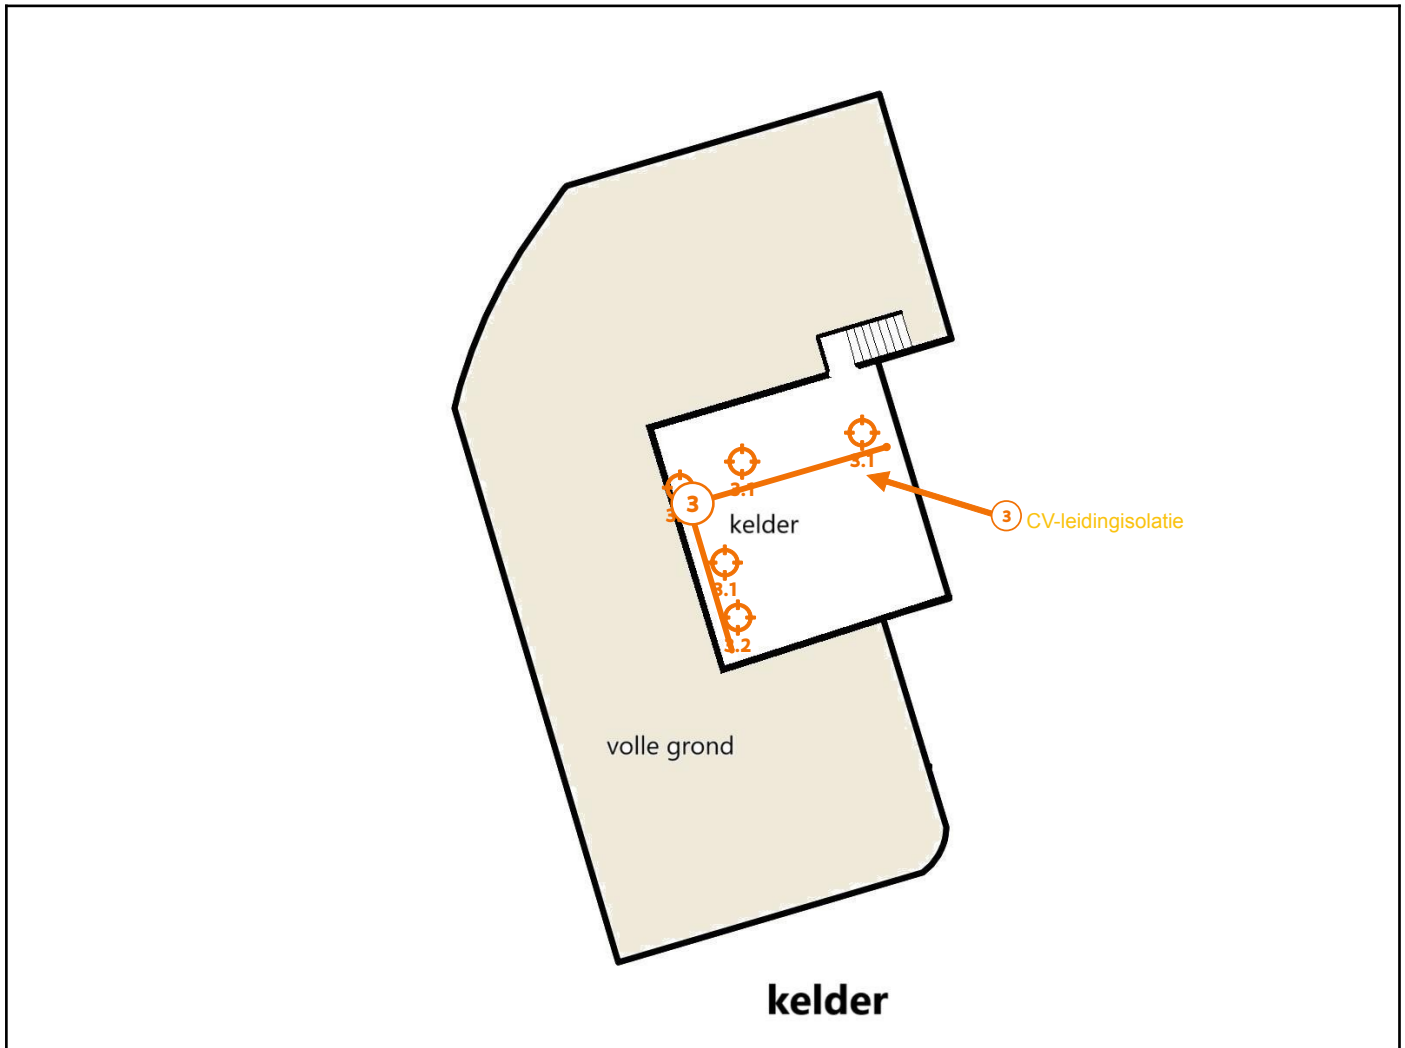
## Plan 1.3: kelder

Beschrijving	Type	Actie
3. Cv- leidingisolatie	Asbestmateriaal	<a href="#">Verwijderen</a>
3.1 Code: 3 rechte stukken	Mengmonster	-
3.2 Code: 4 bochten	Mengmonster	-

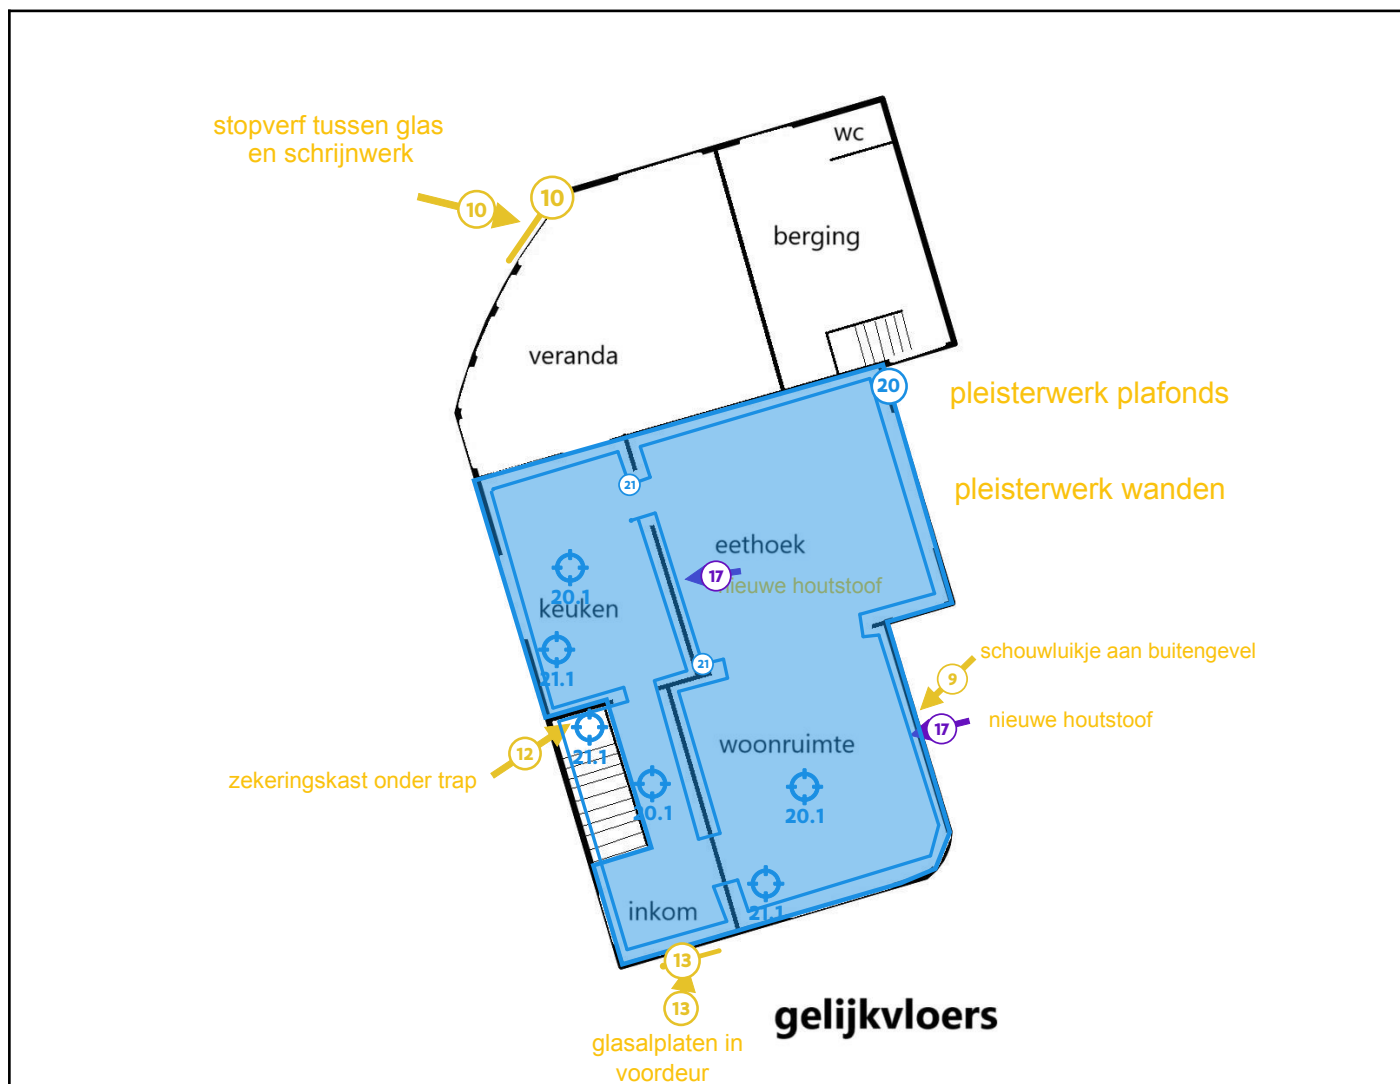
## Plan 1.4: gelijkvloers

Beschrijving	Type	Actie
9. schouwluikje	Asbestmateriaal	Zorgvuldig beheren
10. stopverf tussen glas en buitenschrijnwerk	Asbestmateriaal	Zorgvuldig beheren
12. Bakelieten zekeringkast onder trap	Asbestmateriaal	Zorgvuldig beheren
13. Glasalplaat in voordeur	Asbestmateriaal	Zorgvuldig beheren
17. nieuwe houtstoof	Advies	-
20. pleisterwerk plafonds	Geen asbest	-

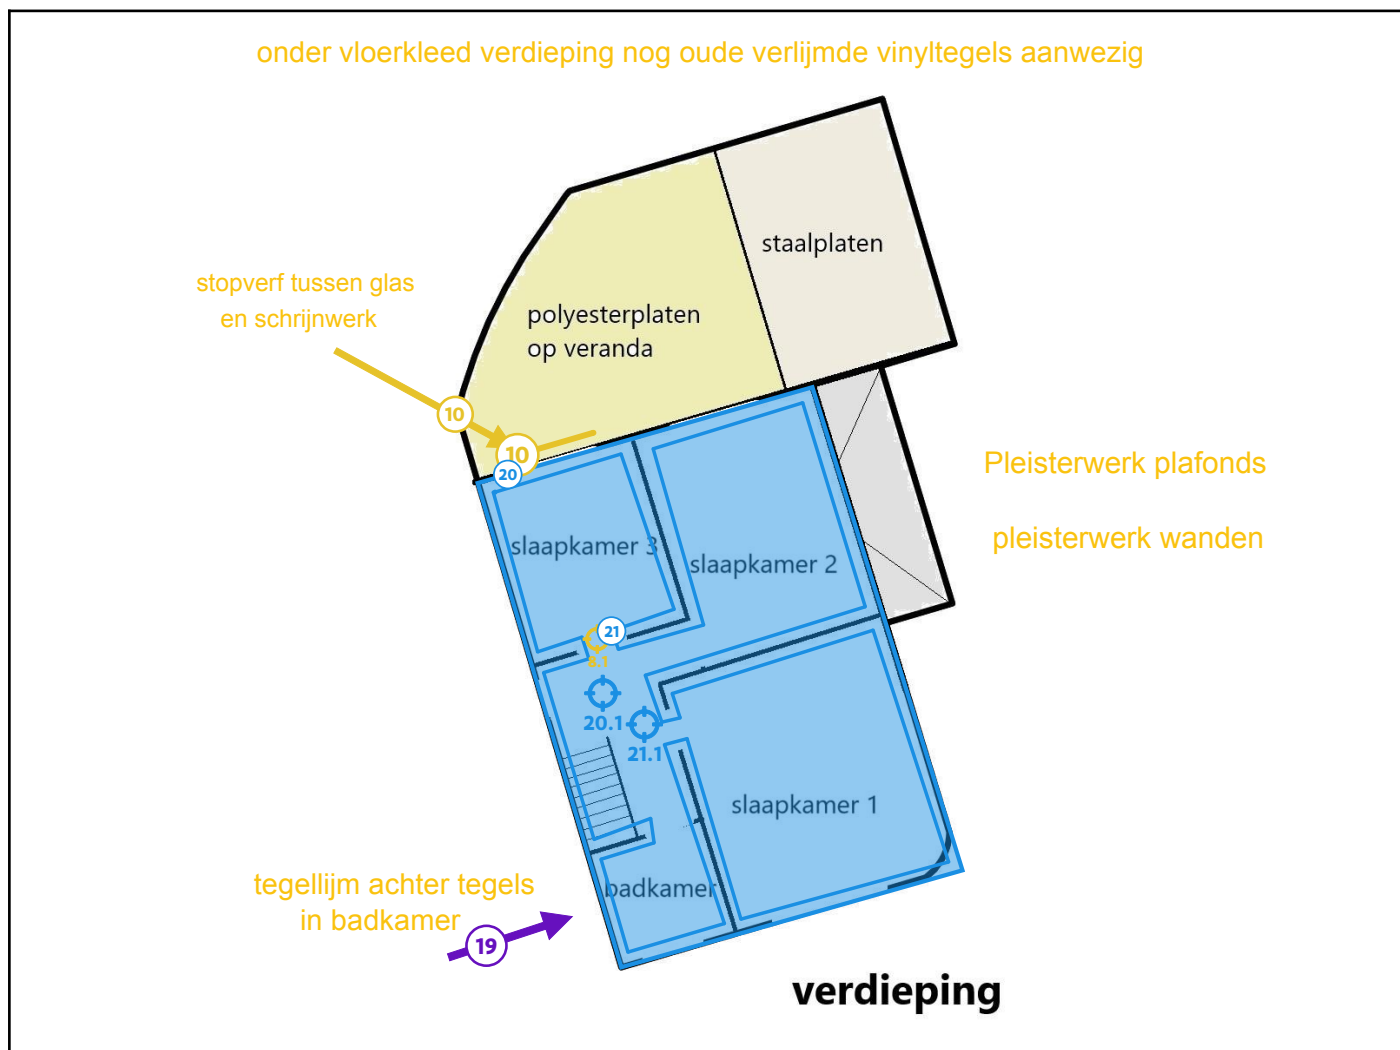
## Plan 1.5: verdieping

Beschrijving	Type	Actie
8. verlijmde vinyltegels onder vloerkleed	Asbestmateriaal	Zorgvuldig beheren
8.1 Code: 5	Puntmonster	-
10. stopverf tussen glas en buitenschrijnwerk	Asbestmateriaal	Zorgvuldig beheren
19. tegelijm achter tegels in vochtige ruimten	Advies	-
20. pleisterwerk plafonds	Geen asbest	-
20.1 Code: 2	Mengmonster	-
21. pleisterwerk wanden	Geen asbest	-

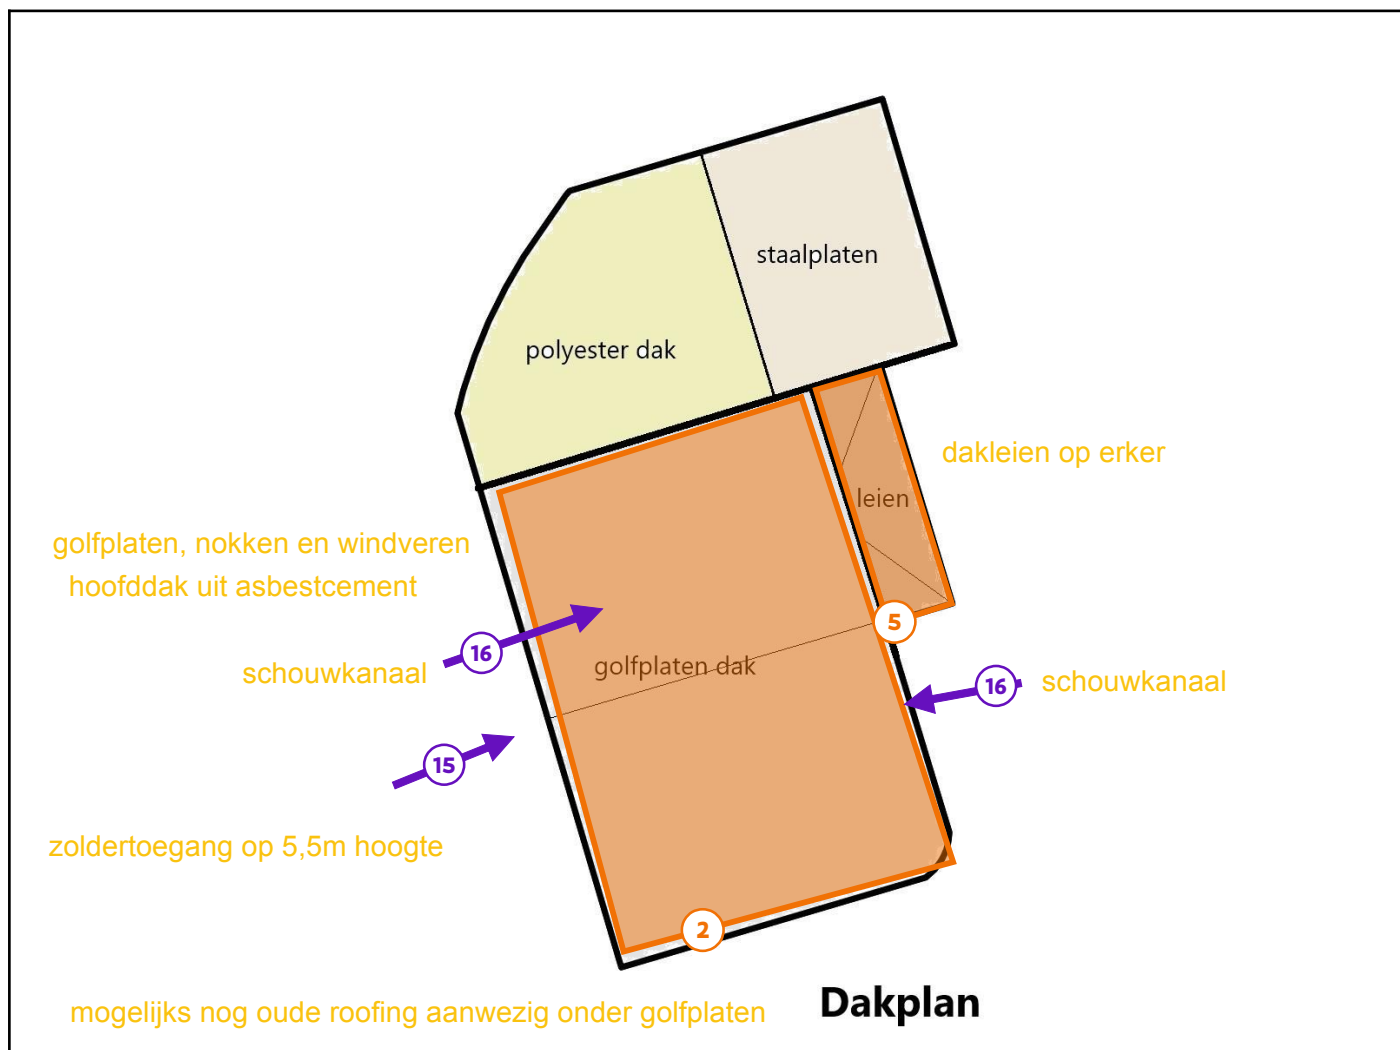
## Plan 1.6: dakplan

Beschrijving	Type	Actie
2. golfplaten op wonig	Asbestmateriaal	<a href="#">Verwijderen</a>
5. dakleien op erker rechterkant	Asbestmateriaal	<a href="#">Verwijderen</a>
15. zolder	Beperking	-
16. schouwkanalen	Beperking	-
18. onder golfplaten hoofddak is vermoedelijk roofing aanwezig	Advies	-

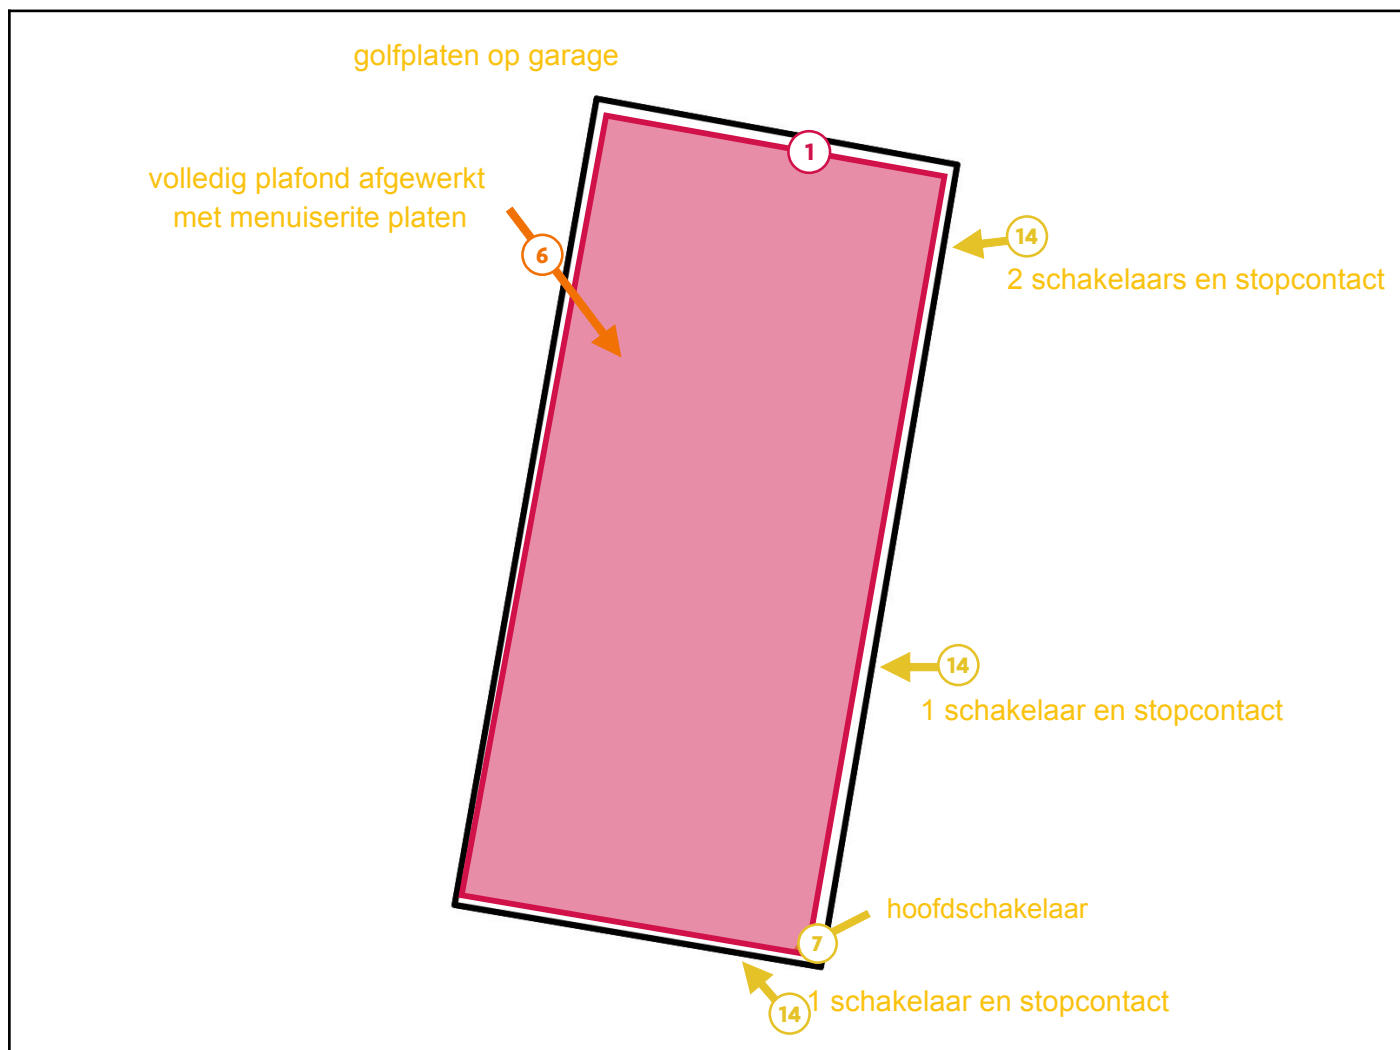
## Plan 2.3: garage / atelier plan

Beschrijving	Type	Actie
1. Golfplaten op garage	Asbestmateriaal	Dringend verwijderen
6. Menuiserie beplating plafond garage	Asbestmateriaal	Verwijderen
7. bakeliet hoofdschakelaar in garage	Asbestmateriaal	Zorgvuldig beheren
14. bakelieten schakelaars en stopcontacten in garage	Asbestmateriaal	Zorgvuldig beheren

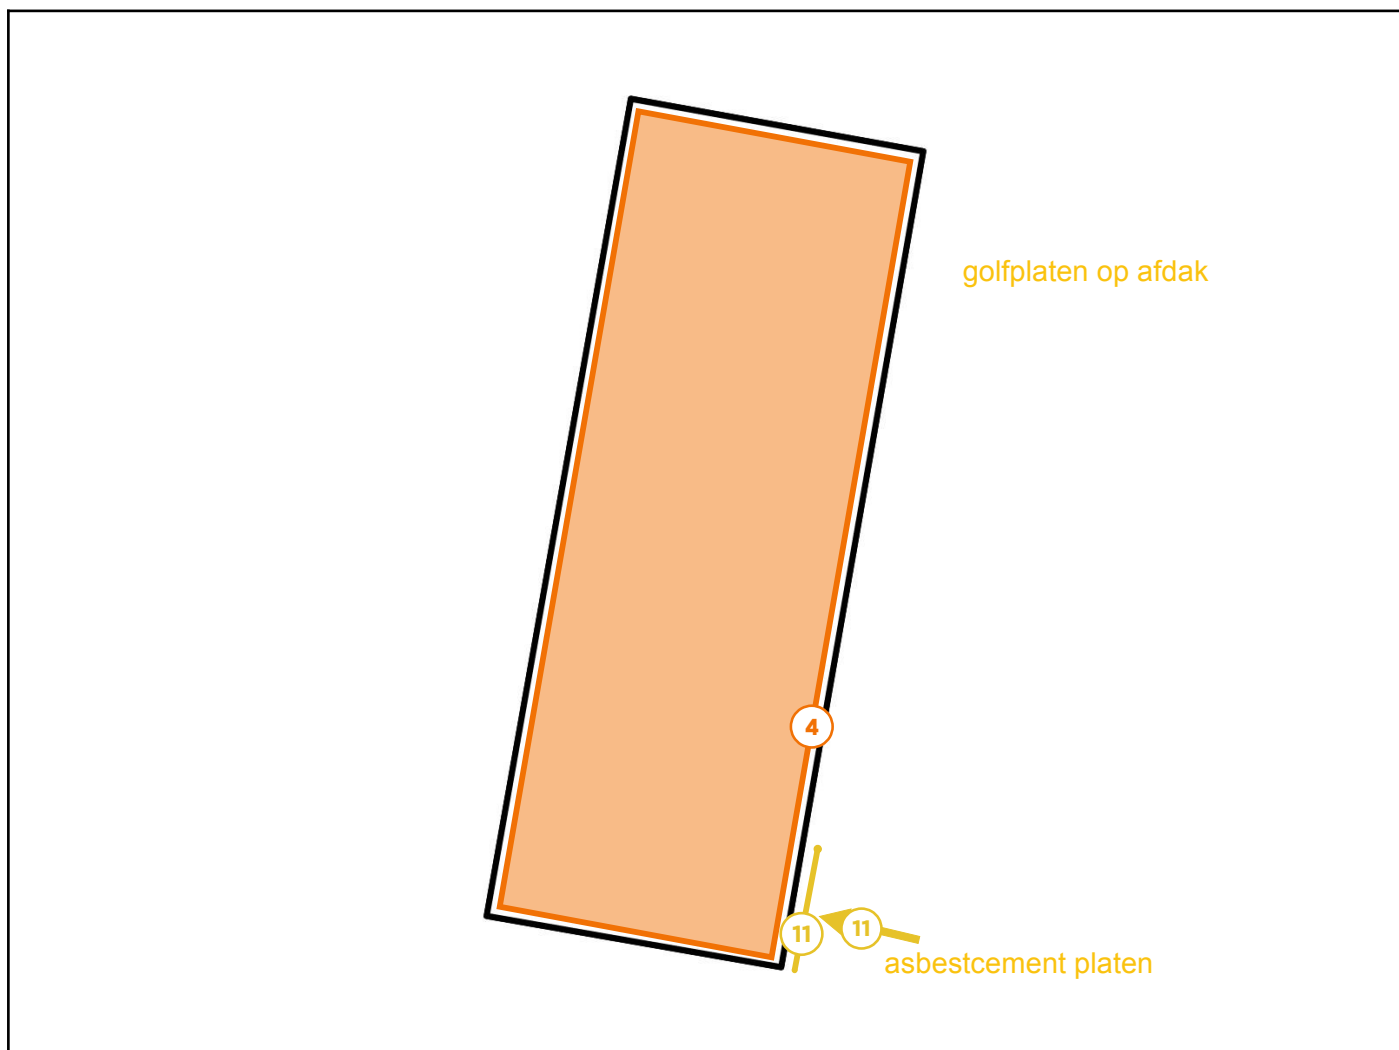
## Plan 3.3: open opslag plan

Beschrijving	Type	Actie
4. Golfplaten op afdak	Asbestmateriaal	Verwijderen
11. Asbest cementplaat tegen buitenkant afdak	Asbestmateriaal	Zorgvuldig beheren

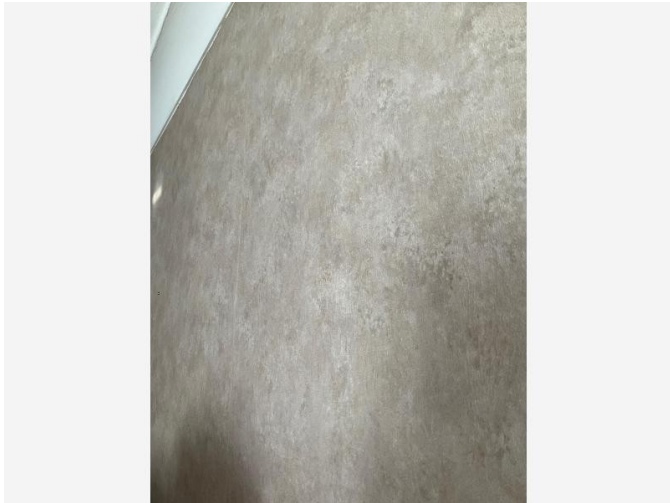
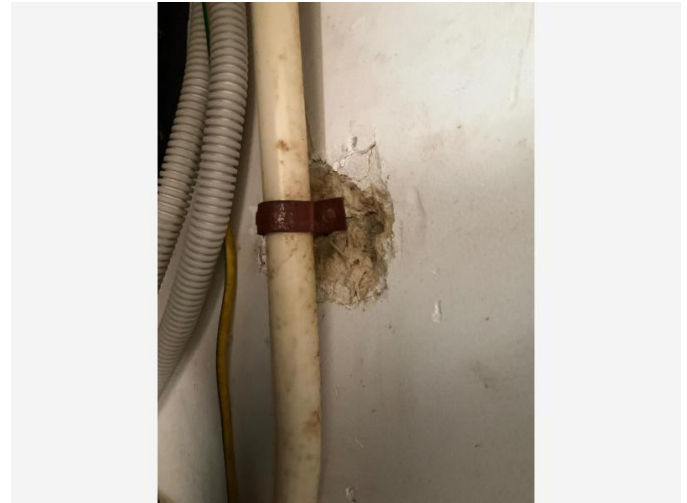
Beschrijving	pleisterwerk plafonds
Omgeving	Binnen
Primaire drager	Plafond
Bindmiddel van materiaal	Gips - kalk
Gebondenheid op basis van bindmiddel	Niet-hechtgebonden
Hoeveelheid (oppervlakte - dikte - aantal)	• 126,00 m <sup>2</sup> - 1,20 cm - 1 stuk
Totaal volume	1,512 m <sup>3</sup>
Identificatiemethode	Vaststelling met monstername
Destructieve handeling voor identificatie	Nee
Opmerking	<p>Om het pleisterwerk te identificeren als niet-asbesthoudend is een monstername van het pleisterwerk verplicht.</p> <p>Locatie staalnames: individuele ruimte: droge ruimte vb: leefruimte / natte ruimte:</p> <p>vb: keuken / stookplaats: cv-ruimte/ traphal: inkom</p> <p>De vermelde oppervlaktes en volumes betreffen een inschatting. Er worden geen rechten verleend aan deze oppervlaktes/volumes. De dikte is een inschatting die voorkomt uit de monstername en is daarom niet altijd representatief.</p>
