Asbestinventarisatetest

Hugo Verriestlaan 13/0201, 3010 Leuven

Attestnummer : **20250228-000378.000**

Uitgegeven op : **28.02.2025**

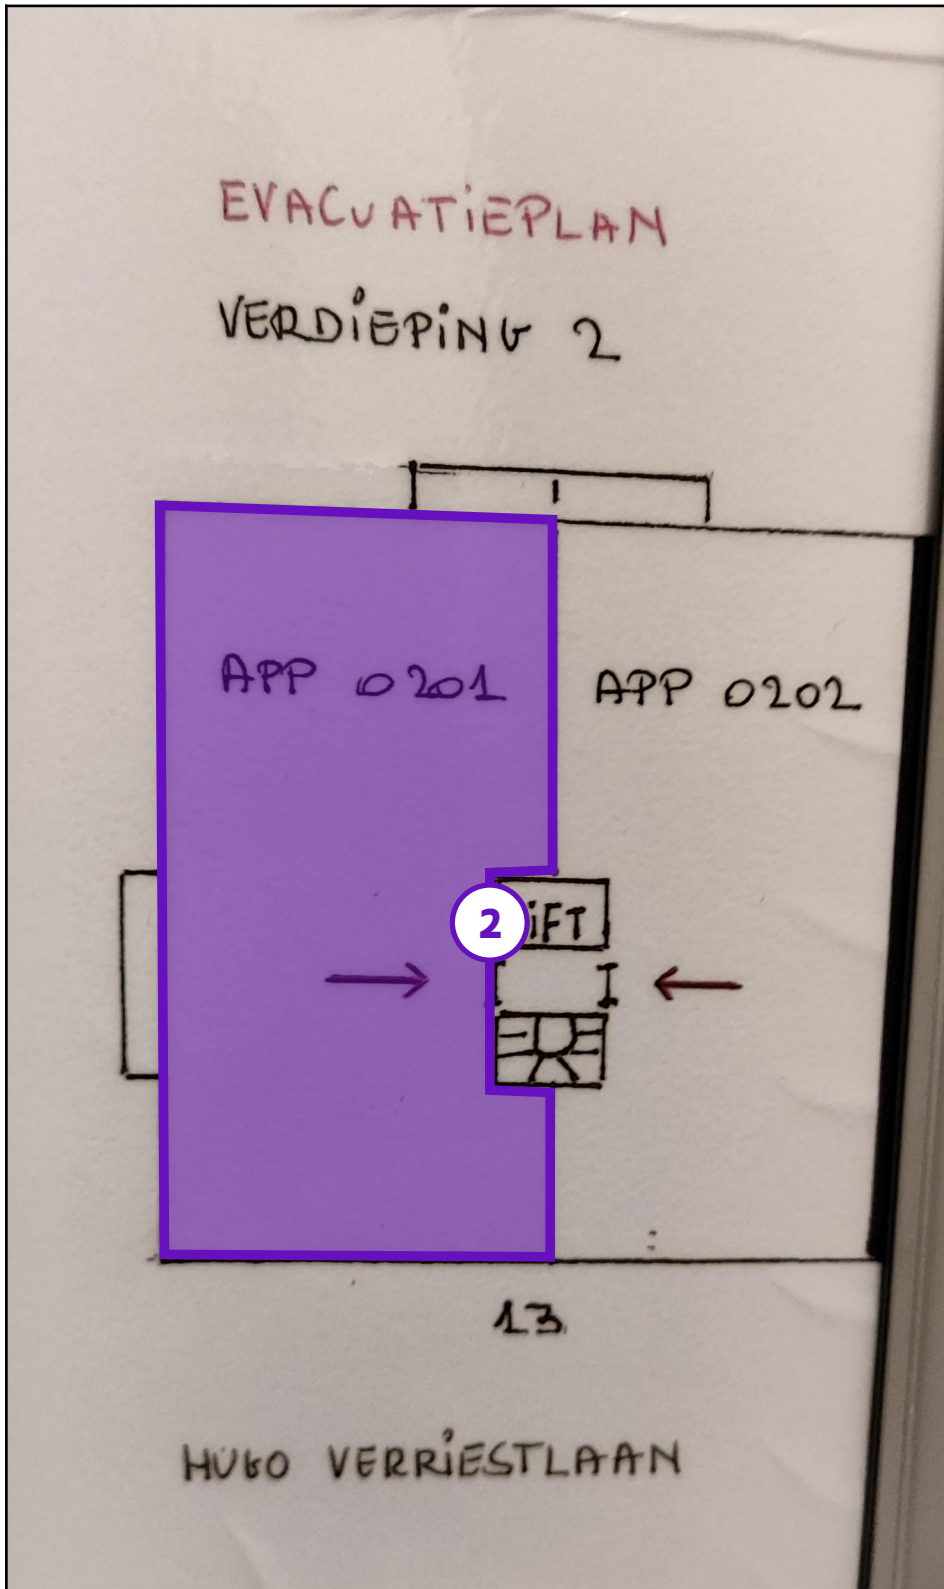
Plan 1.4: Grondplan 2de verdiep

2. Inspectiegebied: appartement met stockageruimte en garagebox	Advies	-
---	--------	---

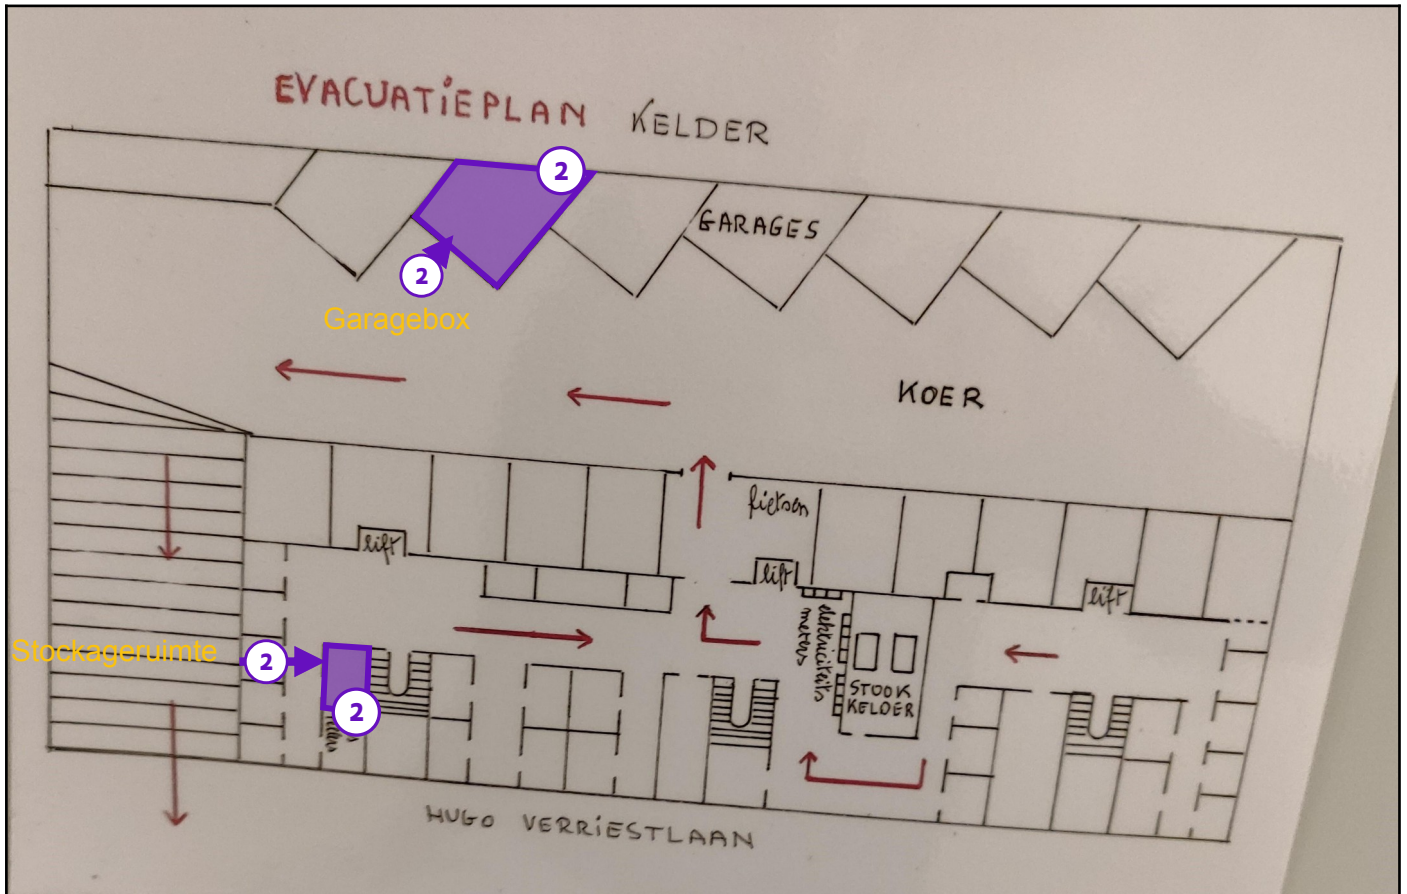
Plan 1.5: Grondplan kelder

Beschrijving	Type	Actie
2. Inspectiegebied: appartement met stockageruimte en garagebox	Advies	-
