Asbestinventarisatetest

Winterlaan 50, 1600 Sint-Pieters-Leeuw

Attestnummer : 20250304-000575.000

Uitgegeven op : 04.03.2025

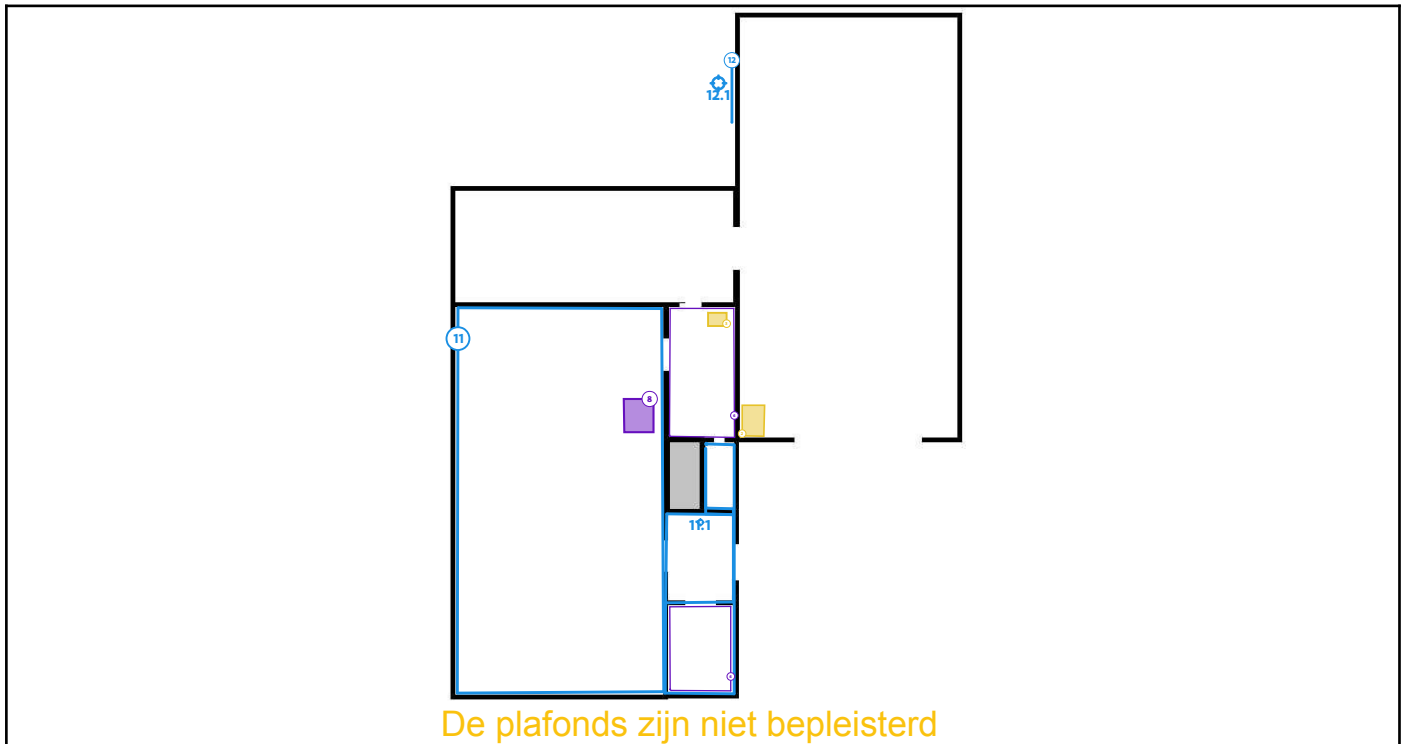
Plan 1.1: Gelijkvloers

Beschrijving	Type	Actie
2. Elektrisch materiaal garage	Asbestmateriaal	Zorgvuldig beheren
3. Coating onder wastafel	Asbestmateriaal	Zorgvuldig beheren
6. Lijmlaag achter wandtegels	Advies	-
7. Plafonds	Advies	-
8. Afdichtingen verwarmingsinstallatie	Advies	-
11. Pleisterwerk muren	Geen asbest	-
11.1 Code: 3506	Mengmonster	-
12. Afdichting raam garage	Geen asbest	-
12.1 Code: 3507	Puntmonster	-

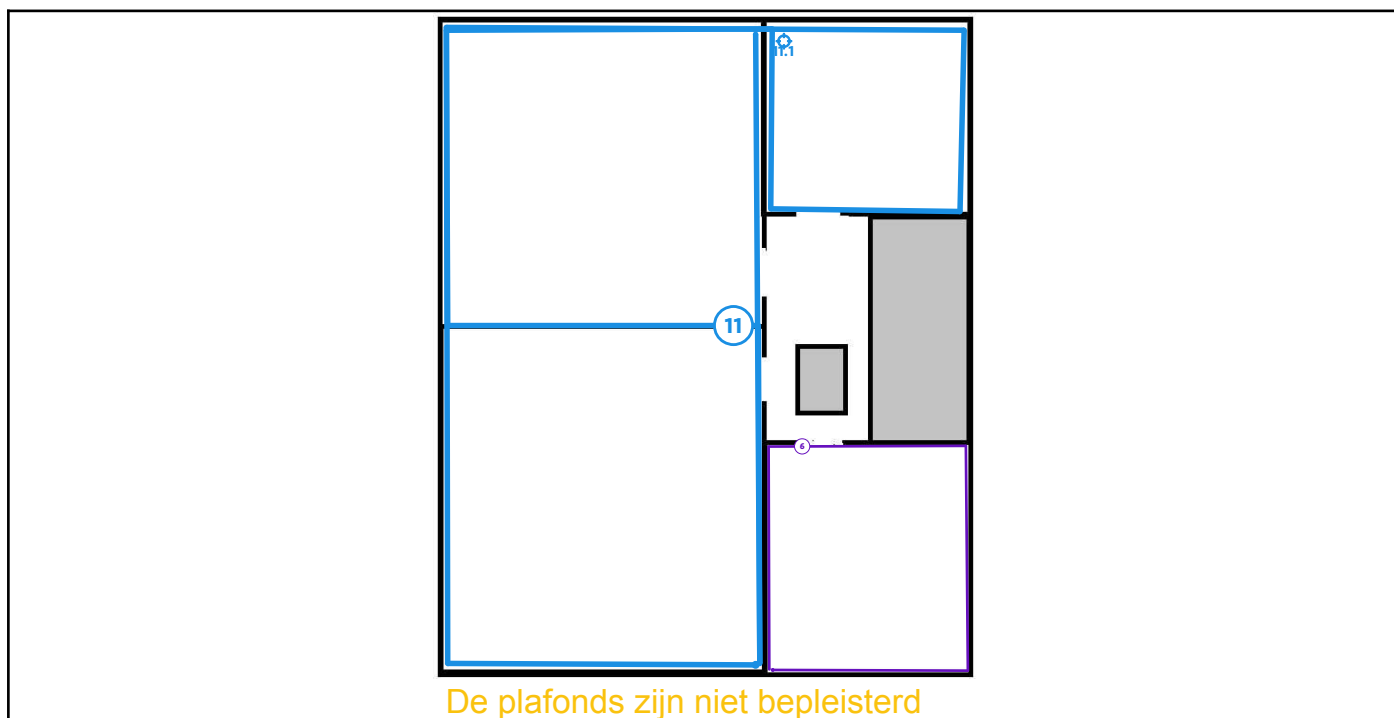
Plan 1.2: 1ste verdiep

Beschrijving	Type	Actie
6. Lijm laag achter wandtegels	Advies	-
7. Plafonds	Advies	-
11. Pleisterwerk muren	Geen asbest	-
11.1 Code: 3506	Mengmonster	-

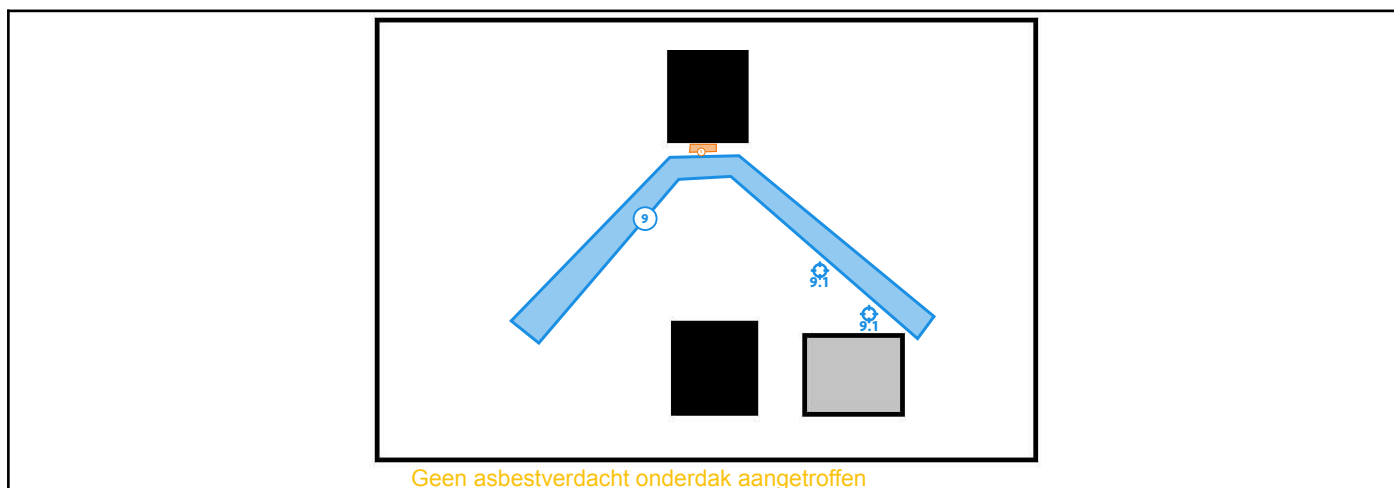
Plan 1.3: Zolder

Beschrijving	Type	Actie
1. Schouwplaat zolder	Asbestmateriaal	Verwijderen
5. Onderdak	Advies	-
9. Leidingsisolatie zolder	Geen asbest	-
9.1 Code: 3508	Mengmonster	-

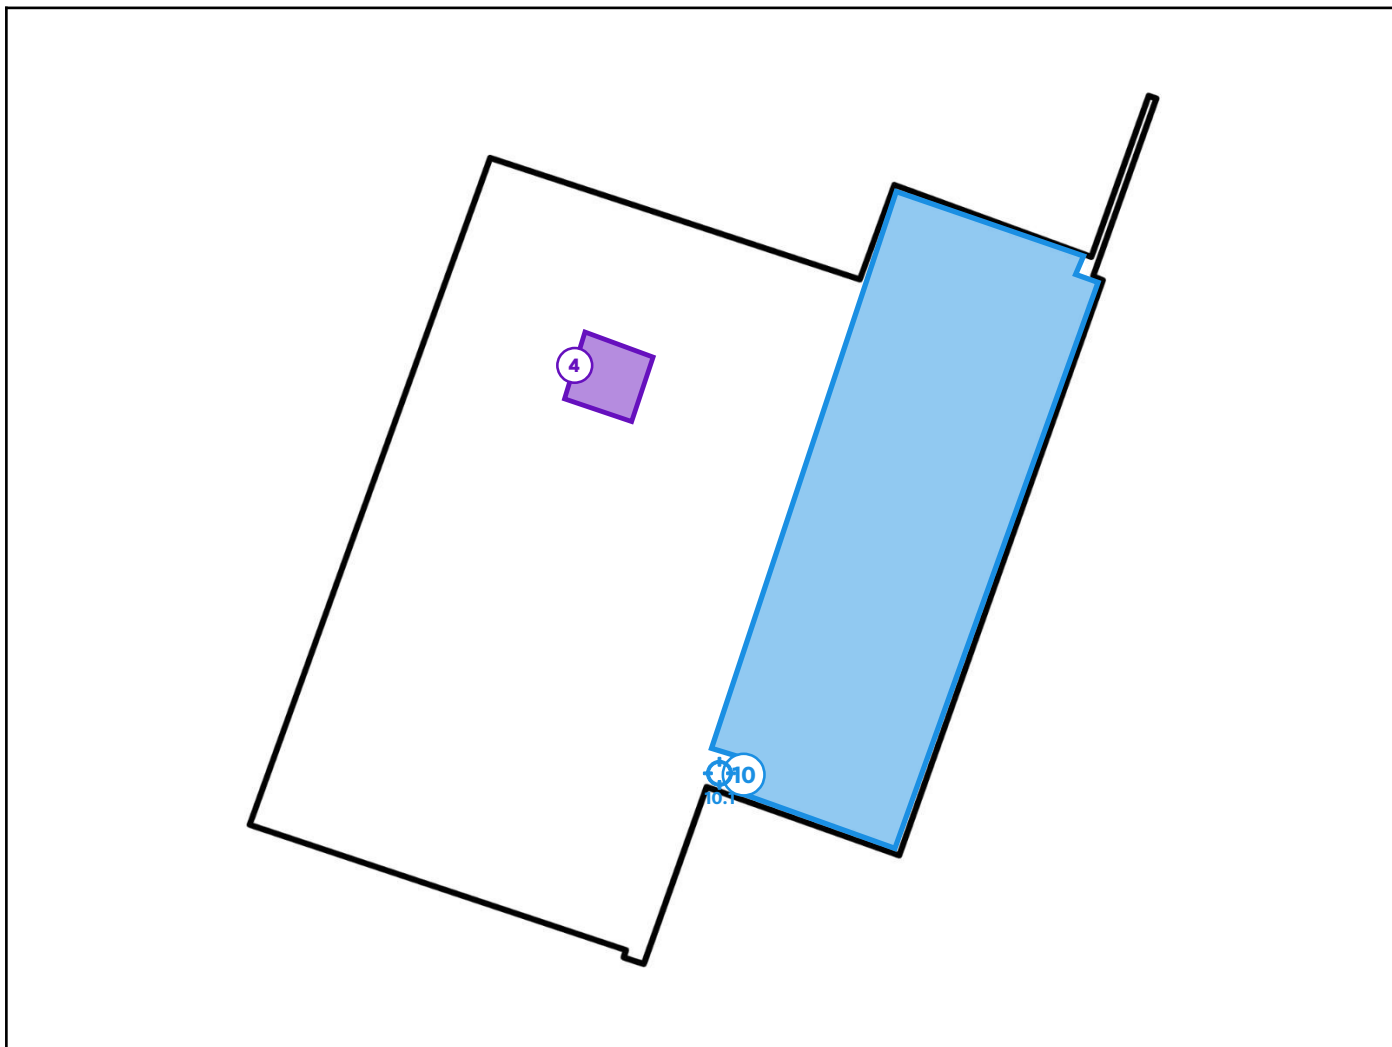
Plan 1.4: Bovenaanzicht

Beschrijving	Type	Actie
4. Gemetselde schouw	Beperking	-
10. Roofing dakbekleding garage	Geen asbest	-
10.1 Code: 3509	Puntmonster	-
