# Asbestinventarisatetest

Edingsesteenweg 206, 9402 Ninove

Attestnummer : 20231211-000230.000

Uitgegeven op : 11.12.2023

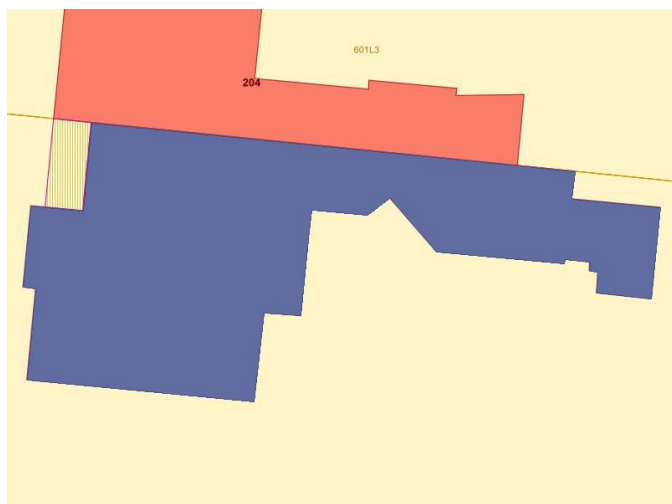
## Zone 1: Hoofdgebouw

- 8 Asbestmaterialen**
- 0 Beperkingen
- 0 Uitsluitingen
- 0 Roerende goederen
- 0 Puin, steenslag, (water)bodem
- 1 Adviezen**
- 3 Geen asbest**

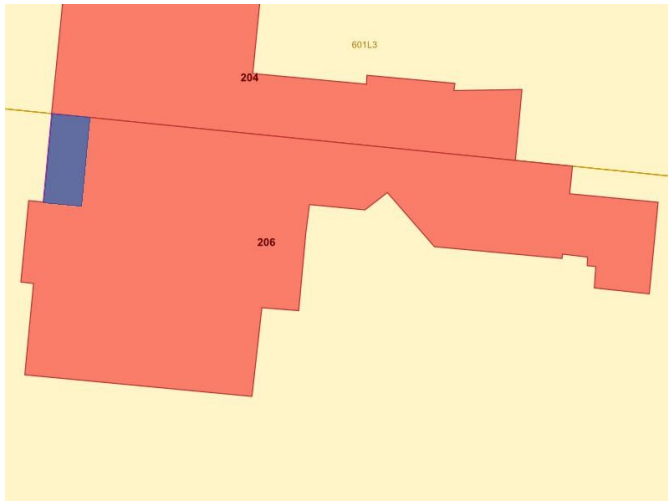
## Zone 2: Afdak

- 0 Asbestmaterialen
- 0 Beperkingen
- 0 Uitsluitingen
- 0 Roerende goederen
- 0 Puin, steenslag, (water)bodem
- 0 Adviezen
- 0 Geen asbest
