# Asbestinventarisatetest

Lekkerbeetstraat 6, 8500 Kortrijk

Attestnummer : 20240930-000396.000

## Asbestveilig

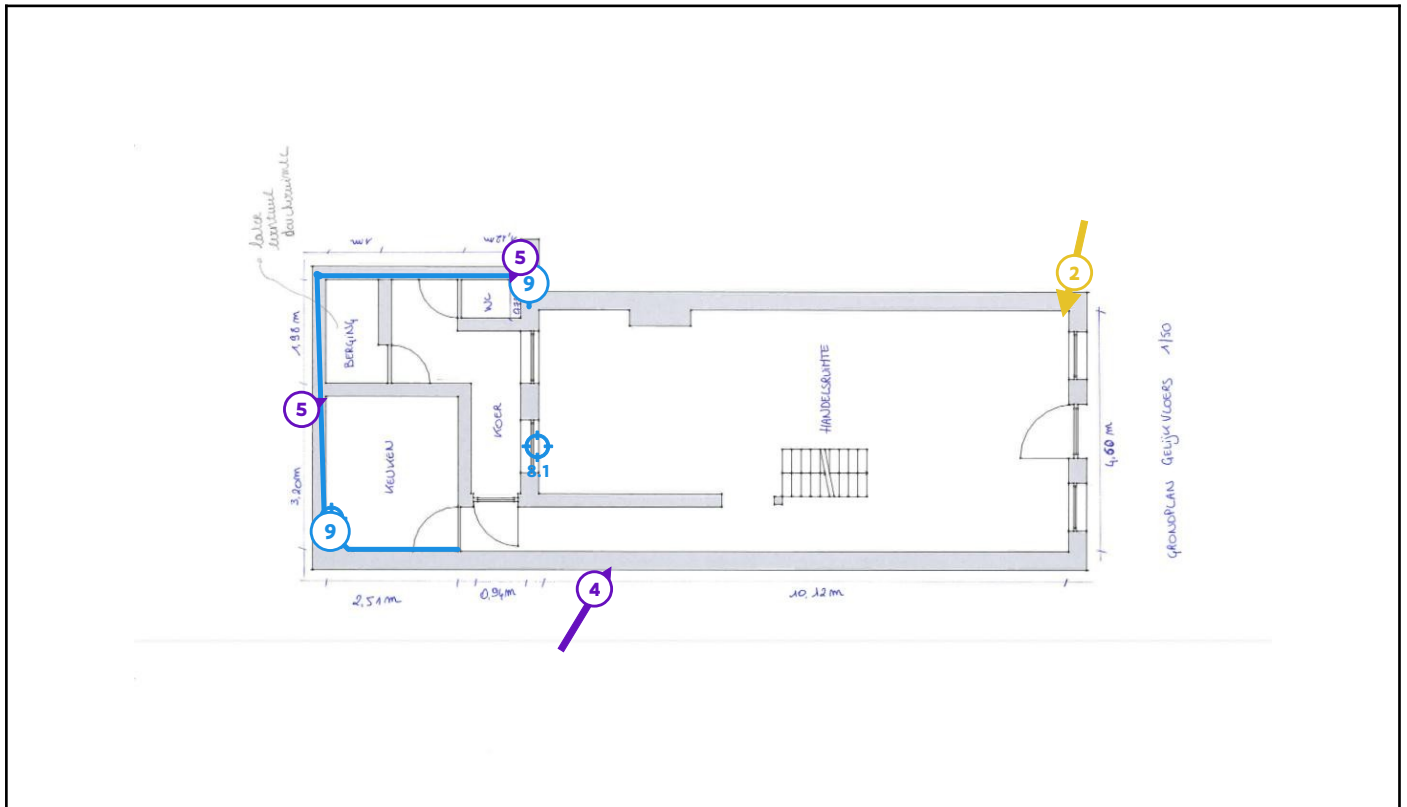
# Plan 1.1: plannen grondplan

Beschrijving	Type	Actie
2. bakeliet schakelkasten	Asbestmateriaal	Zorgvuldig beheren
4. plafond afwerking	Advies	-
5. Wandbekleding in tegels van natte ruimtes	Advies	-
8. mastiek schrijnwerk-glas	Geen asbest	-
8.1 Code: 2	Puntmonster	-
9. pleister muren	Geen asbest	-
9.1 Code: 1	Mengmonster	-

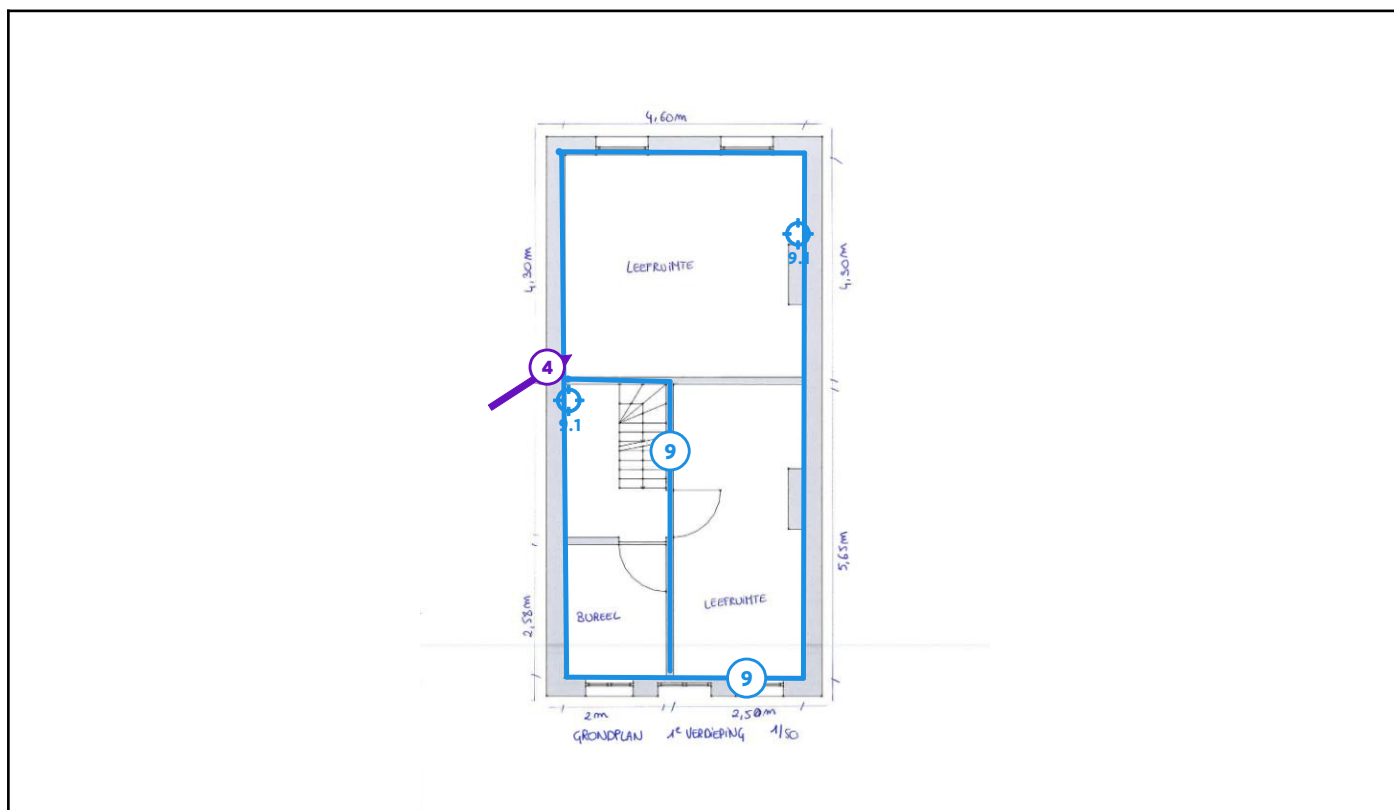
## Plan 1.2: plannen eerste verdieping

Beschrijving	Type	Actie
4. plafond afwerking	Advies	-
9. pleister muren	Geen asbest	-
9.1 Code: 1	Mengmonster	-

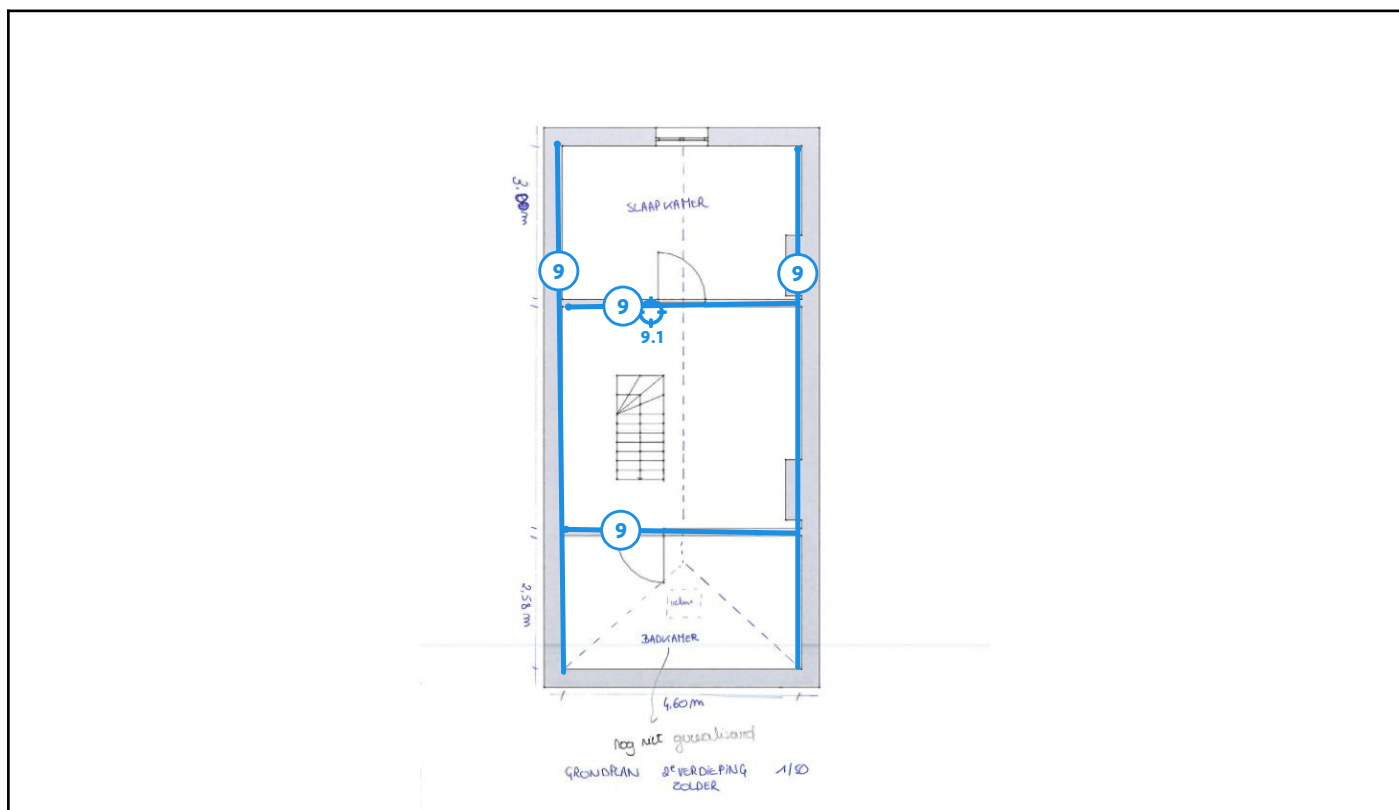
## Plan 1.3: plannen zolder

Beschrijving	Type	Actie
9. pleister muren	Geen asbest	-
9.1 Code: 1	Mengmonster	-

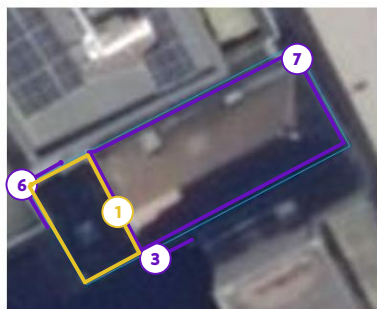
## Plan 1.4: luchtfoto

Beschrijving	Type	Actie
1. roofing dakbedekking	Asbestmateriaal	Zorgvuldig beheren
3. leien gevel	Advies	-
6. deksteen in beton	Advies	-
7. onderdak in zwarte kunststof	Advies	-
