Asbestinventarisatetest

Hoge Akker 4, 2930 Brasschaat

Attestnummer : 20241211-000513.000

Uitgegeven op : 11.12.2024

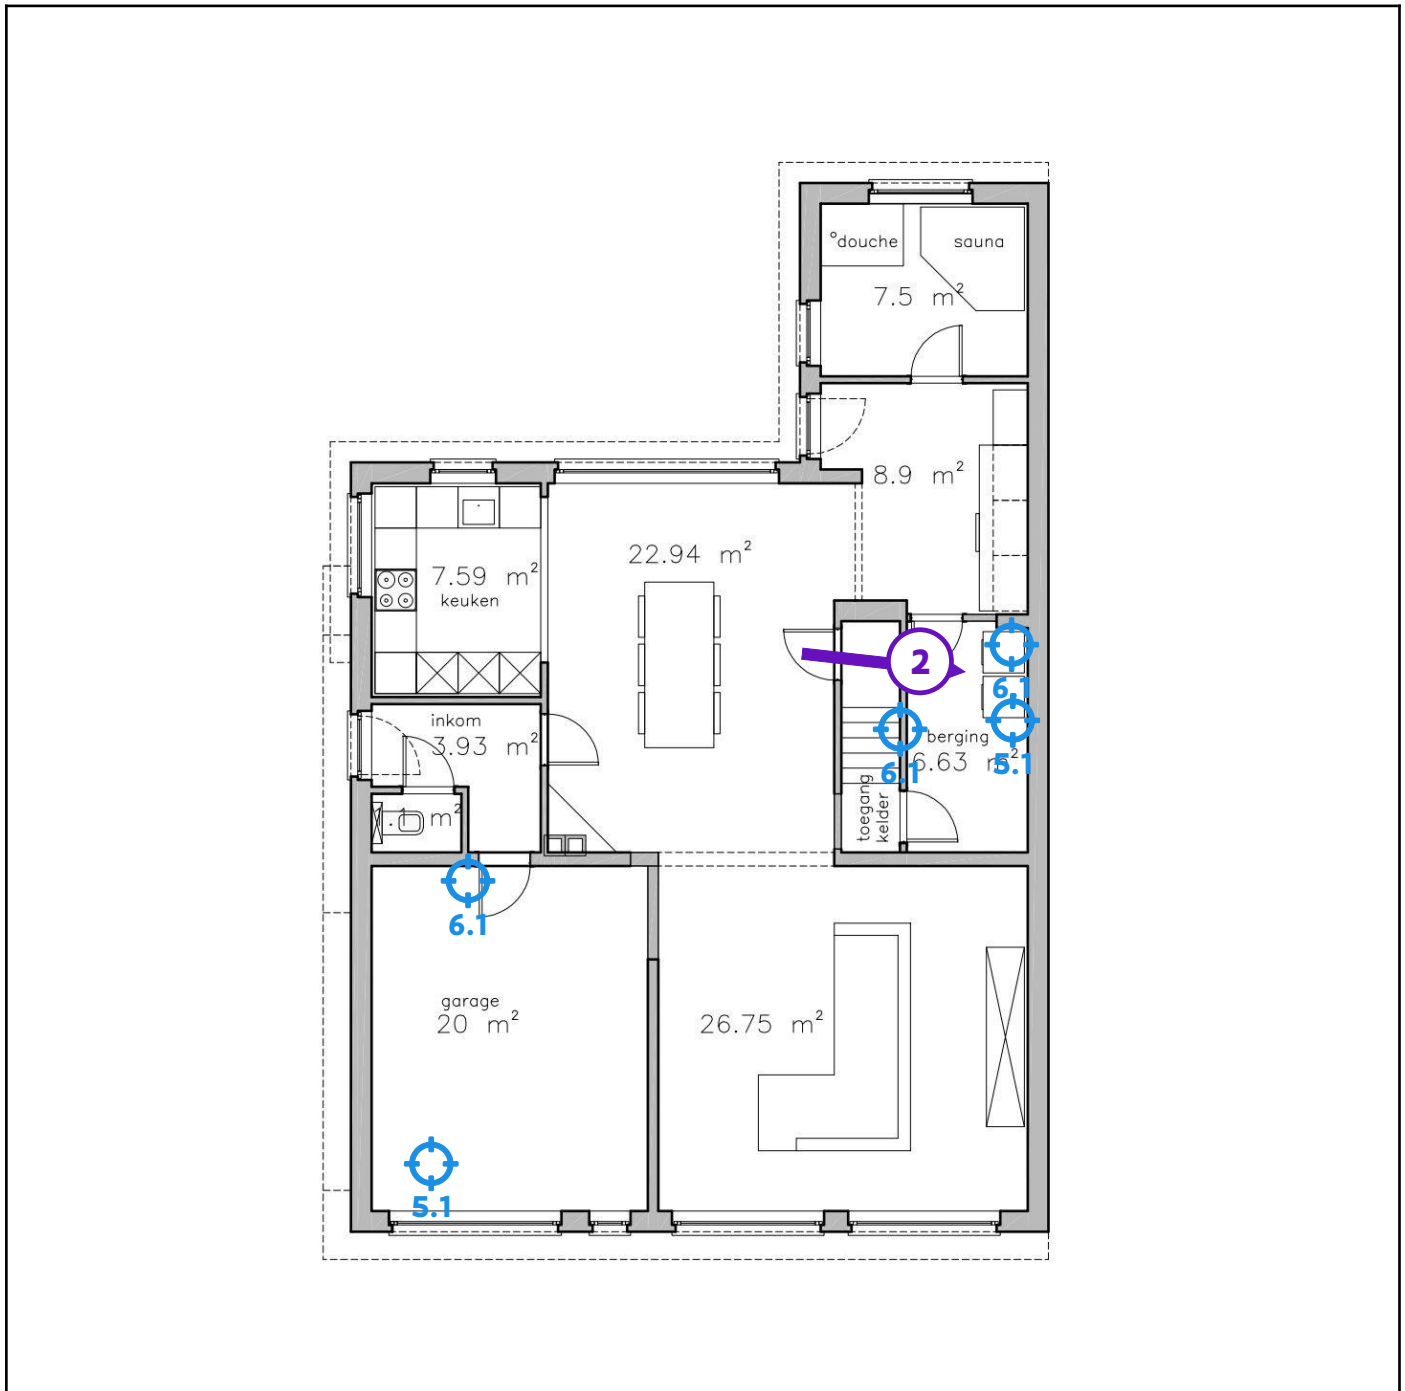
Plan 1.2: Grondplan +0

Beschrijving	Type	Actie
2. Ketel	Advies	-
5. Pleister plafonds	Geen asbest	-
5.1 Code: A2 Pleister plafonds	Mengmonster	-

6. Pleister muren	Geen asbest	-
6.1 Code: A1 Pleister muren	Mengmonster	-

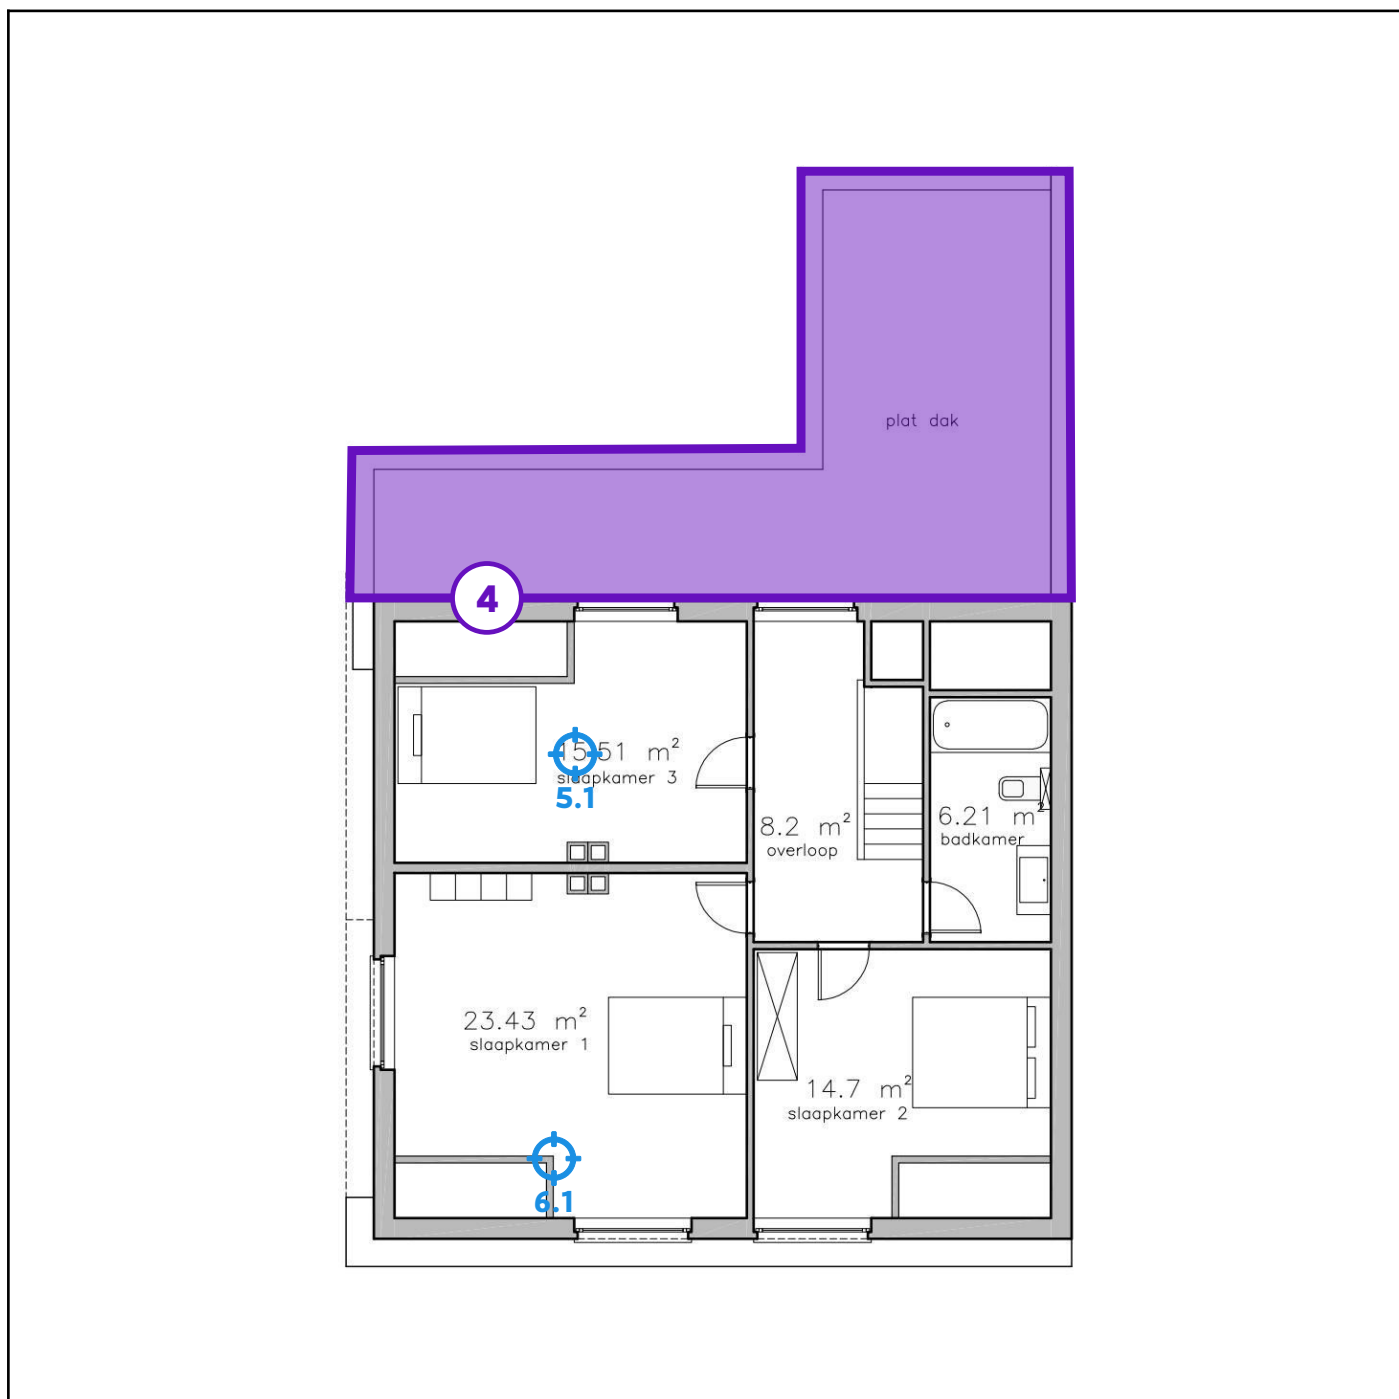
Plan 1.3: Grondplan +1

Beschrijving	Type	Actie
4. Roofing	Advies	-
5. Pleister plafonds	Geen asbest	-
5.1 Code: A2 Pleister plafonds	Mengmonster	-

6. Pleister muren	Geen asbest	-
6.1 Code: A1 Pleister muren	Mengmonster	-

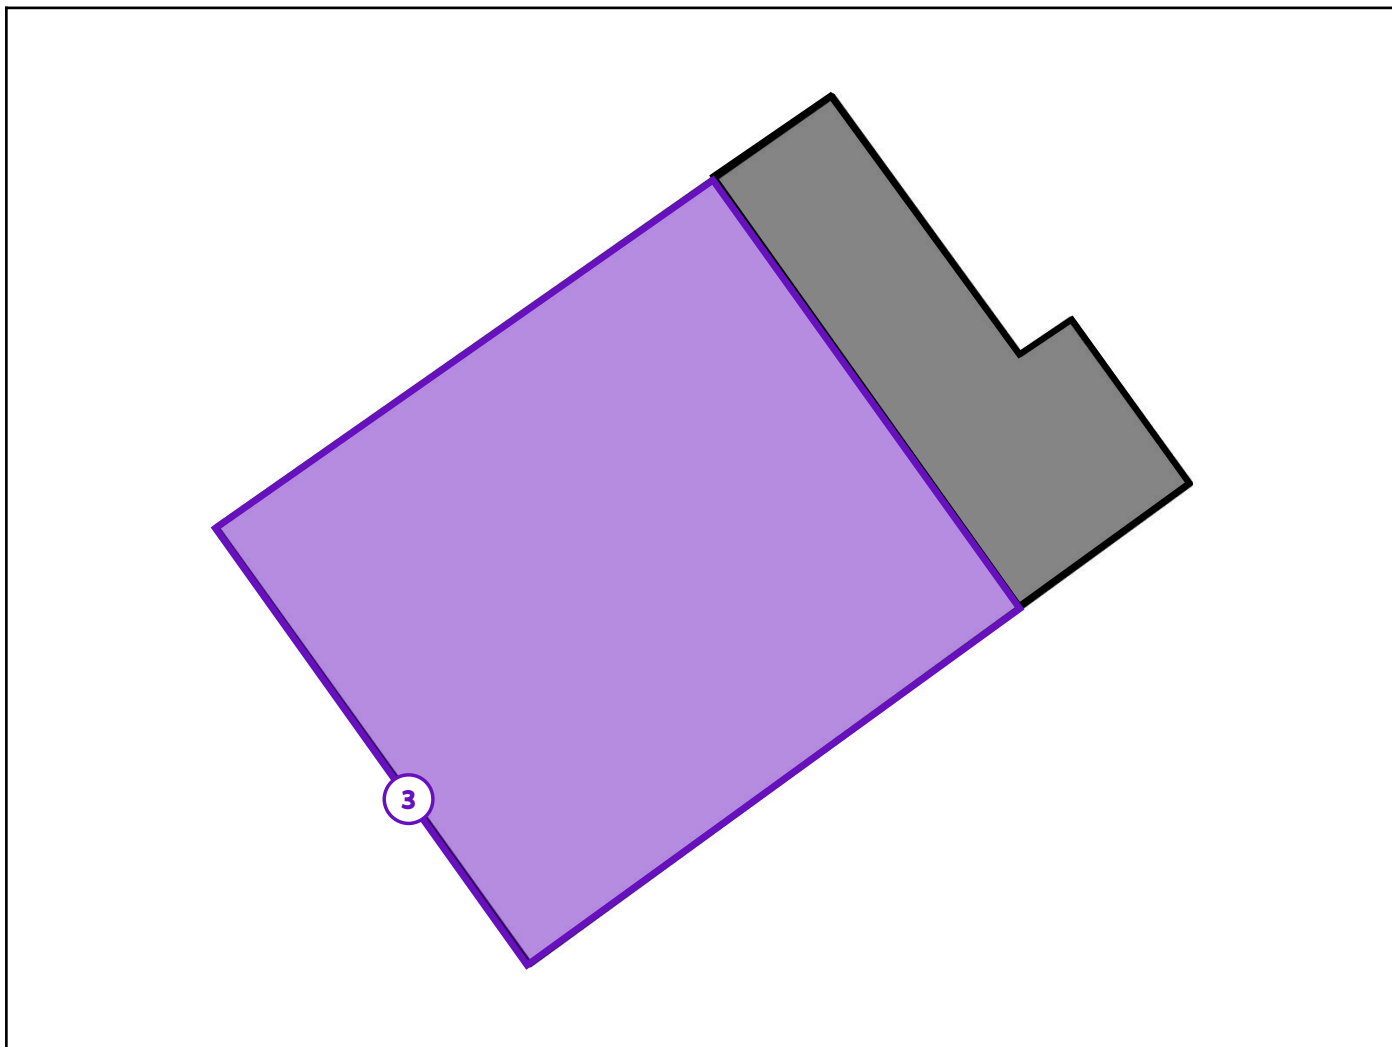
Plan 1.4: Grondplan +2

Beschrijving	Type	Actie
3. Onderdak	Advies	-
