Asbestinventarisatetest

Karenberg 23, 1932 Zaventem

Attestnummer : 20241107-000058.000

Uitgegeven op : 07.11.2024

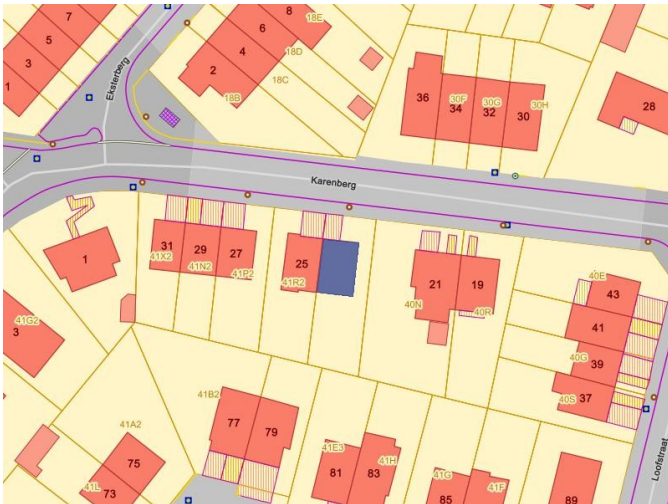
Zone 1: Hoofdgebouw

- 1 Asbestmateriaal**
- 0 Beperkingen
- 0 Uitsluitingen
- 0 Roerende goederen
- 0 Puin, steenslag, (water)bodem
- 1 Advies**
- 2 Geen asbest**

Beschrijving	Type	Actie
1. leiendak	Asbestmateriaal	Verwijderen

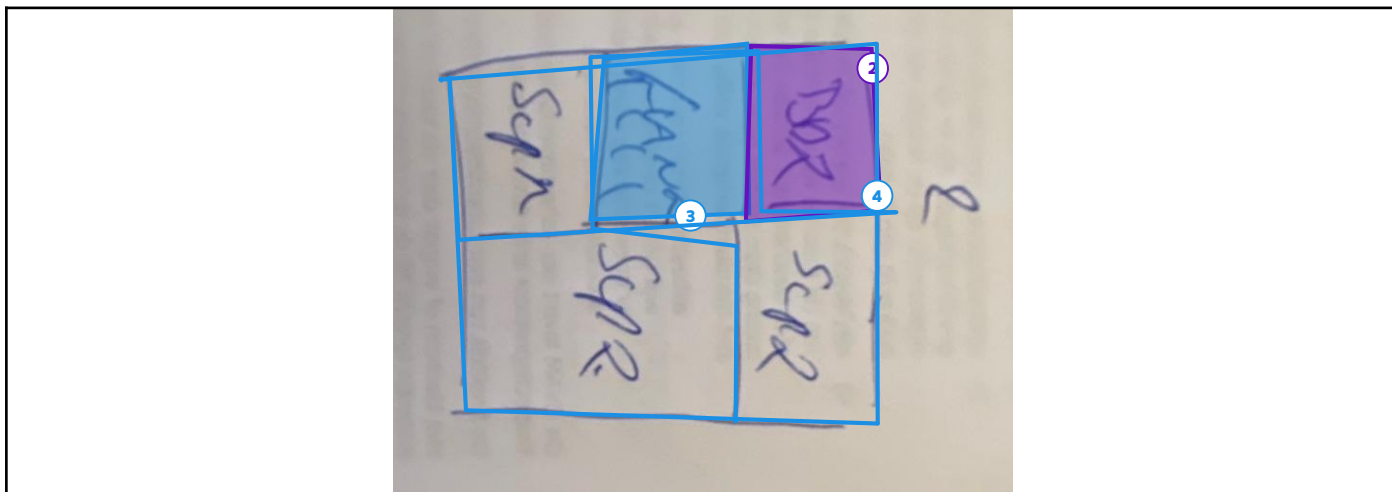
Plan 1.2: verdiep 2

Beschrijving	Type	Actie
2. tegellijm	Advies	-
3. pleisterwerk plafond	Geen asbest	-
4. Pleisterwerk muur	Geen asbest	-

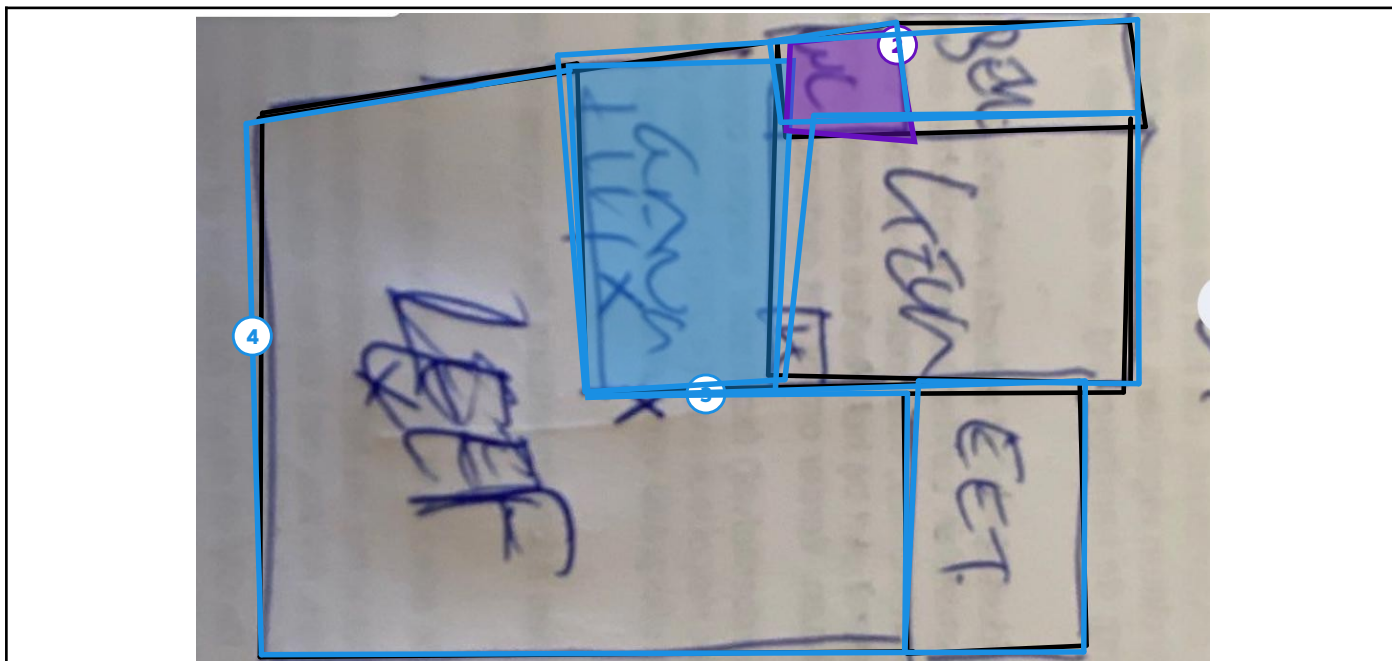
Plan 1.3: verdiep 1

Beschrijving	Type	Actie
2. tegellijn	Advies	-
3. pleisterwerk plafond	Geen asbest	-
4. Pleisterwerk muur	Geen asbest	-

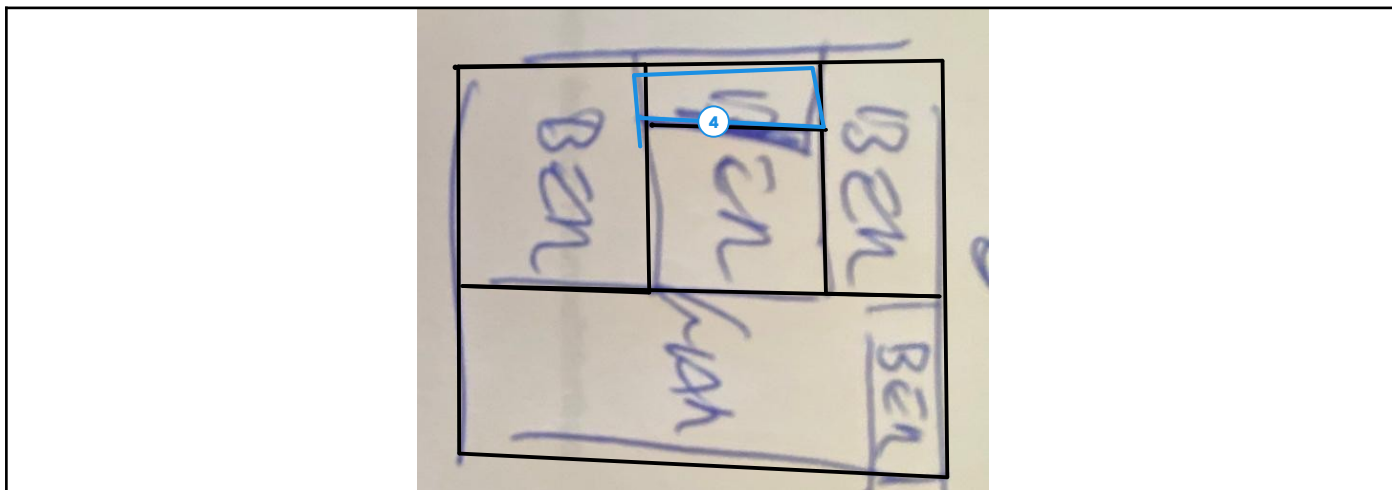
Plan 1.4: gelijkvloers

Beschrijving	Type	Actie
4. Pleisterwerk muur	Geen asbest	-
