Asbestinventarisatetest

Gidsenlaan 96, 9990 Maldegem

Attestnummer : 20231004-000205.000

Niet-asbestveilig

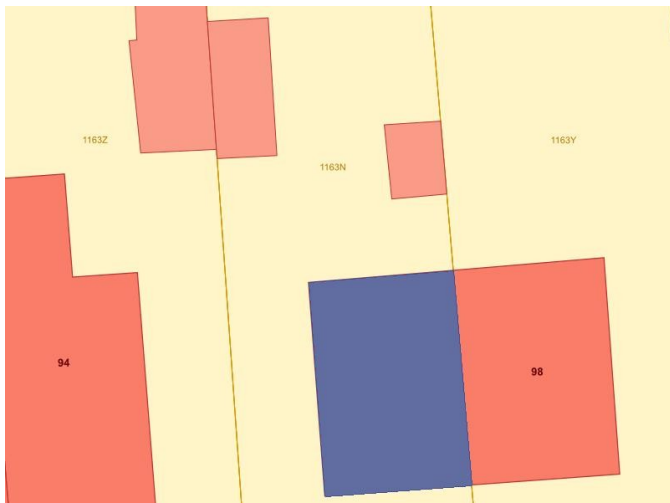
Zone 1: Hoofdgebouw

- 6 Asbestmaterialen**
- 0 Beperkingen
- 0 Uitsluitingen
- 0 Roerende goederen
- 0 Puin, steenslag, (water)bodem
- 0 Adviezen
- 1 Geen asbest**

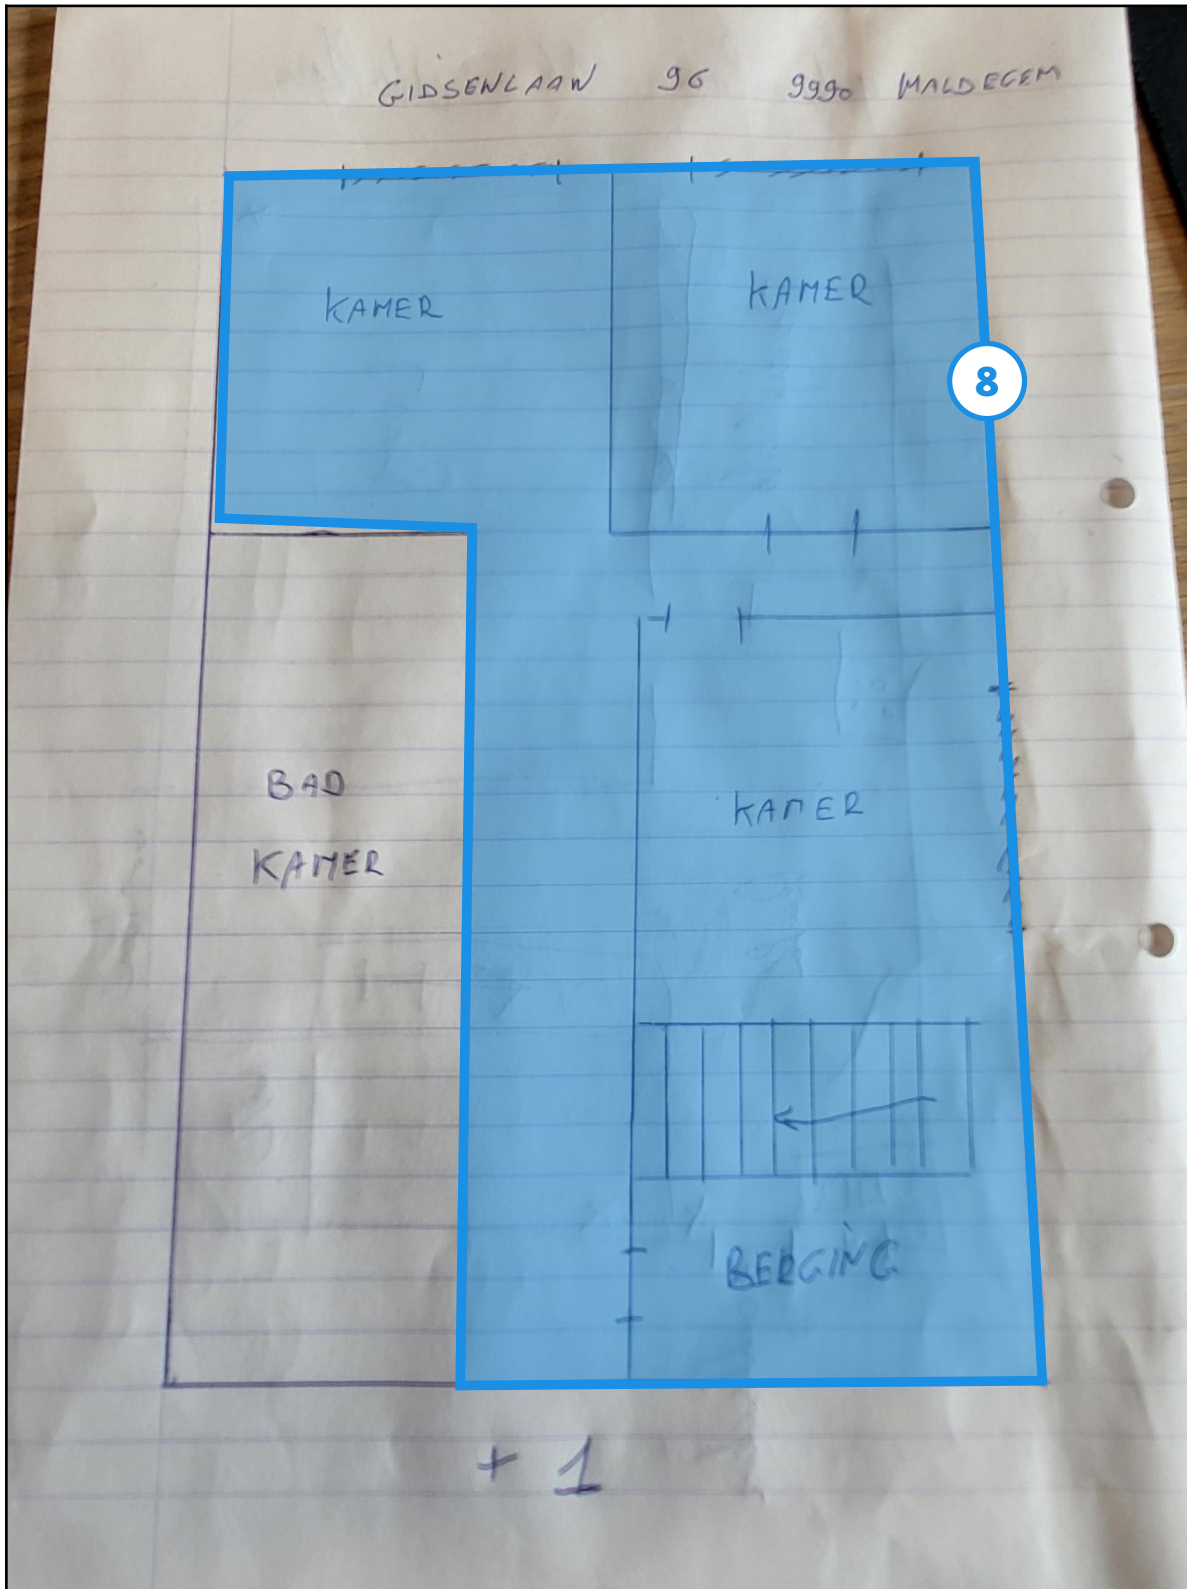
Plan 1.2: 20231002_161131

8. pleister muur	Geen asbest	-
------------------	-------------	---

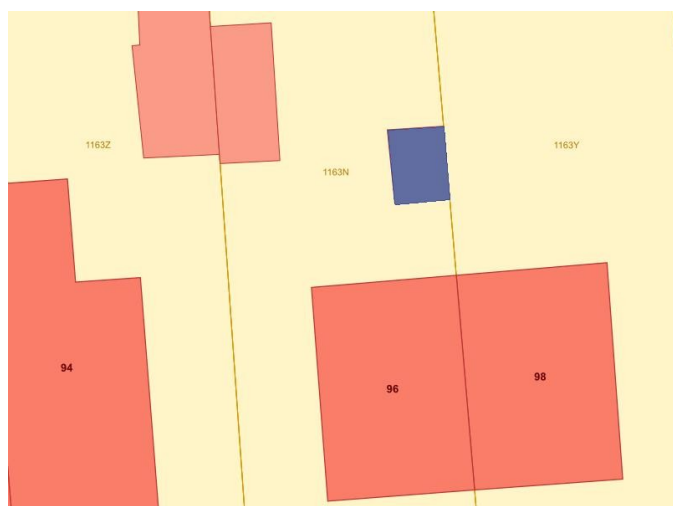
Zone 2: Bijgebouw

1 **Asbestmateriaal**

Beschrijving	Type	Actie
3. Golfplaat	Asbestmateriaal	Verwijderen

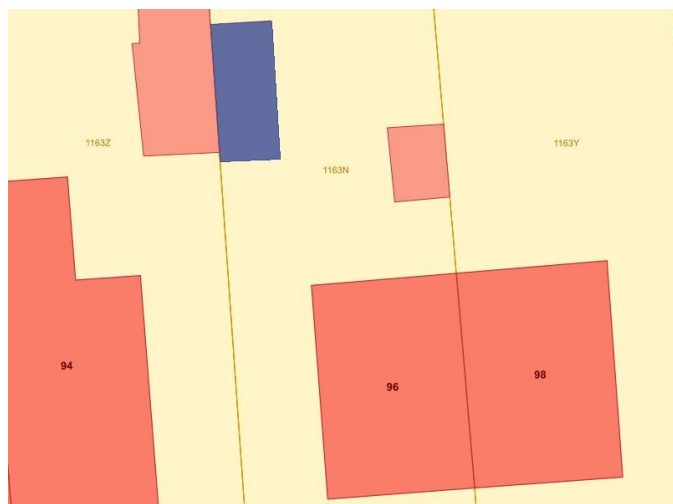
Zone 3: Bijgebouw

- 0 Asbestmaterialen
- 0 Beperkingen
- 0 Uitsluitingen
- 0 Roerende goederen
- 0 Puin, steenslag, (water)bodem
- 0 Adviezen
- 0 Geen asbest
