Asbestinventarisatetest

Aalstersesteenweg 75, 9400 Ninove

Attestnummer : 20240709-000092.000

Uitgegeven op : 09.07.2024

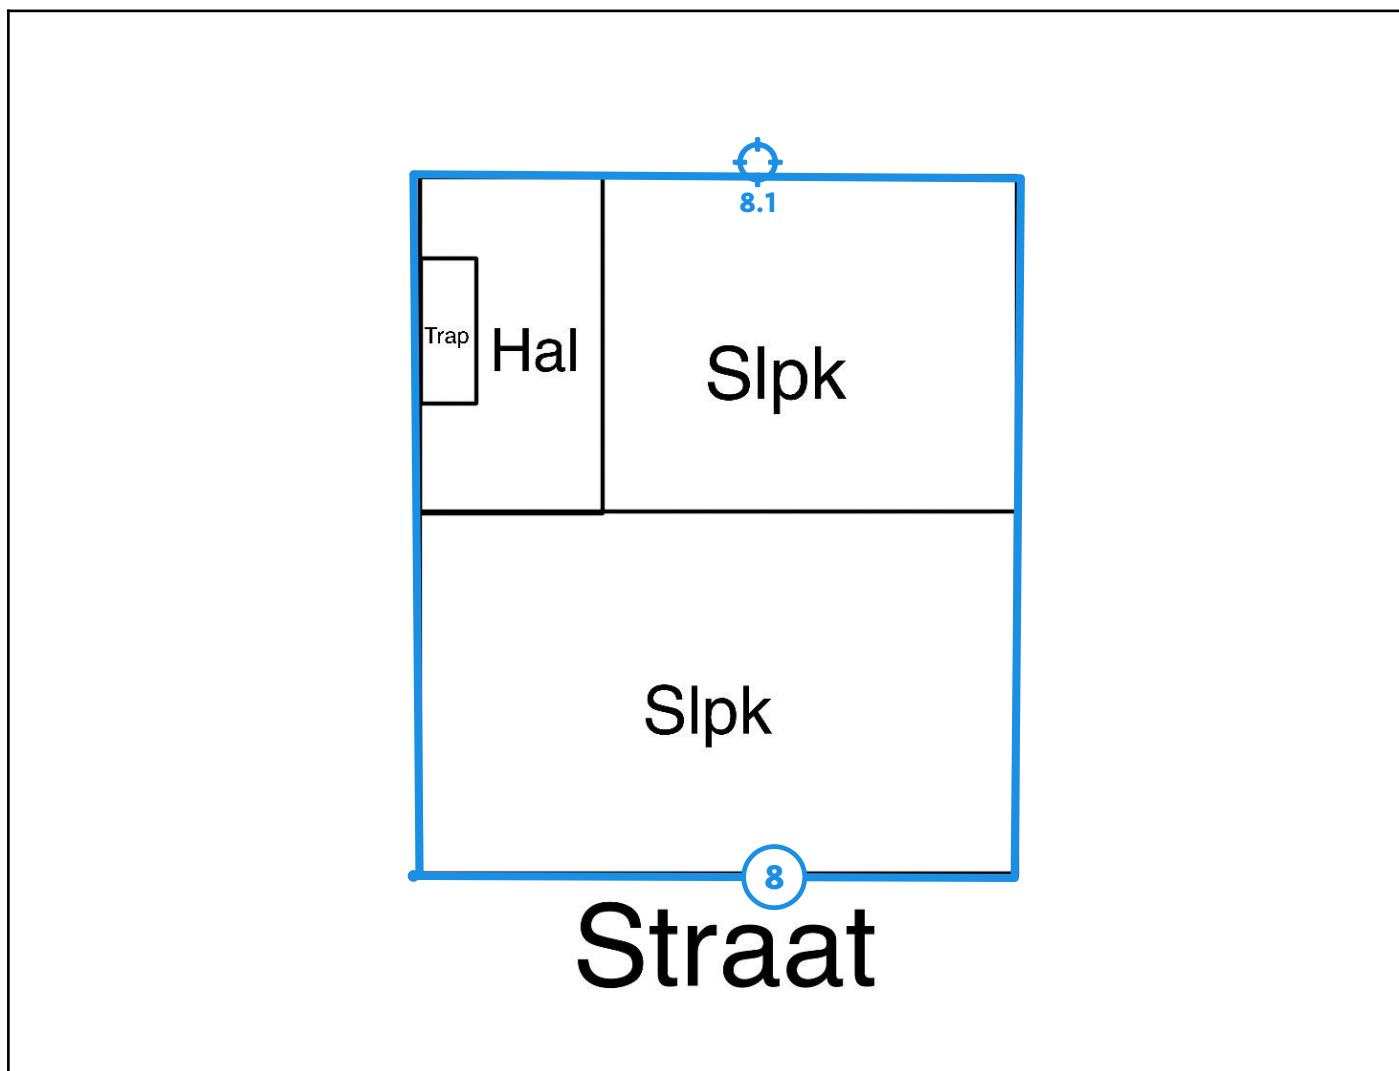
Plan 1.2: Niv2

Beschrijving	Type	Actie
8. Gevelleien	Geen asbest	-
8.1 Code: MM05	Puntmonster	-

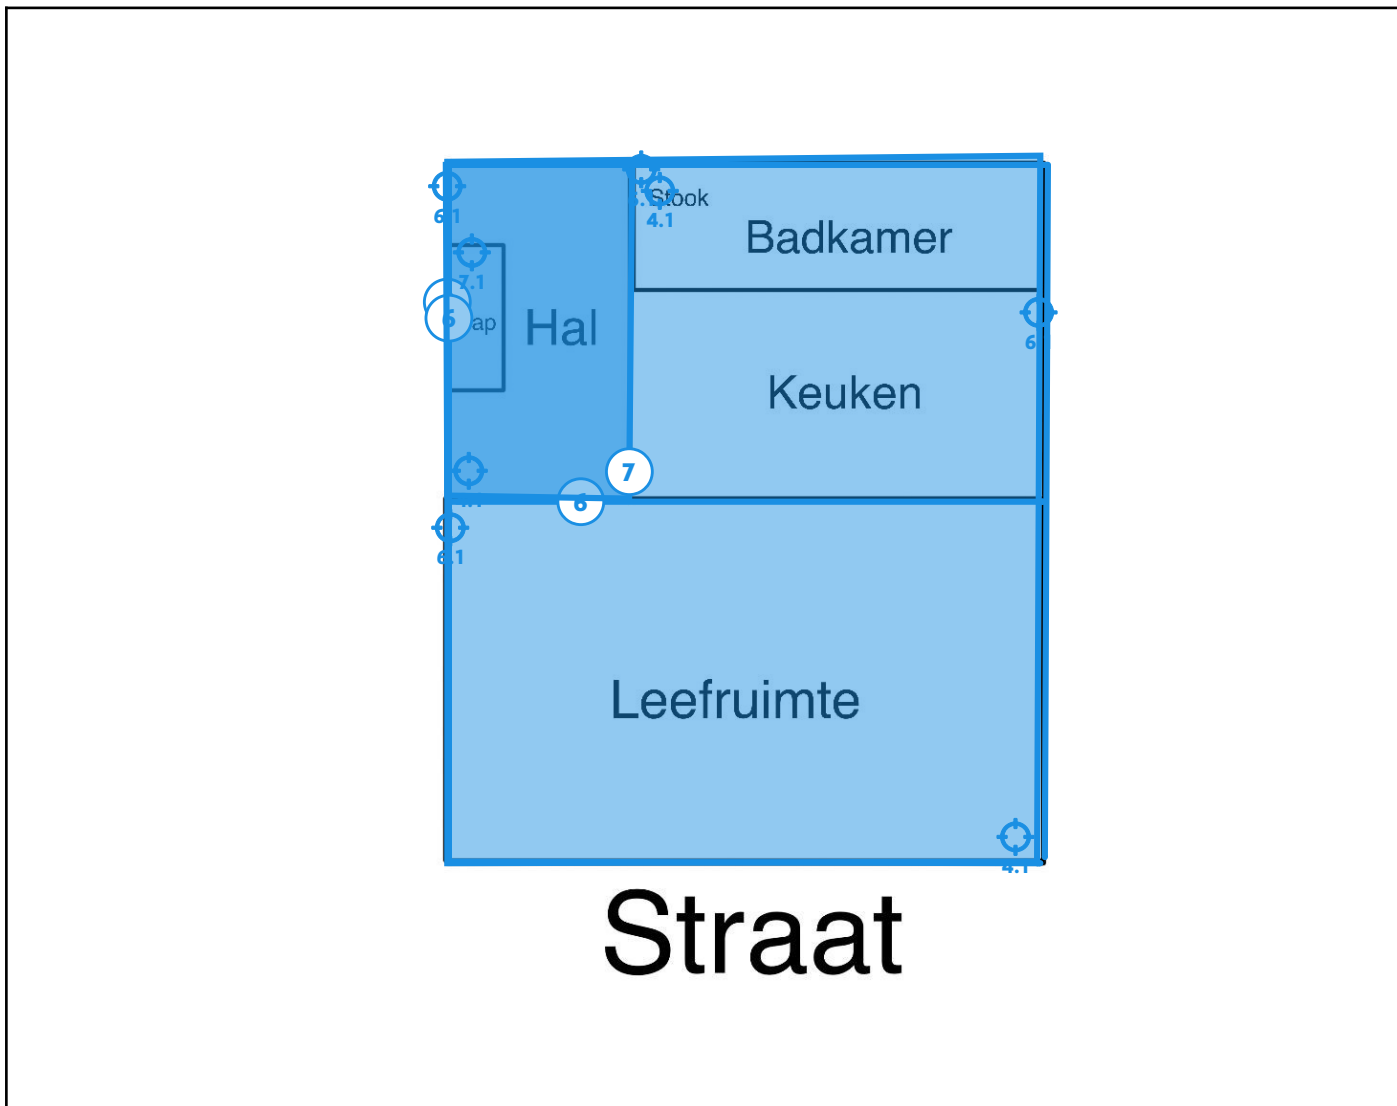
Plan 1.3: Niv1

Beschrijving	Type	Actie
4. Pleisterwerk plafond	Geen asbest	-
4.1 Code: Mm02	Mengmonster	-
6. Pleisterwerk wanden	Geen asbest	-
6.1 Code: Mm01	Mengmonster	-
7. Vloerzeil	Geen asbest	-
7.1 Code: Mm04	Puntmonster	-
