# Asbestinventarisatetest

Tismansweg 68, 3680 Maaseik

Attestnummer : 20250213-000414.000

Uitgegeven op : 13.02.2025

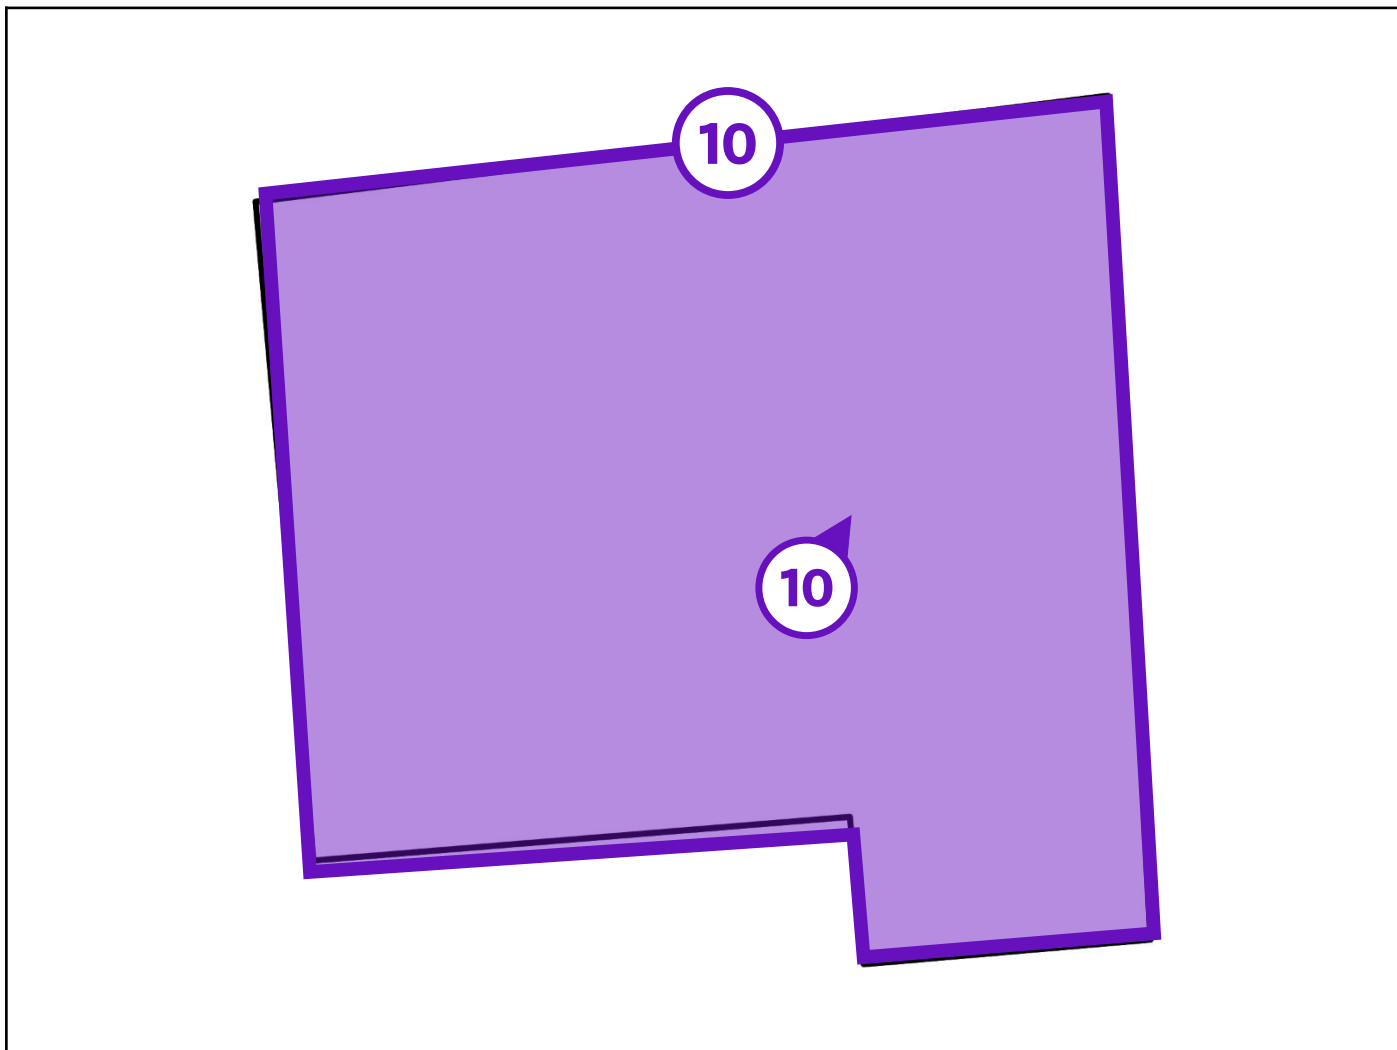
## Plan 1.3: dakenplan

| Beschrijving | Type | Actie |
|---|---|---|
| 10. Onderdak van de woning is uit doek | Advies | - |
