Asbestinventarisatetest

De Standaard 26, 3530 Houthalen-Helchteren

Attestnummer : 20250211-000357.000

Uitgegeven op : 11.02.2025

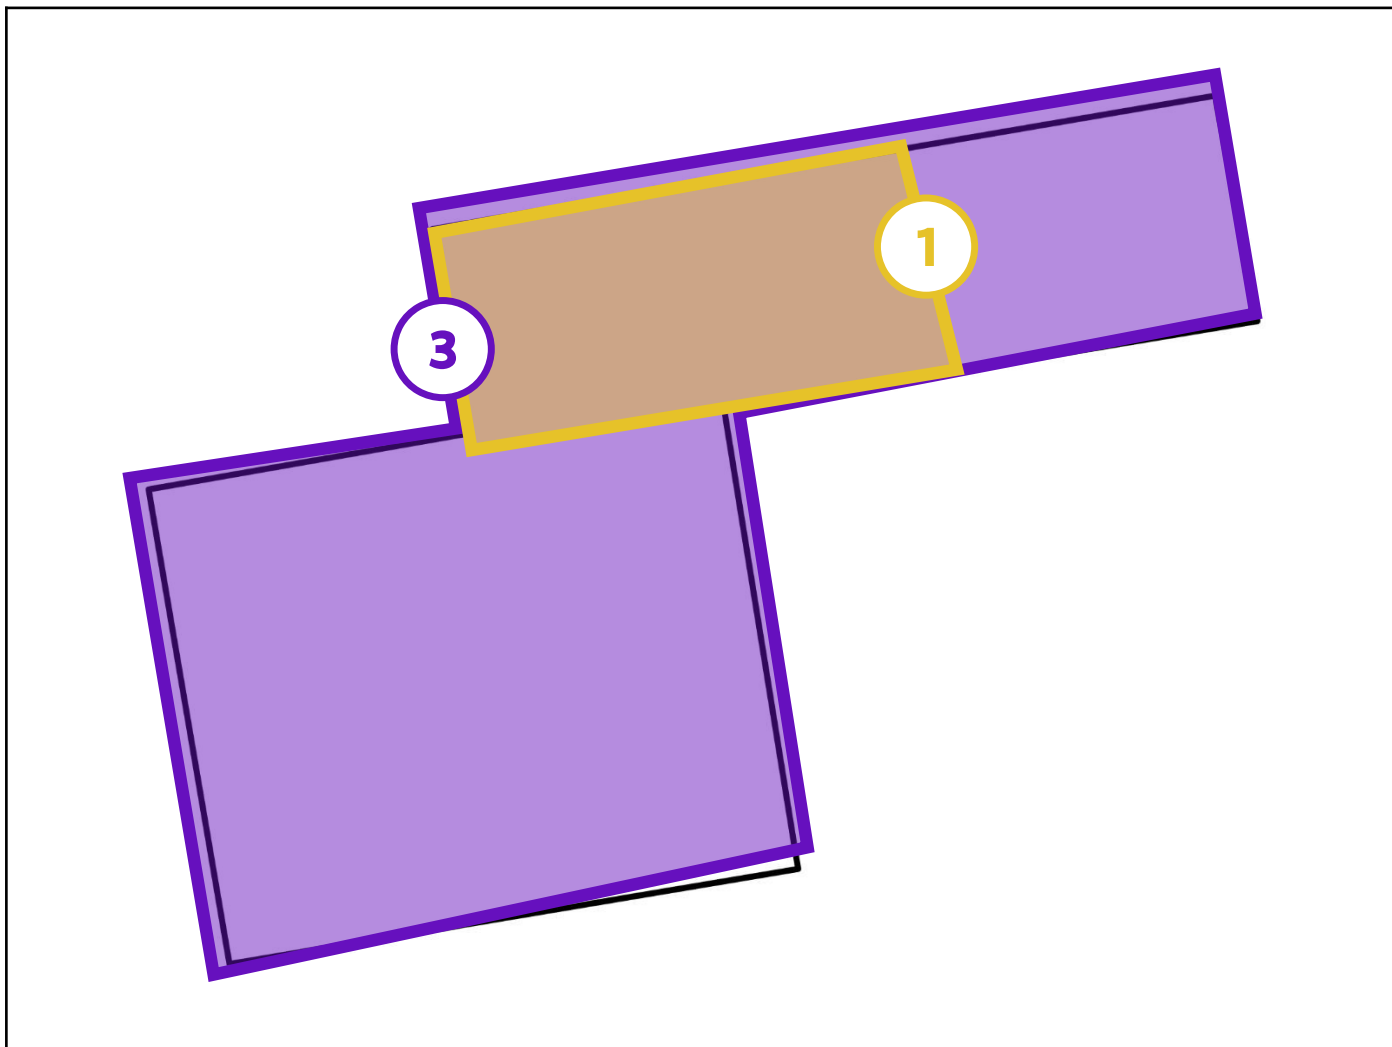
Plan 1.1: Hoofdgebouw plan

Beschrijving	Type	Actie
1. Dak garage	Asbestmateriaal	Zorgvuldig beheren
3. Algemeen advies en onderdak	Advies	-

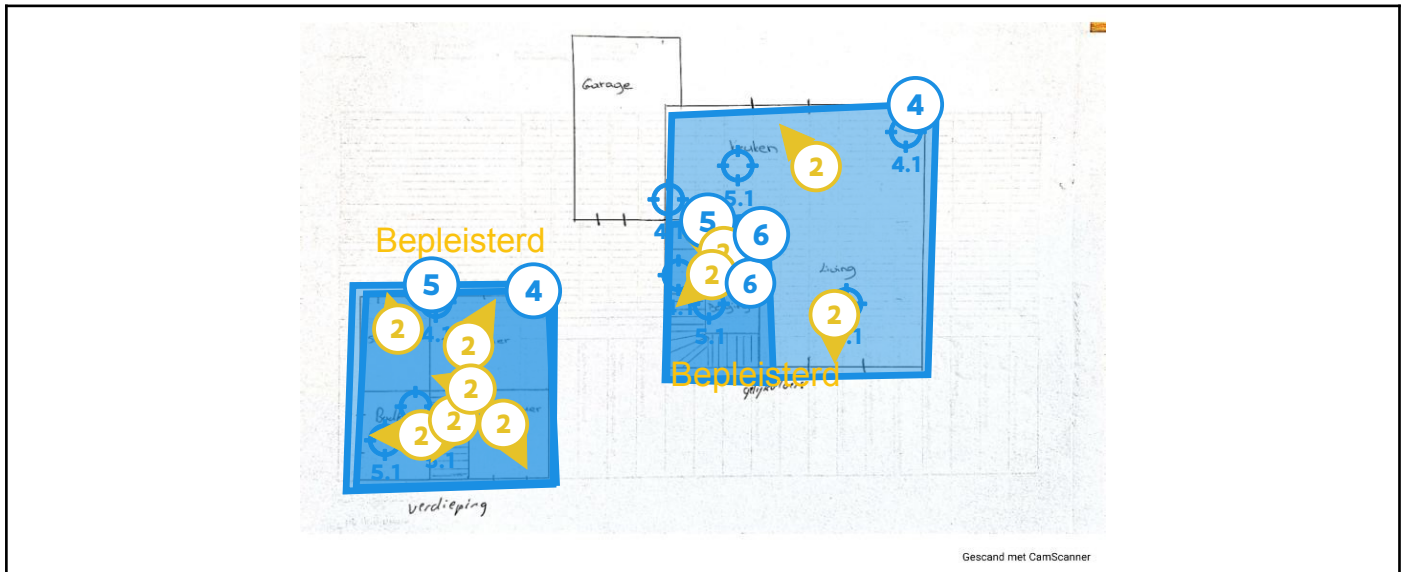
Plan 1.2: Grondplan

Beschrijving	Type	Actie
2. Venstertabletten en deurdorpels	Asbestmateriaal	Zorgvuldig beheren
4. Pleisterwerk wanden	Geen asbest	-
4.1 Code: Msnr.1 Pleisterwerk wanden	Mengmonster	-
5. Pleisterwerk plafond	Geen asbest	-
5.1 Code: Msnr.2 Pleisterwerk plafond	Mengmonster	-
6. Buisisolatie CV leidingen	Geen asbest	-
