# Asbestinventarisatetest

Boomsestraat 88, 2845 Niel

Attestnummer : 20241011-000002.000

Uitgegeven op : 11.10.2024

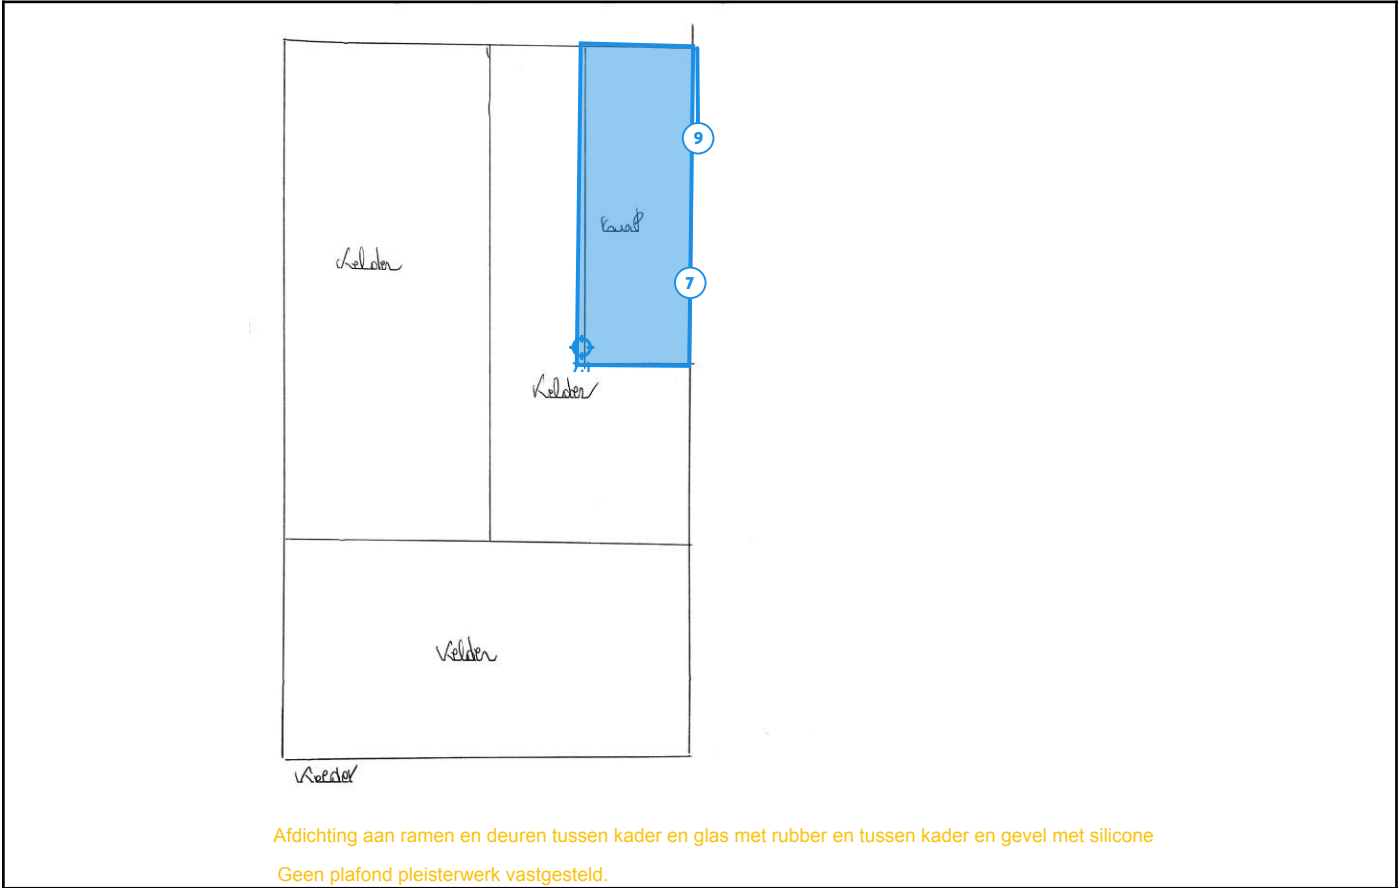
# Plan 1.1: Woning Kelder

| Beschrijving | Type | Actie |
|---|---|---|
| 9. Faience tegellijm | Geen asbest | - |

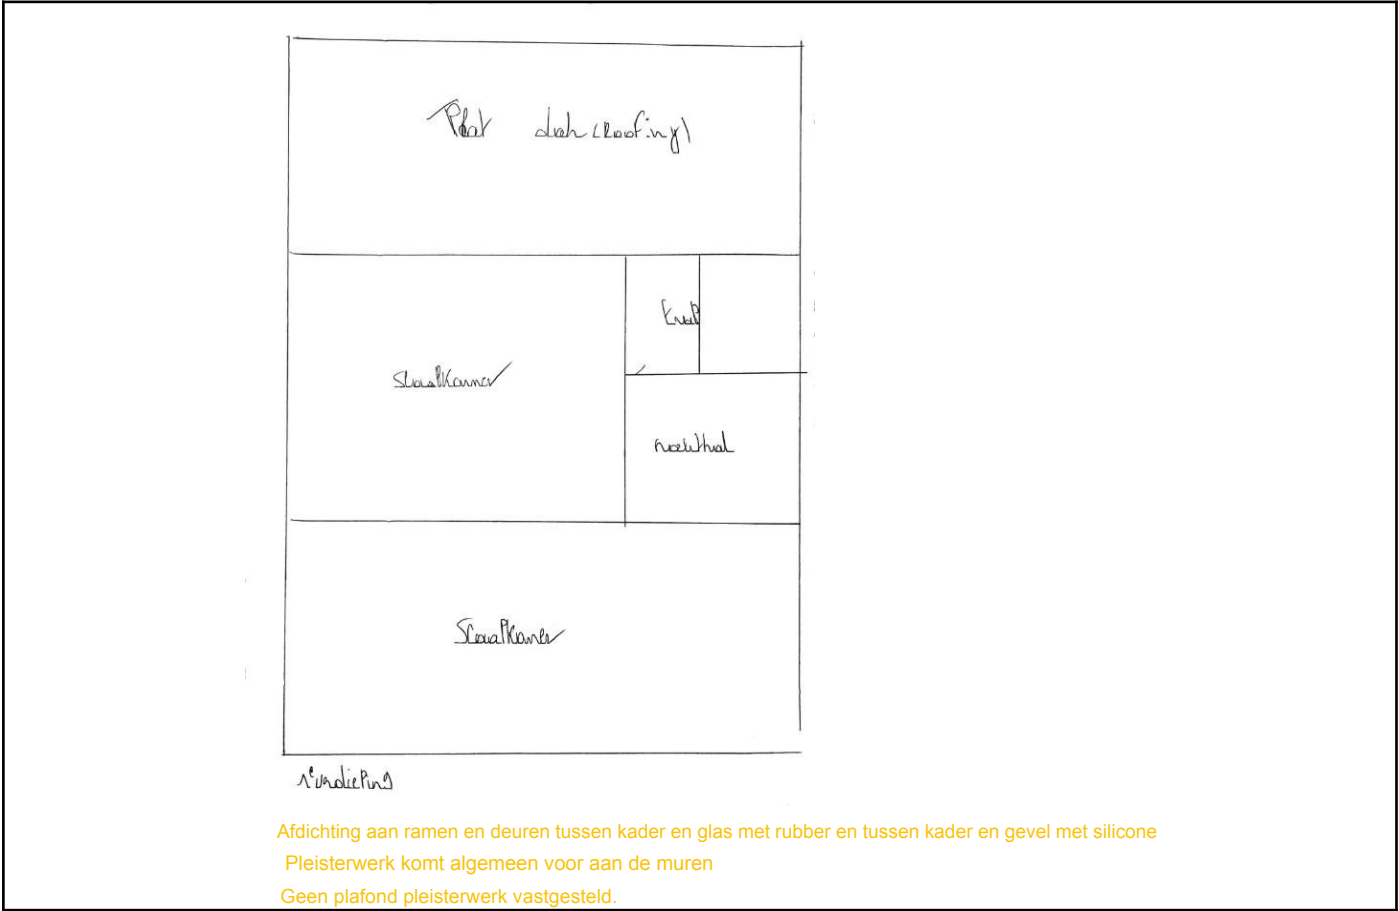
# Plan 1.3: Woning 1ste verdieping

| Beschrijving | Type | Actie |
|---|---|---|
| 8. Pleisterwerk aan de muren | Geen asbest | - |

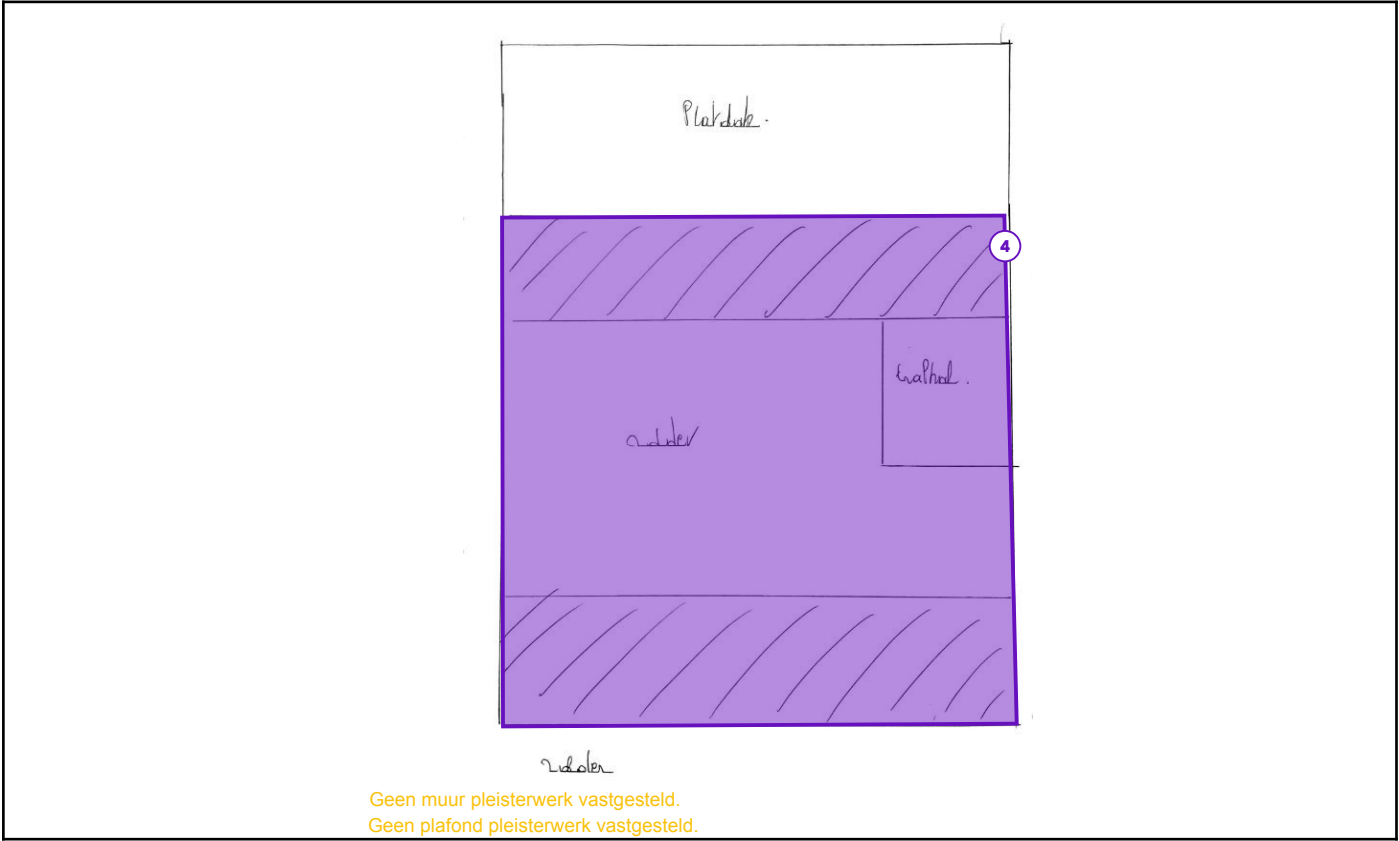
# Plan 1.4: Woning Zolder

| Beschrijving | Type | Actie |
|---|---|---|
| 5. Pleisterwerk aan de plafonds | Advies | - |
