Asbestinventarisatetest

Haspengouwlaan 13, 3870 Heers

Attestnummer : 20241002-000324.000

Uitgegeven op : 02.10.2024

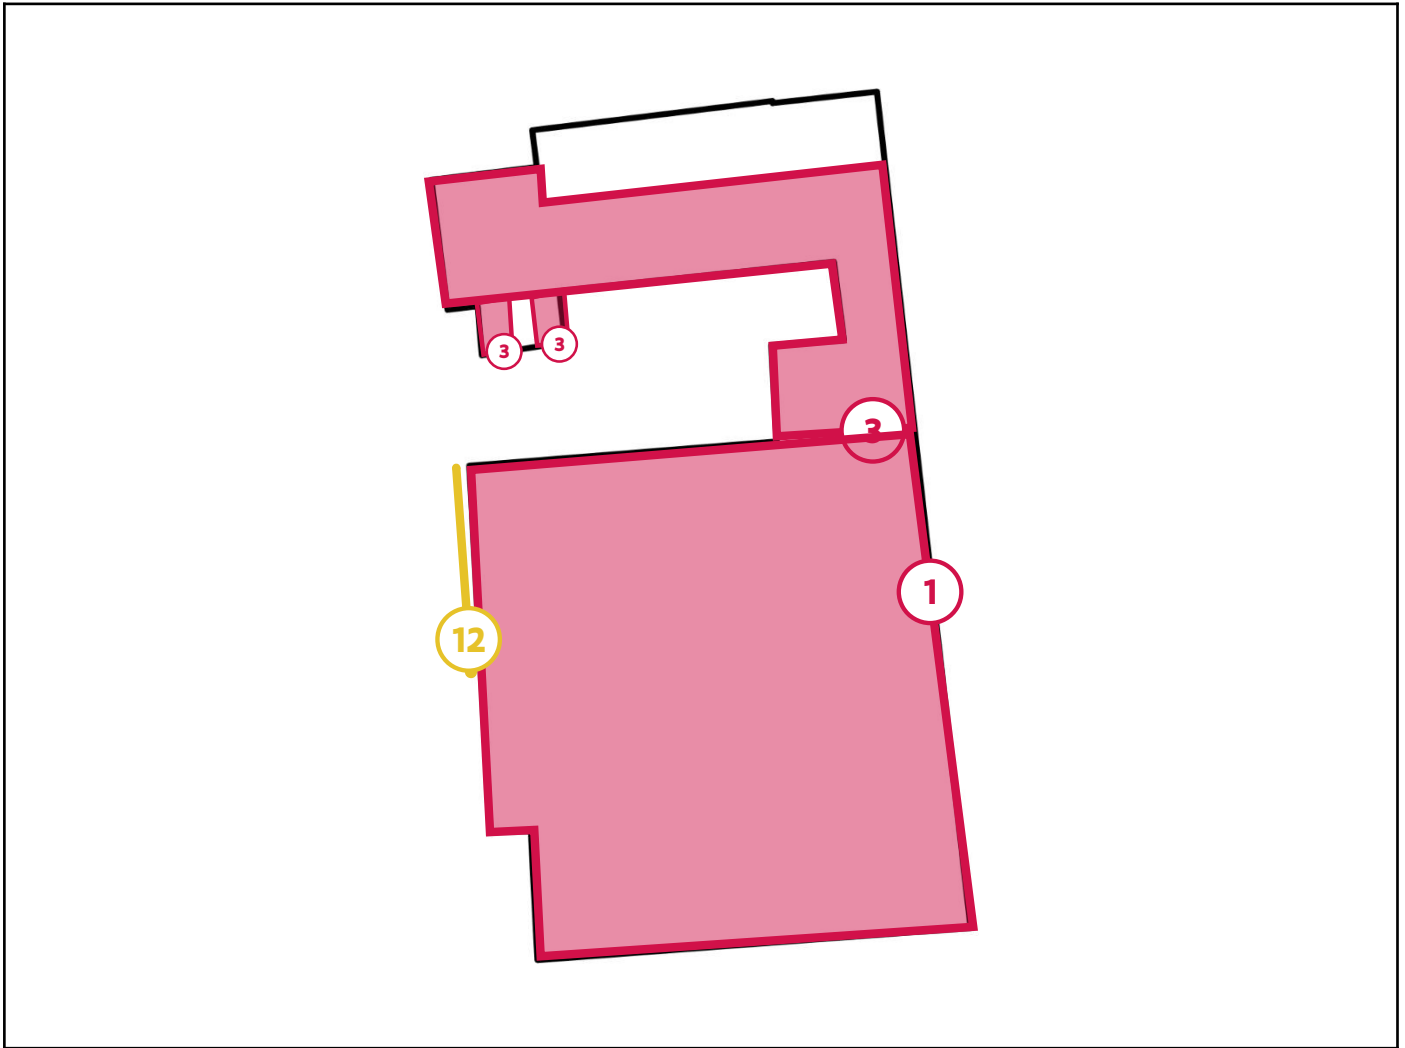
Plan 1.1: Hoofdgebouw plan

Beschrijving	Type	Actie
1. Golfplaten dak stal	Asbestmateriaal	Dringend verwijderen
3. Golfplaten dak woongedeelte en garage	Asbestmateriaal	Dringend verwijderen
12. Golfplaten zijgevel stal	Asbestmateriaal	Zorgvuldig beheren

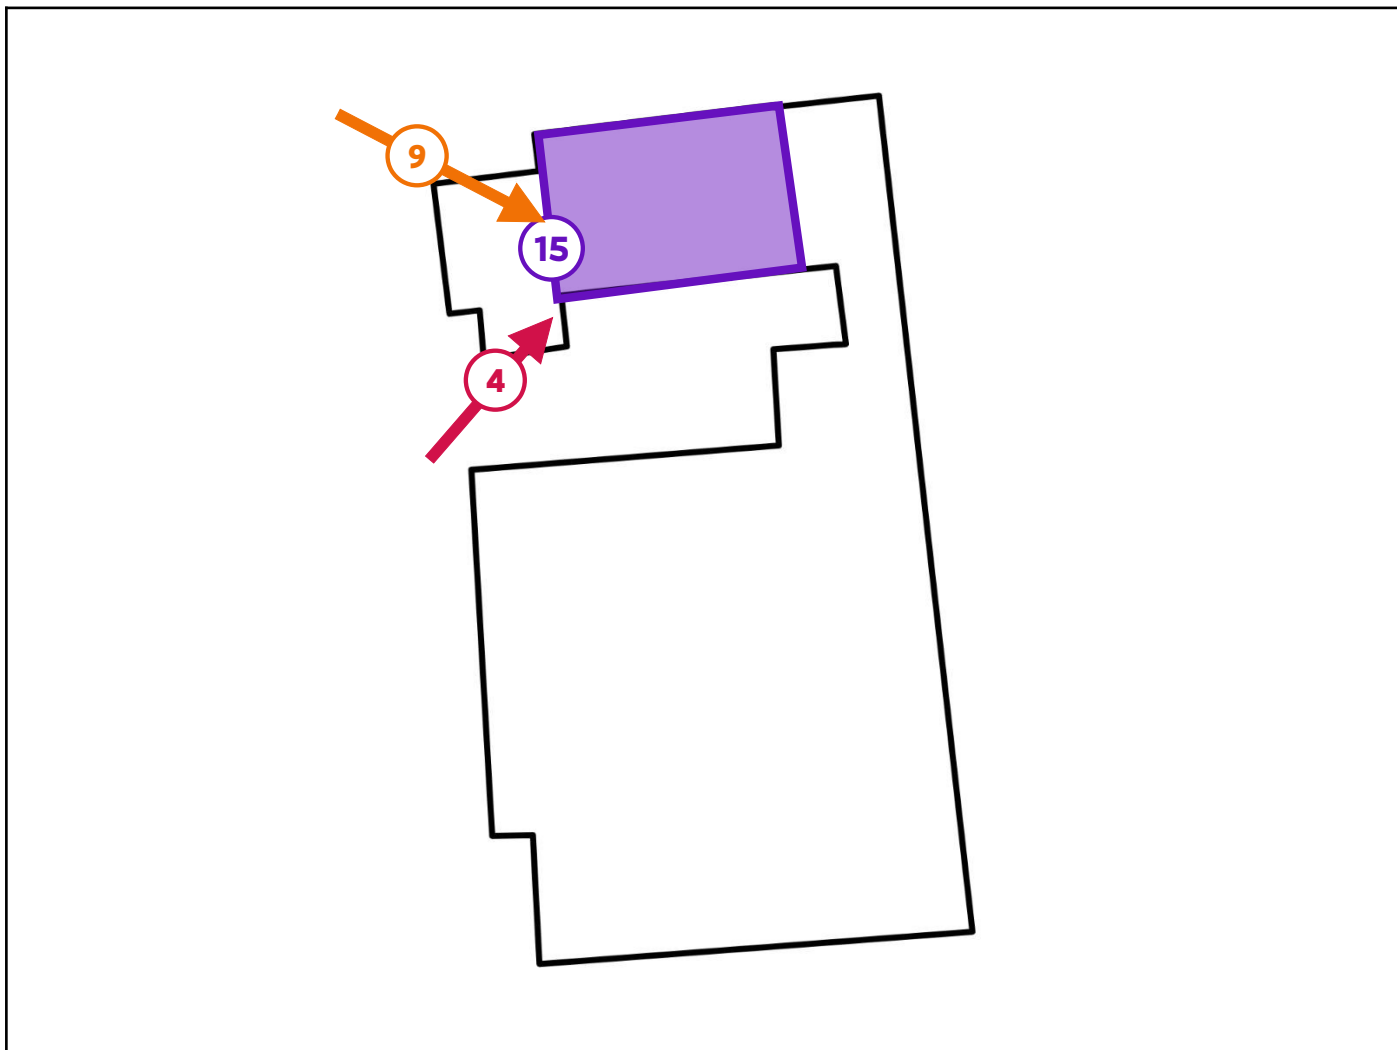
Plan 1.2: Hoofdgebouw plan

Beschrijving	Type	Actie
4. Doorvoerbuis	Asbestmateriaal	Dringend maatregelen nemen
9. Schouwkap	Asbestmateriaal	Verwijderen
15. 1ste verdieping, zolder en dakconstructie (onderdak) woongedeelte	Beperking	-

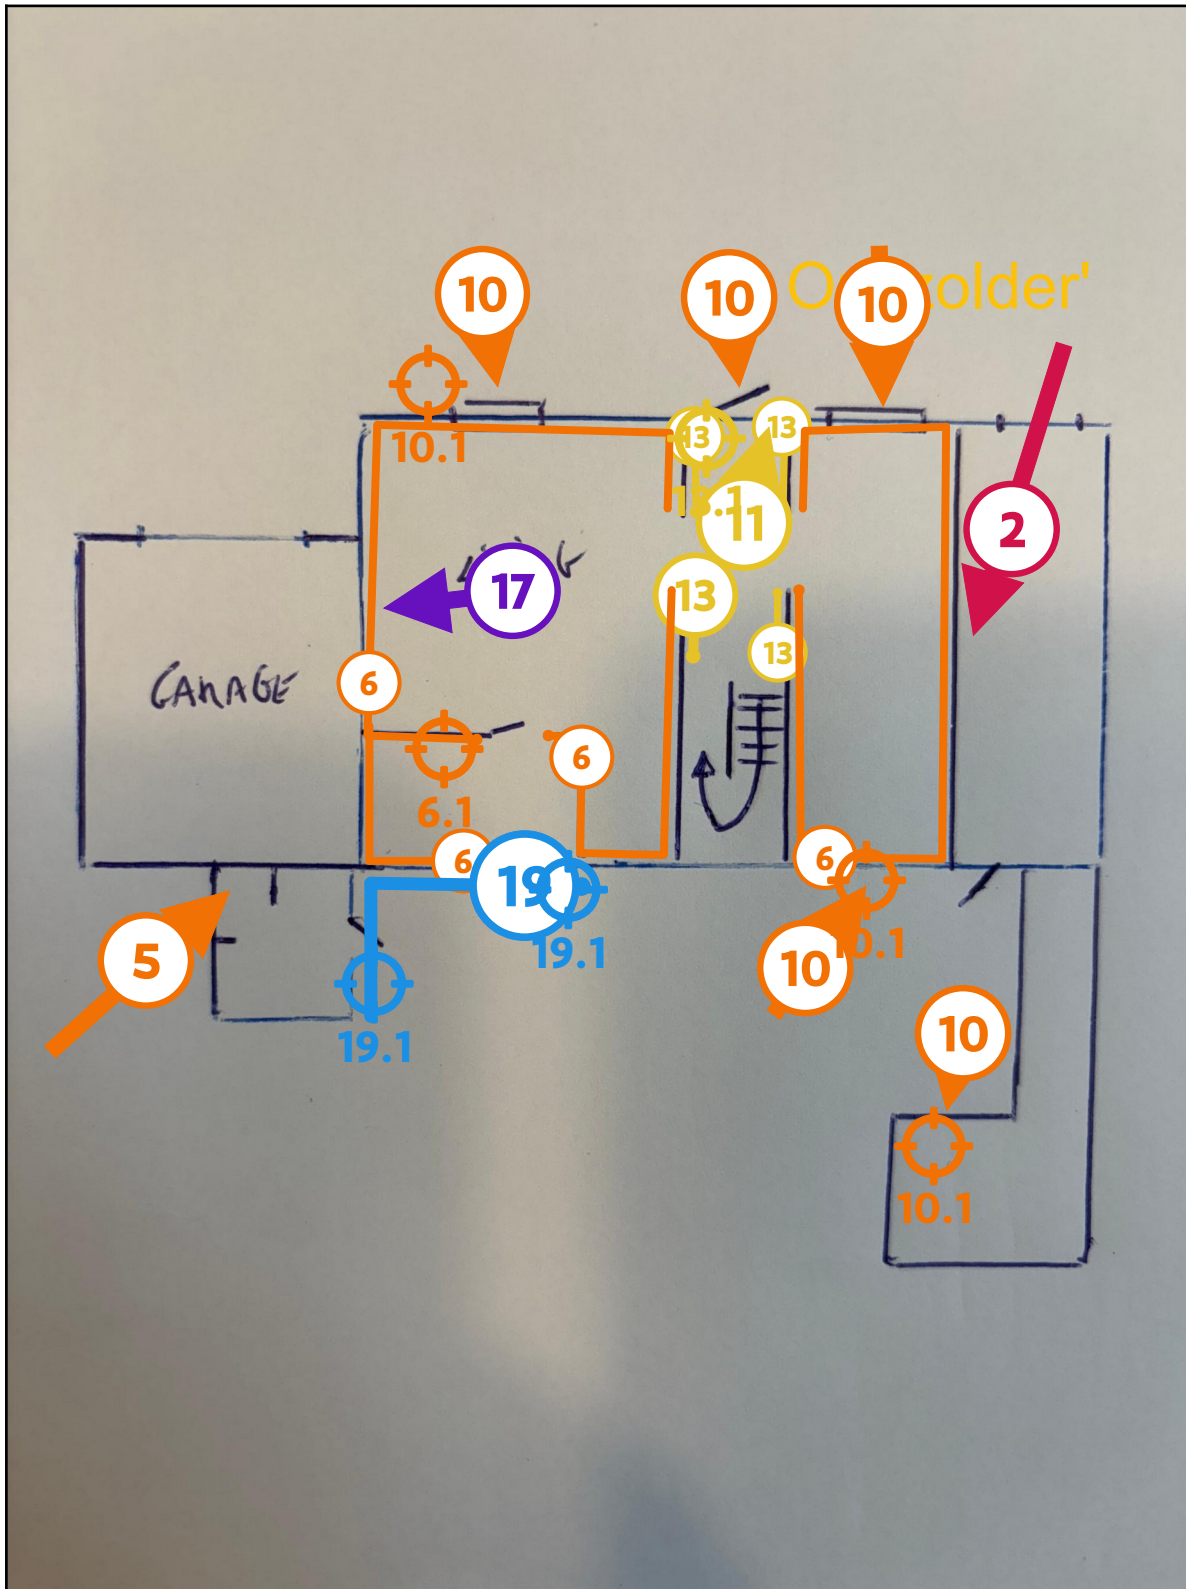
Plan 1.3: Gelijkvloers woongedeelte

2. Golfplaten	Asbestmateriaal	Dringend verwijderen
5. Toilet bril	Asbestmateriaal	Verwijderen
6. Platen wanden Woonkamer/eetkamer	Asbestmateriaal	Verwijderen
6.1 Code: MM3	Puntmonster	-
10. Mastiek tussen glas-kozijn	Asbestmateriaal	Verwijderen
10.1 Code: MM4	Mengmonster	-
11. Elektriciteitsmeter	Asbestmateriaal	Zorgvuldig beheren
13. Platen wanden inkomhal	Asbestmateriaal	Zorgvuldig beheren
13.1 Code: MM5	Puntmonster	-
17. Buis schouwkap tot haard	Advies	-
19. Crepi	Geen asbest	-
19.1 Code: MM2	Mengmonster	-

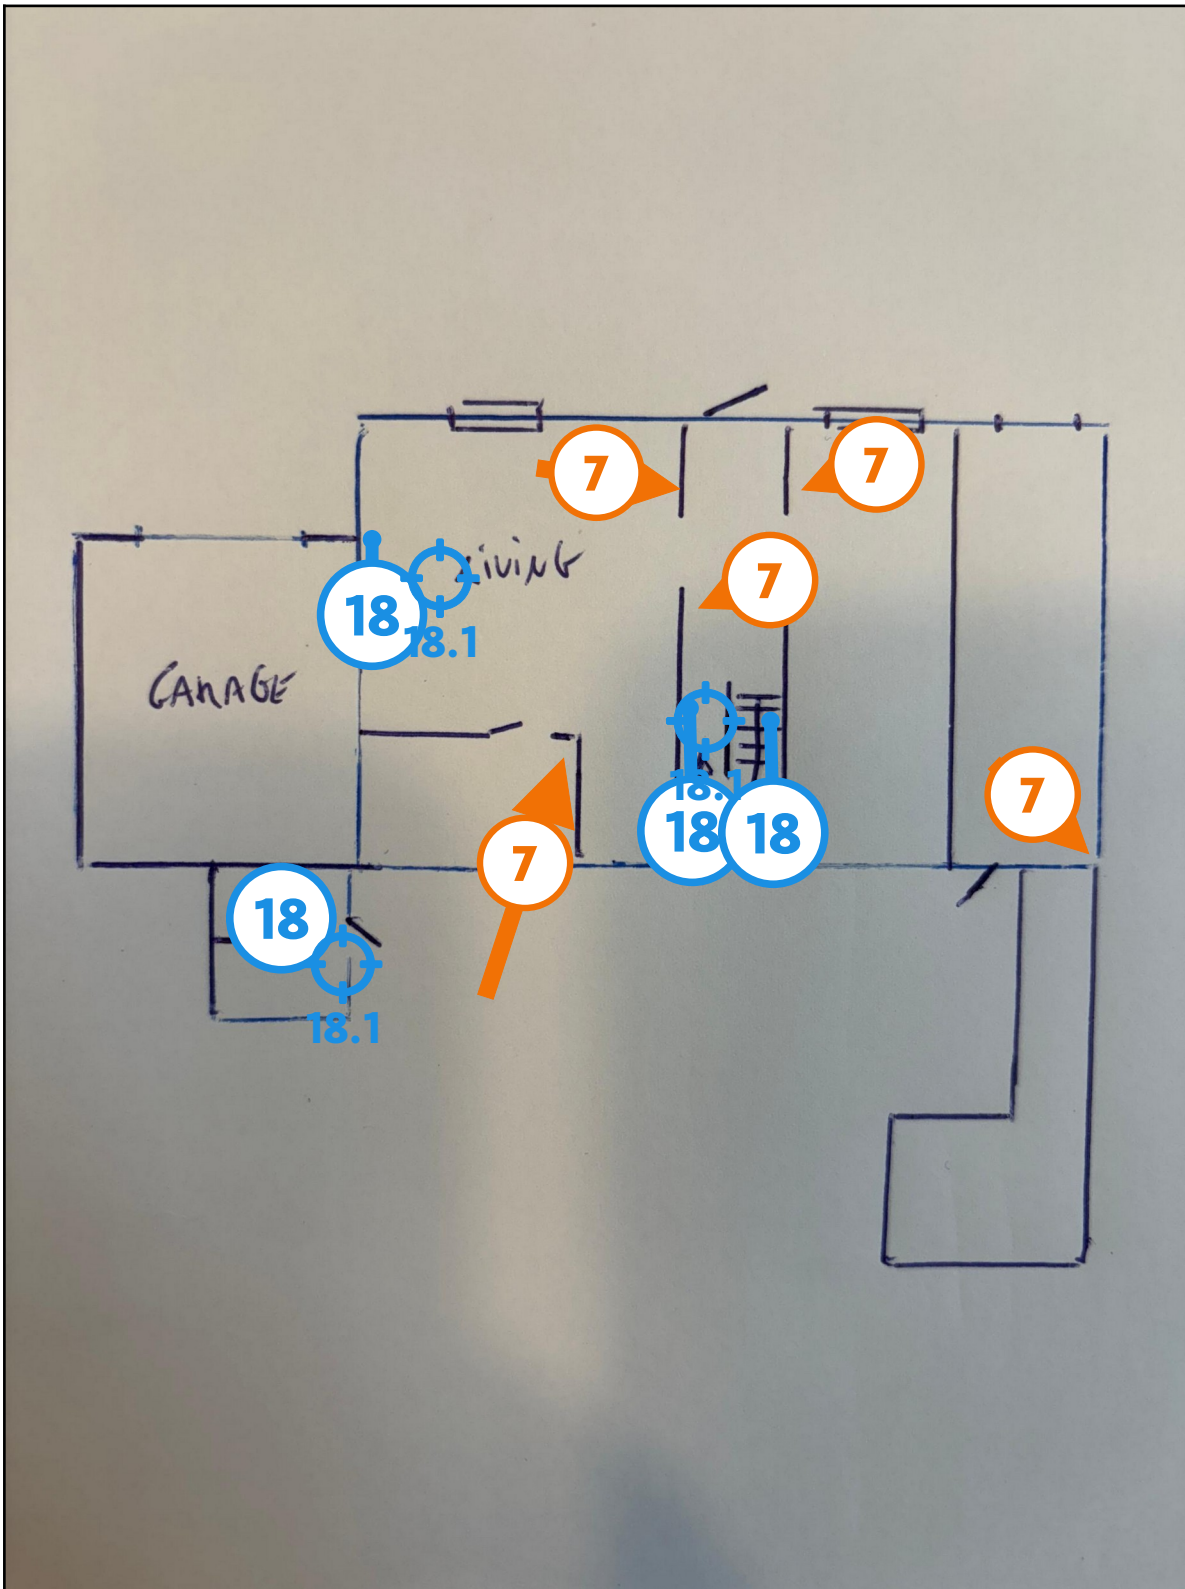
Plan 1.4: Gelijkvloers woongedeelte

7. Lichtschakelaars/stopcontacten	Asbestmateriaal	Verwijderen
18. Pleisterwerken muur	Geen asbest	-
18.1 Code: MM1	Mengmonster	-

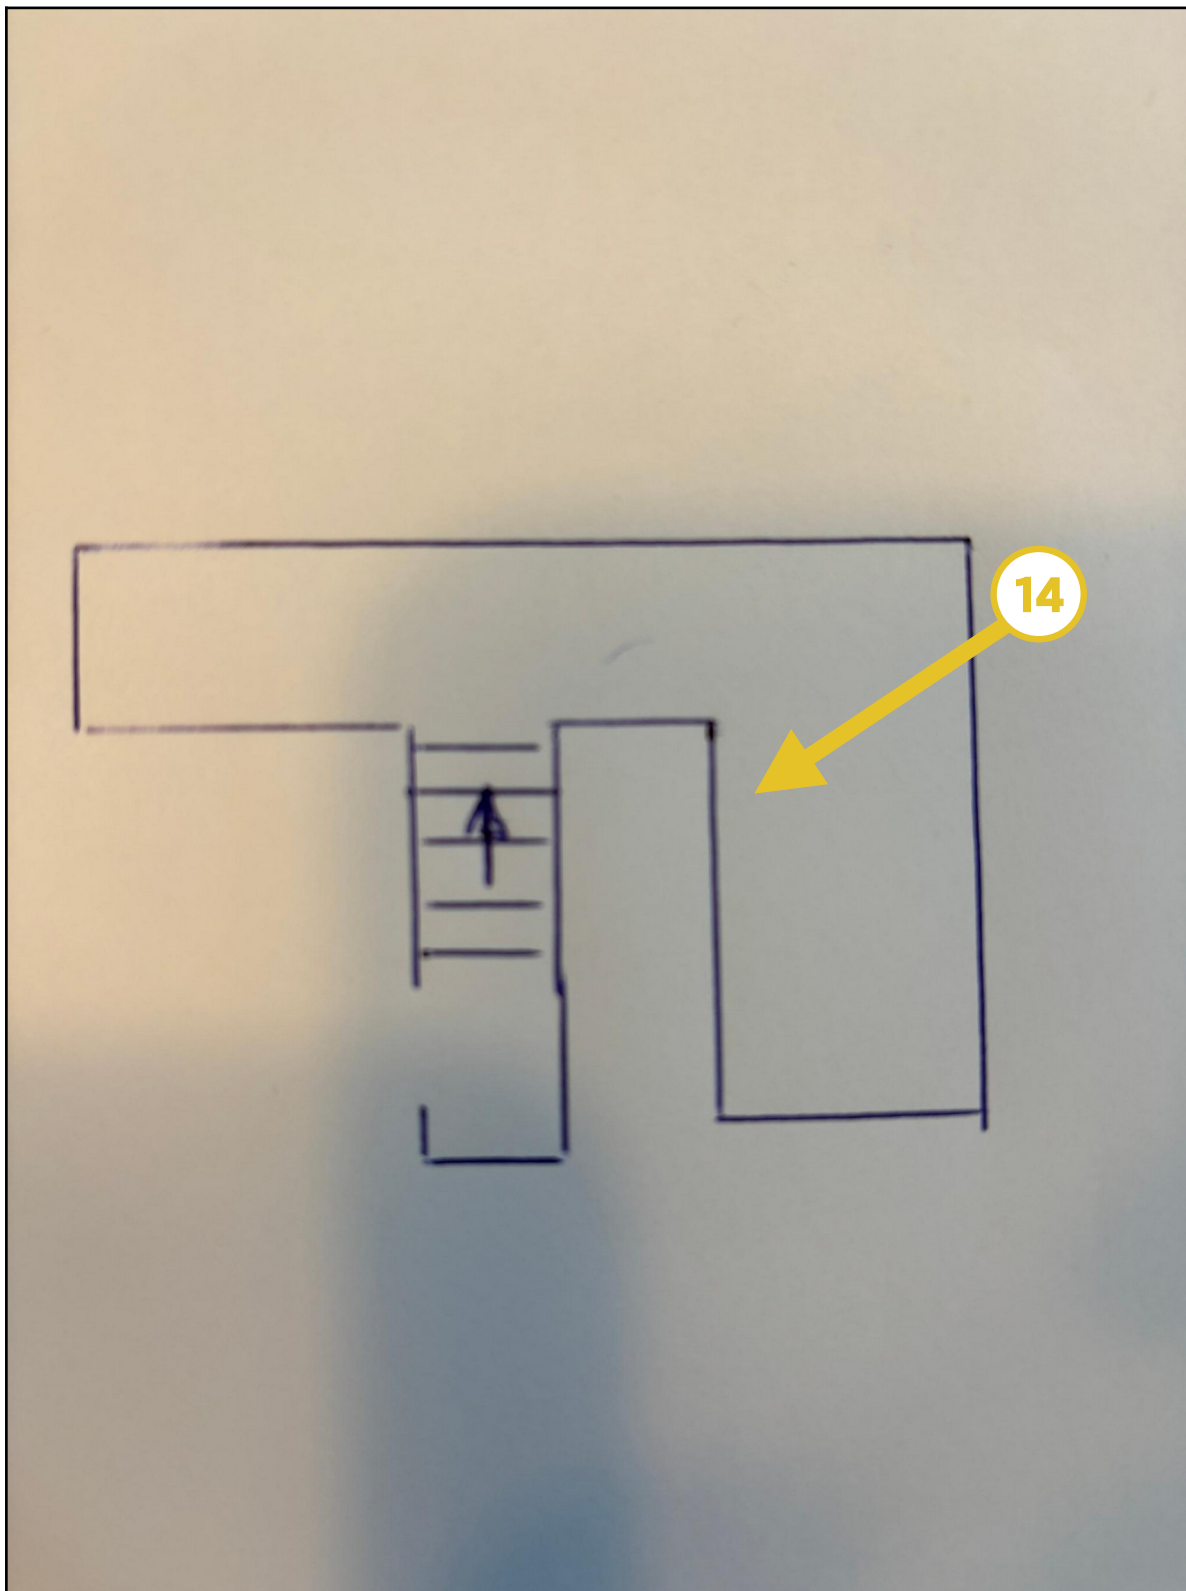
Plan 1.5: Kelder

14. Bak in kelder

Asbestmateriaal

Zorgvuldig beheren

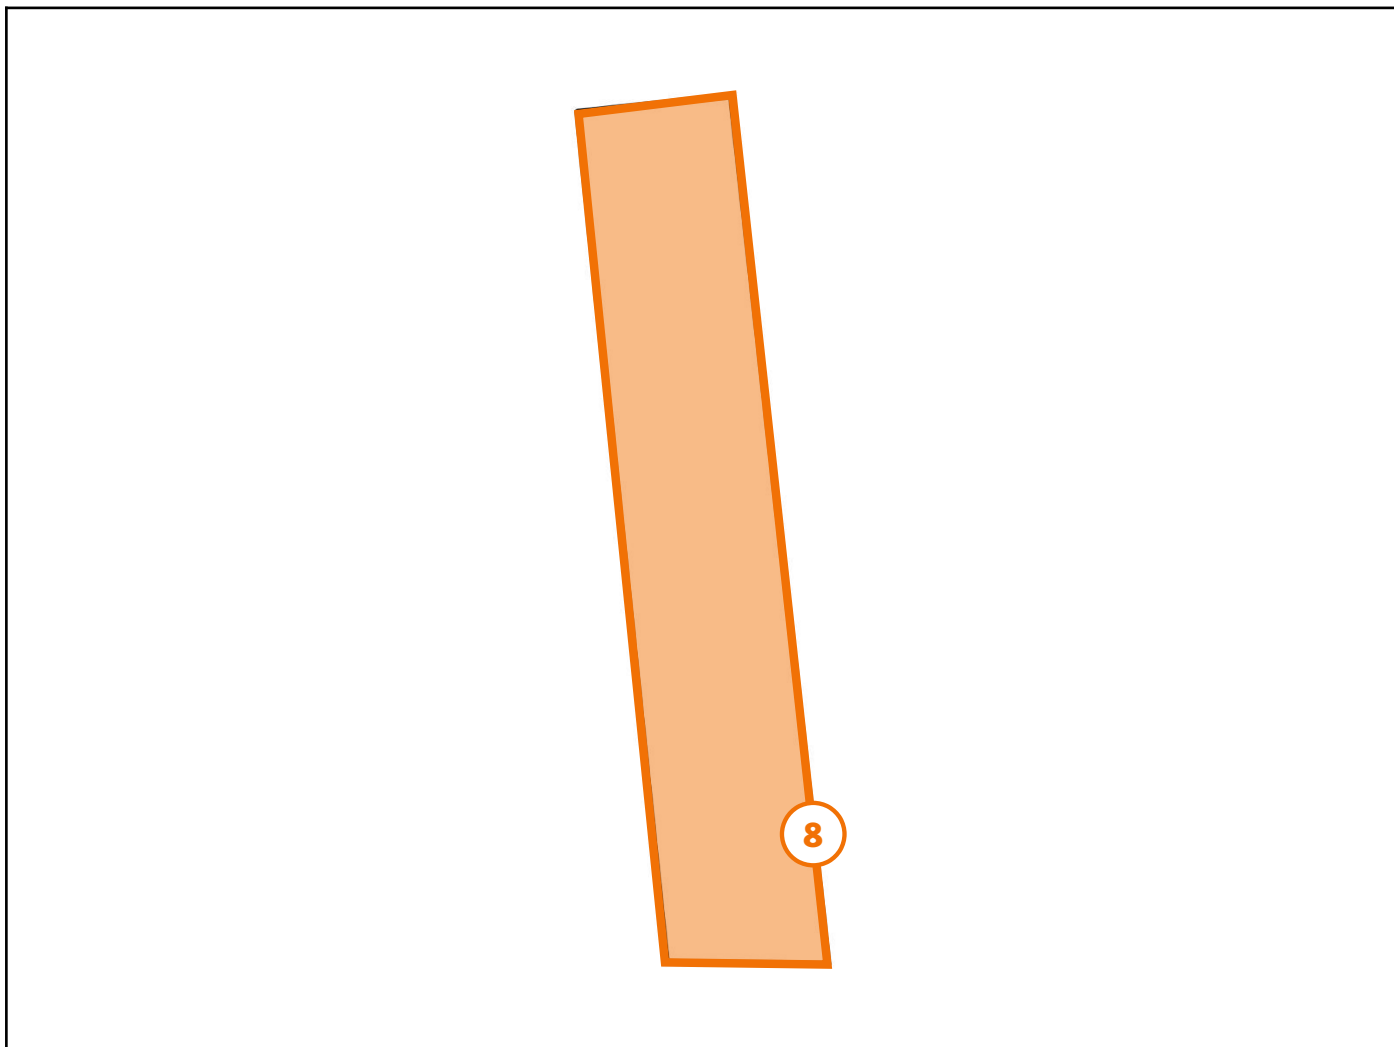
Plan 2.1: Bijgebouw plan

Beschrijving	Type	Actie
8. Golfplaten dak loods	Asbestmateriaal	Verwijderen

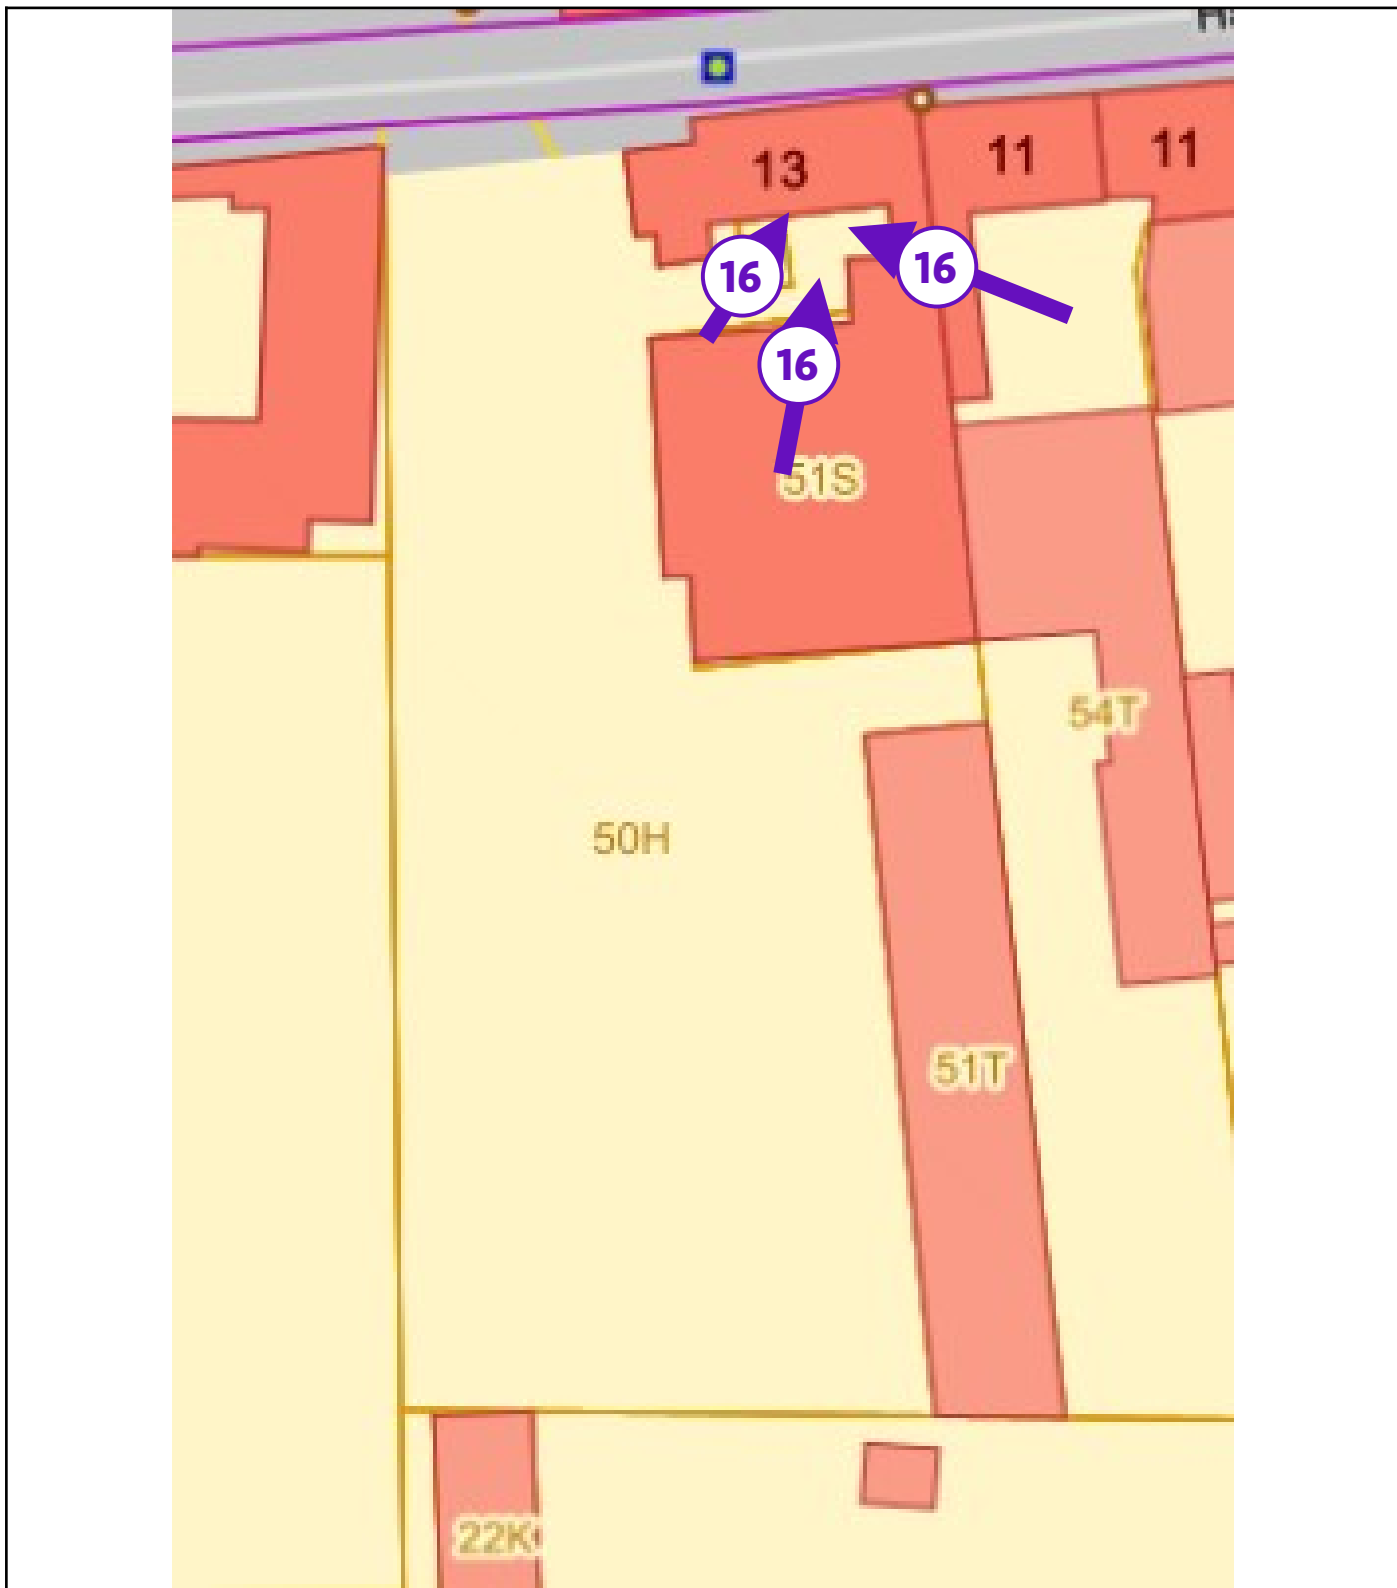
Plan 3.1: Vaststellingen buiten de constructies

16. Bloembakken	Roerend goed	-
-----------------	--------------	---

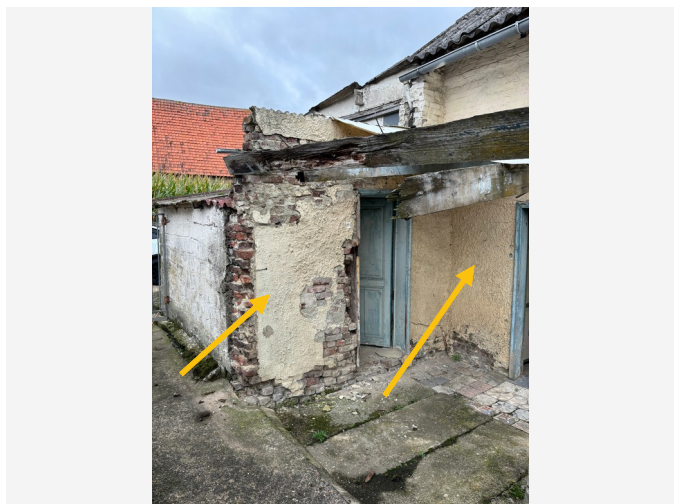
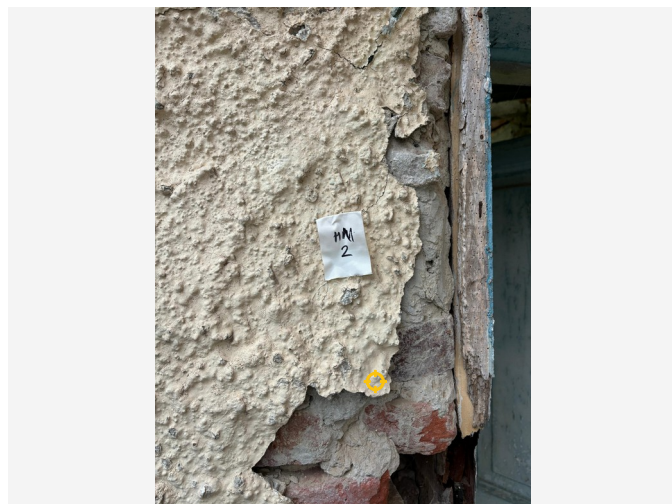
Beschrijving	Pleisterwerken muur
Omgeving	Binnen
Primaire drager	Binnenwand
Bindmiddel van materiaal	Gips - kalk
Gebondenheid op basis van bindmiddel	Niet-hechtgebonden
Hoeveelheid (oppervlakte - dikte - aantal)	• 50,00 m ² - 1,00 cm - 1 stuk
Totaal volume	0,50 m ³
Identificatiemethode	Vaststelling met monstername
Destructieve handeling voor identificatie	Nee
Opmerking	Geen 'stookruimte' aanwezig, vandaar geen staalname. De plafonds zijn afgewerkt in hout. Hoeveelheid is een schatting.
