Asbestinventarisatetest

Fosselstraat 17/1, 1790 Affligem

Attestnummer : 20240426-000205.000

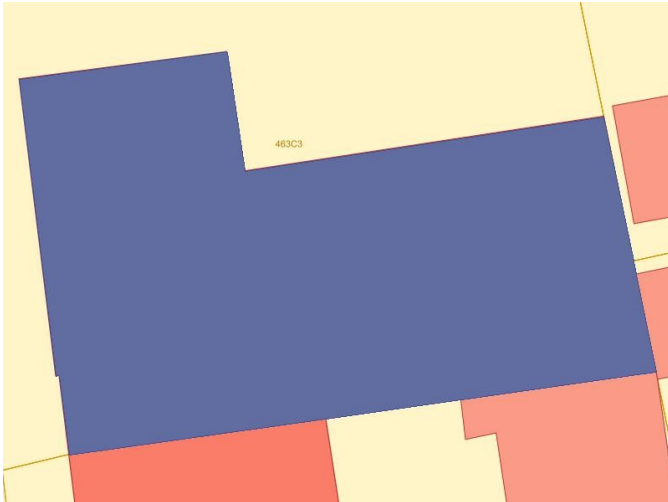
Zone 1: Hoofdgebouw

- 5 Asbestmaterialen**
- 0 Beperkingen
- 0 Uitsluitingen
- 0 Roerende goederen
- 0 Puin, steenslag, (water)bodem
- 0 Adviezen
- 2 Geen asbest**
