# Asbestinventarisatetest

Boskee 4, 3061 Bertem

Attestnummer : 20241226-000203.000

Uitgegeven op : 26.12.2024

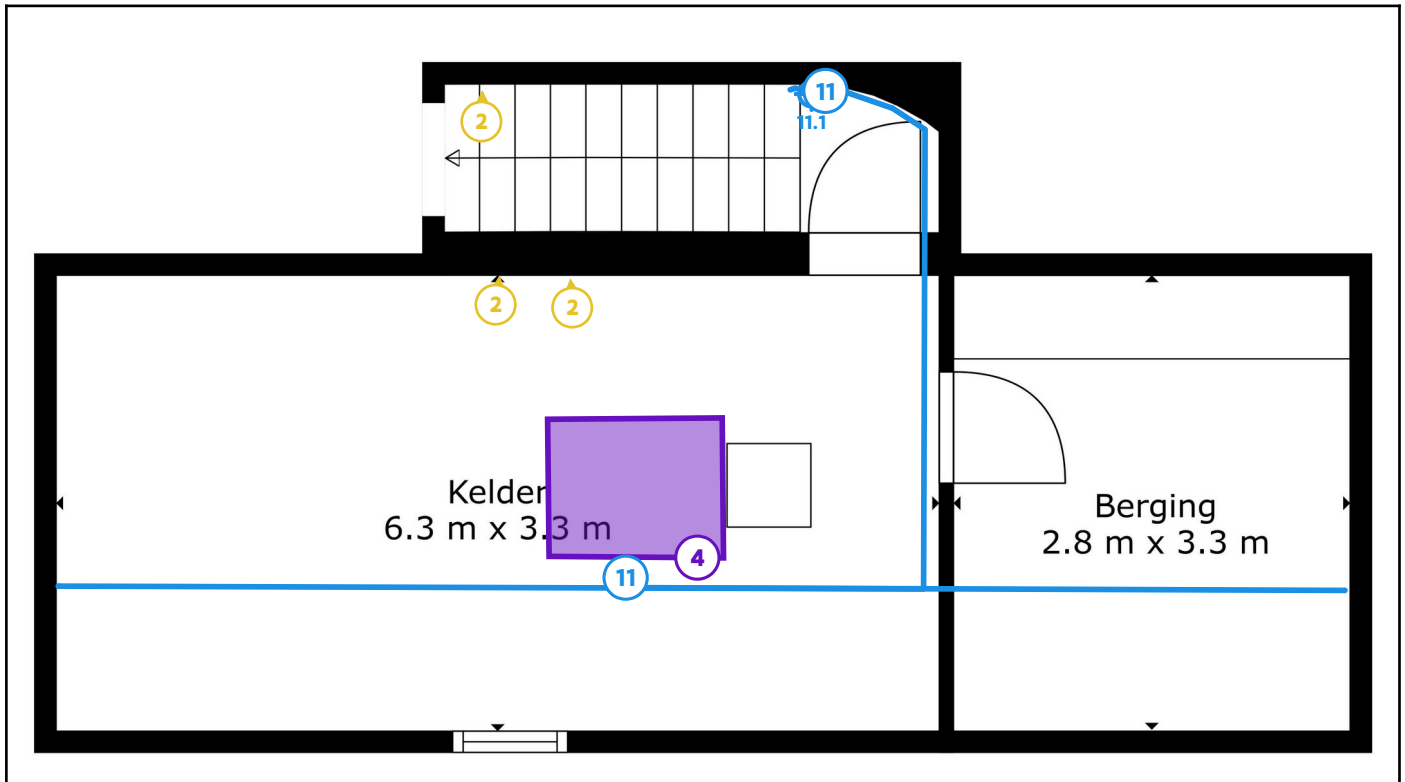
## Plan 1.1: kelder

Beschrijving	Type	Actie
2. bakeliet elektrisch materiaal	Asbestmateriaal	Zorgvuldig beheren
4. verwarmingsketel kelder	Advies	-
11. leidingisolatie buizen kelder	Geen asbest	-
11.1 Code: E	Puntmonster	-

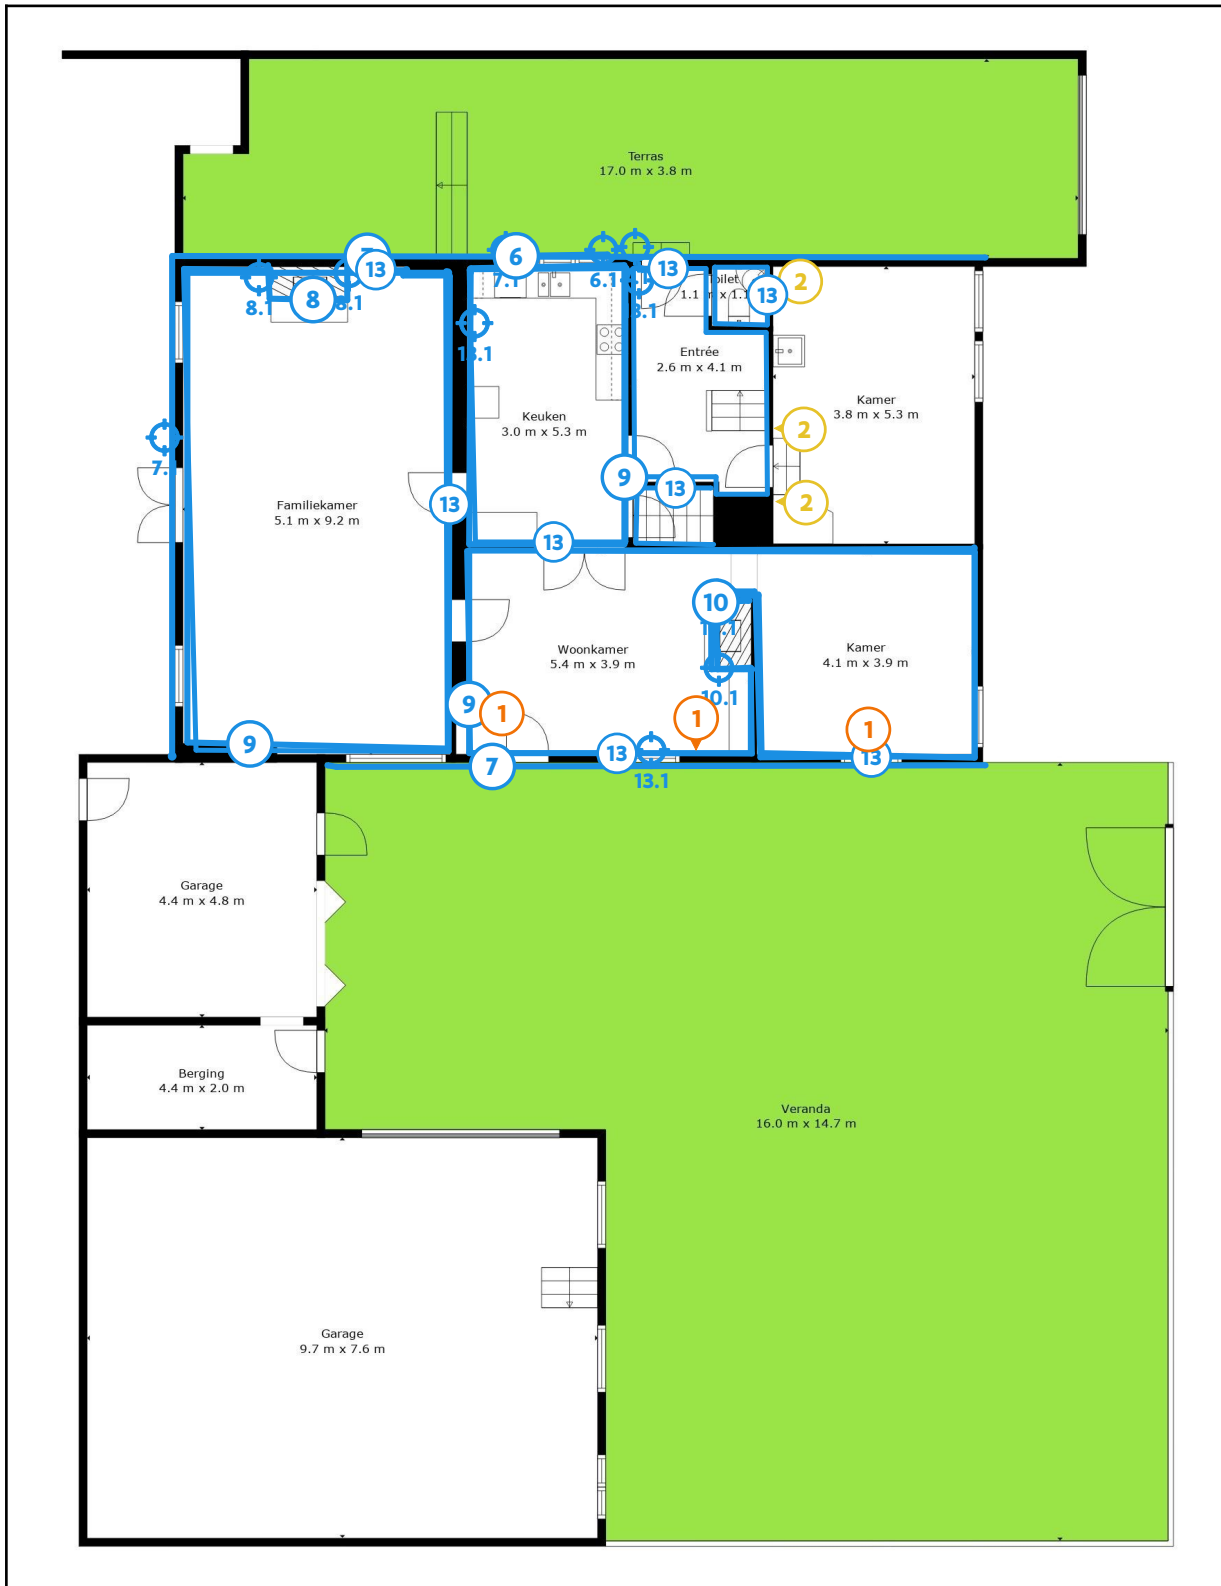
# Plan 1.2: gelijkvloers

1. flenzen tussen elementen van oude radiatoren	Asbestmateriaal	Verwijderen
2. bakeliet elektrisch materiaal	Asbestmateriaal	Zorgvuldig beheren
6. kit raam keuken	Geen asbest	-
6.1 Code: B	Puntmonster	-
7. crepi gevel woning	Geen asbest	-
7.1 Code: MM C	Mengmonster	-
8. pleisterwerk open haard living	Geen asbest	-
8.1 Code: MM I	Mengmonster	-
9. sier pleisterafwerking plafond	Geen asbest	-
10. pleisterwerk open haard inkom	Geen asbest	-
10.1 Code: MM H	Mengmonster	-
13. pleisterwerk muren	Geen asbest	-
13.1 Code: MM F	Mengmonster	-

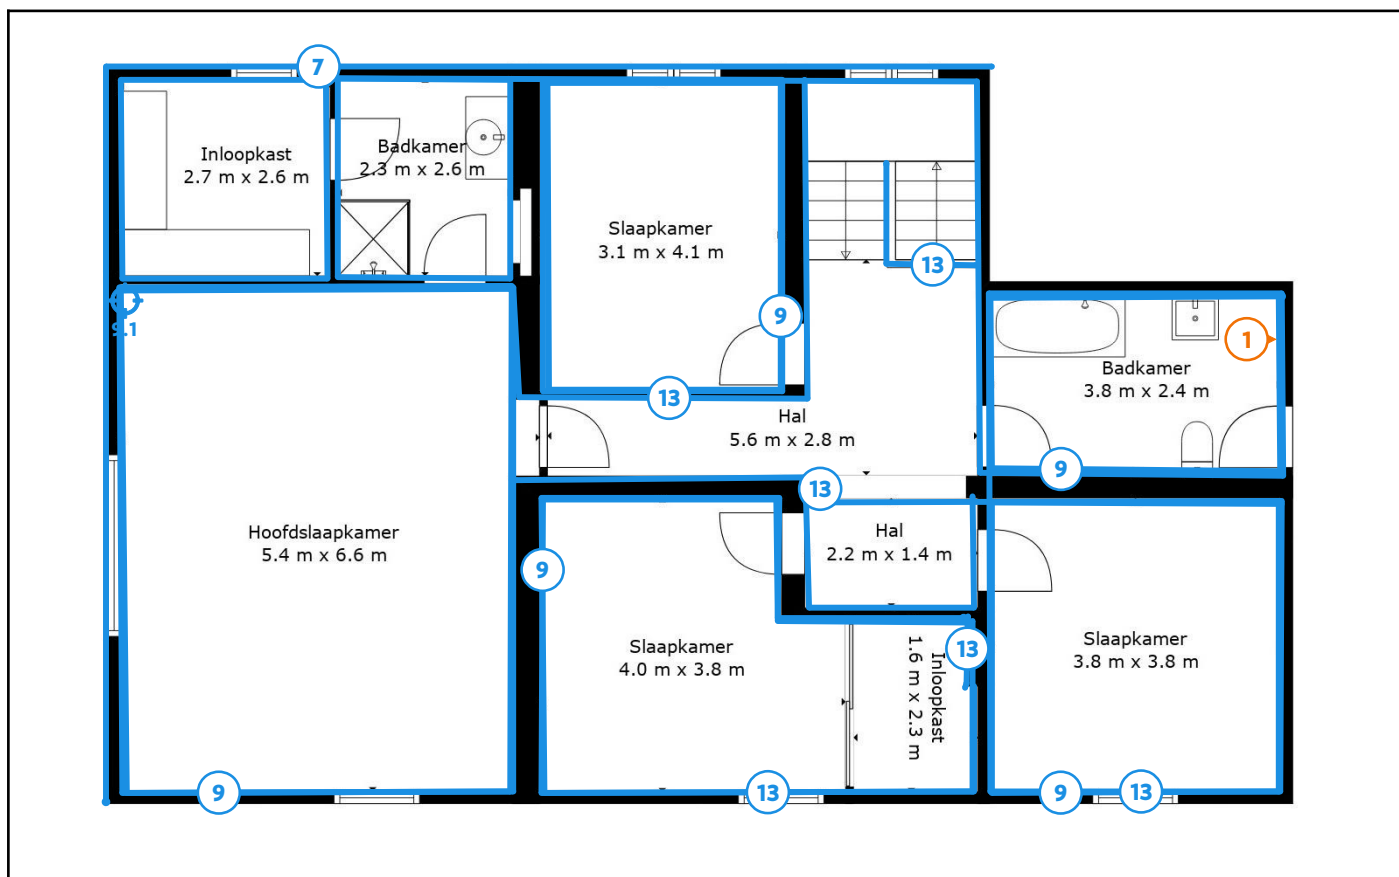
## Plan 1.3: verdieping

Beschrijving	Type	Actie
1. flenzen tussen elementen van oude radiatoren	Asbestmateriaal	<b>Verwijderen</b>
7. crepi gevel woning	Geen asbest	-
9. sier pleisterafwerking plafond	Geen asbest	-
9.1 Code: A	Puntmonster	-
13. pleisterwerk muren	Geen asbest	-
