Asbestinventarisatetest

Peuterhoutlaan 7, 1560 Hoeilaart

Attestnummer : 20241210-000158.000

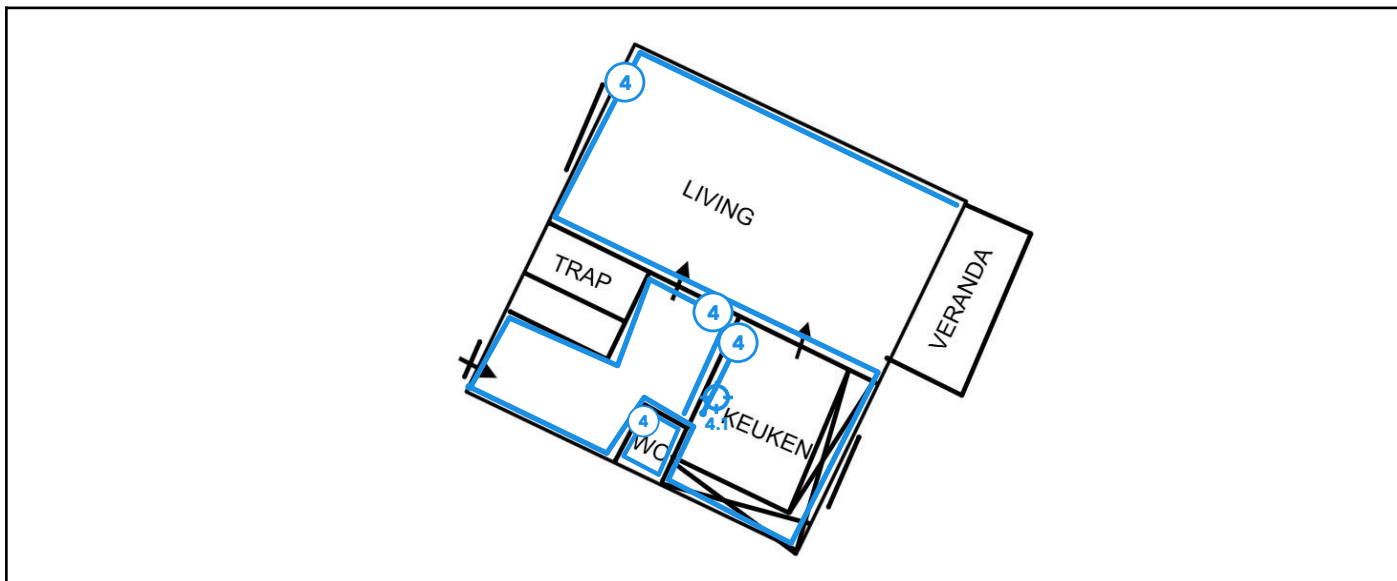
Plan 1.2: Gelijkvloers

Beschrijving	Type	Actie
4. Pleisterwerk wand	Geen asbest	-
4.1 Code: MM1_pleisterwerk_wand	Mengmonster	-

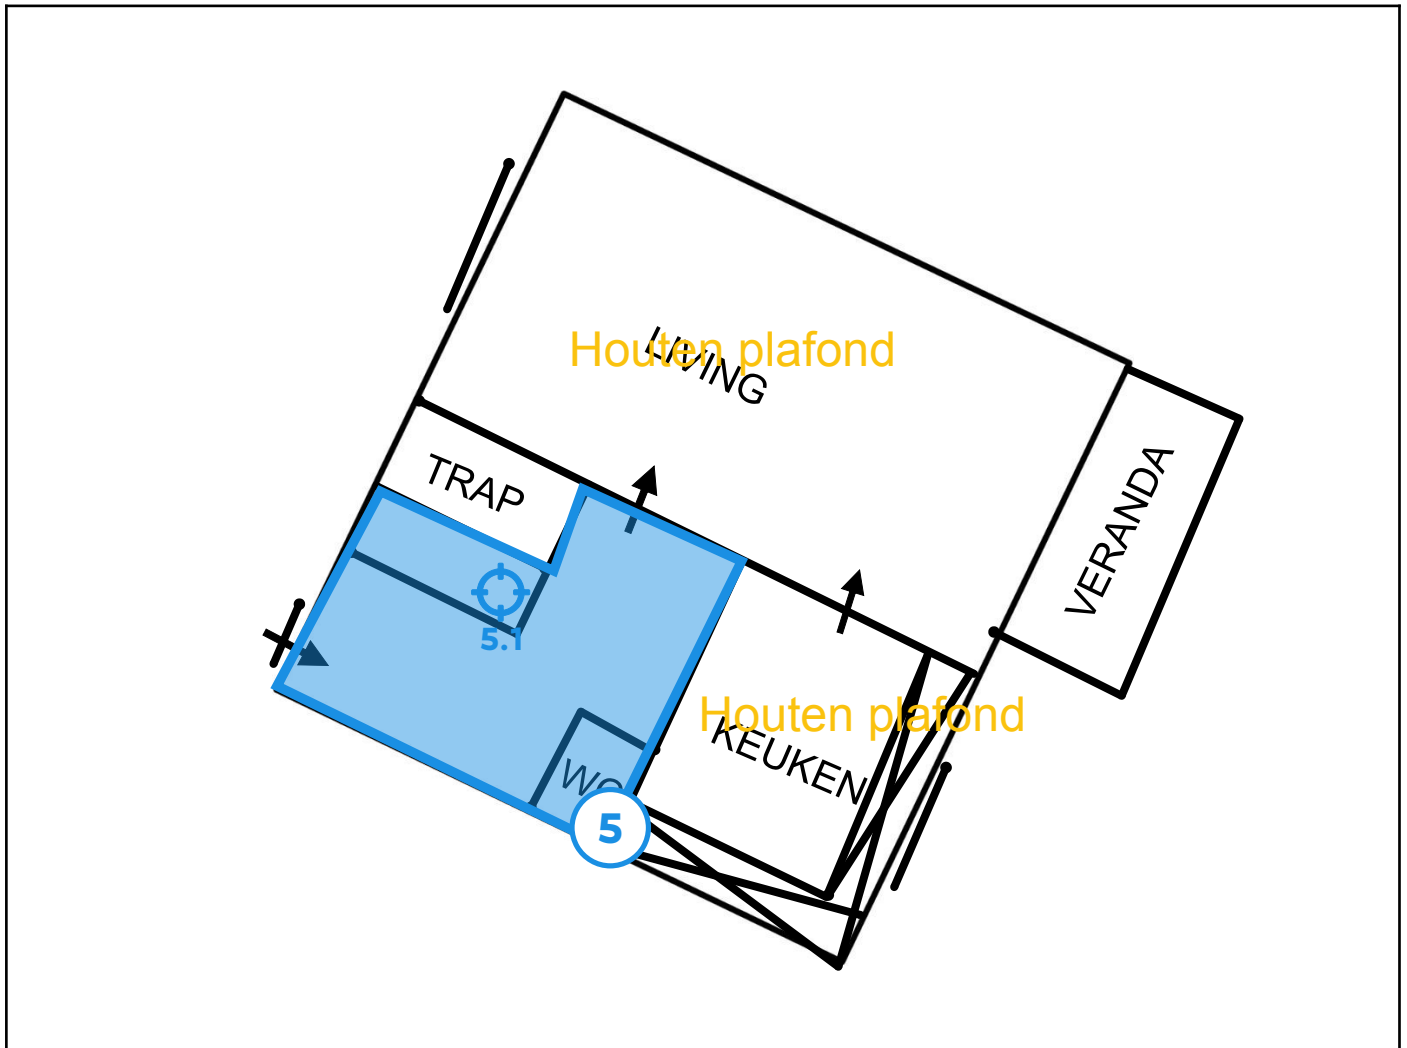
Plan 1.3: Gelijkvloers

Beschrijving	Type	Actie
5. Pleisterwerk plafond	Geen asbest	-
5.1 Code: MM2_pleisterwerk_plafond	Mengmonster	-

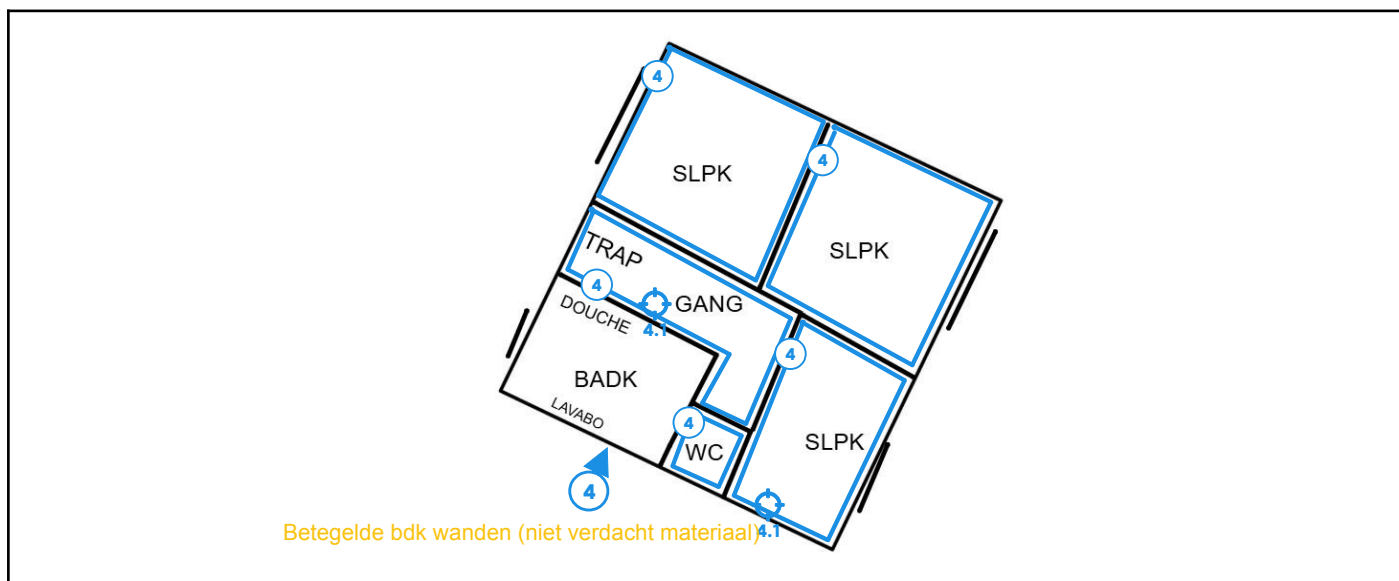
Plan 1.4: Verdieping 1

Beschrijving	Type	Actie
4. Pleisterwerk wand	Geen asbest	-
4.1 Code: MM1_pleisterwerk_wand	Mengmonster	-

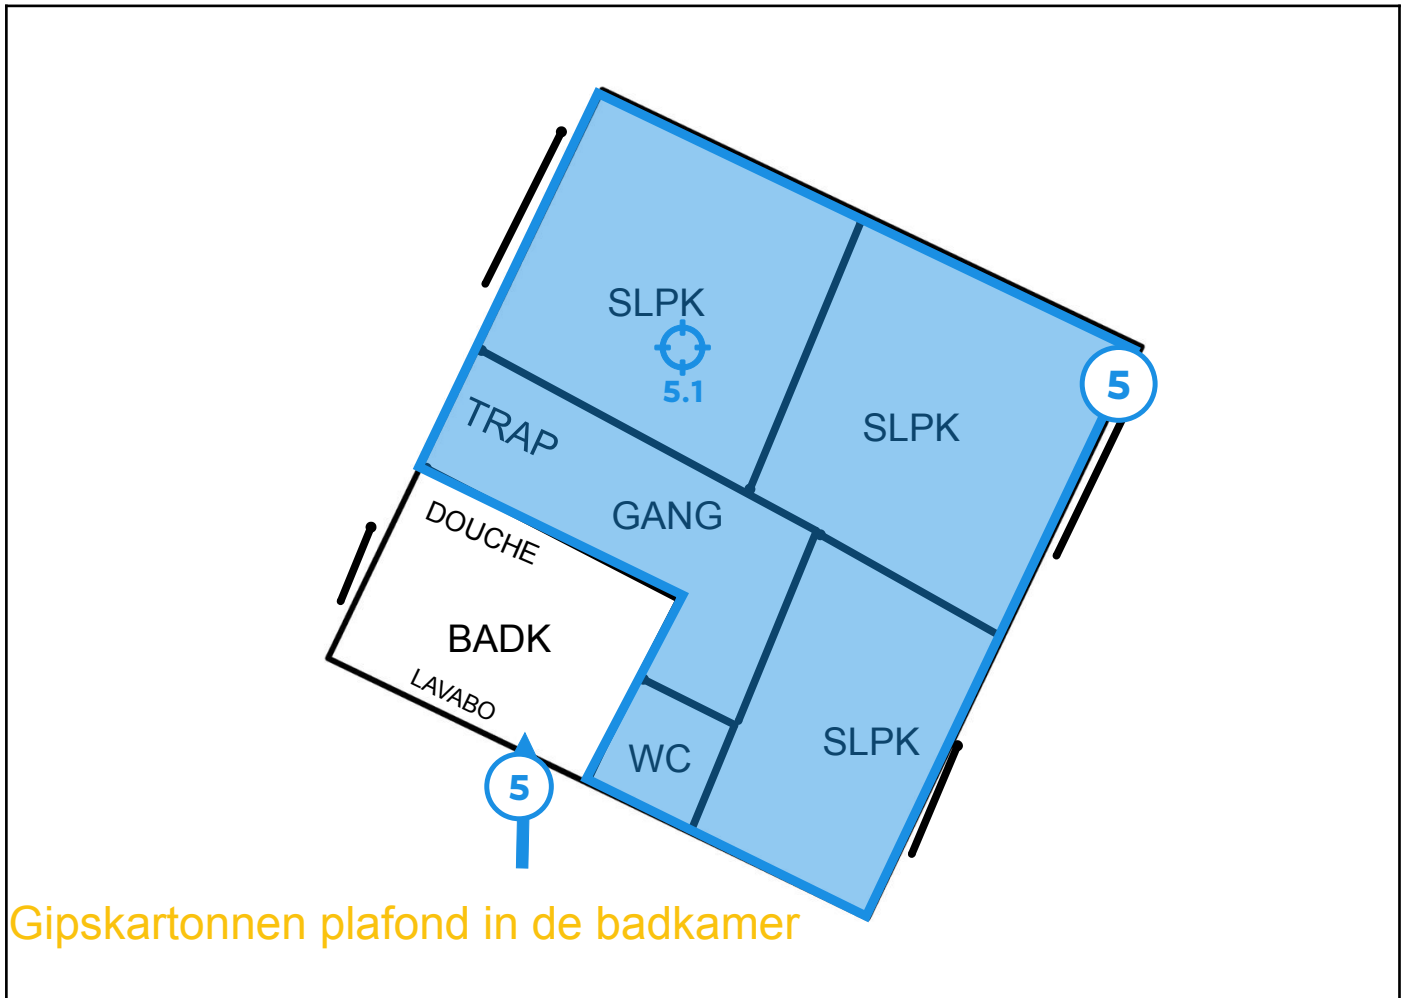
Plan 1.5: Verdieping 1

Beschrijving	Type	Actie
5. Pleisterwerk plafond	Geen asbest	-
5.1 Code: MM2_pleisterwerk_plafond	Mengmonster	-
