# Asbestinventarisatetest

Jef Buyckxstraat 62, 2300 Turnhout

Attestnummer : 20250313-000448.000

Uitgegeven op : 13.03.2025

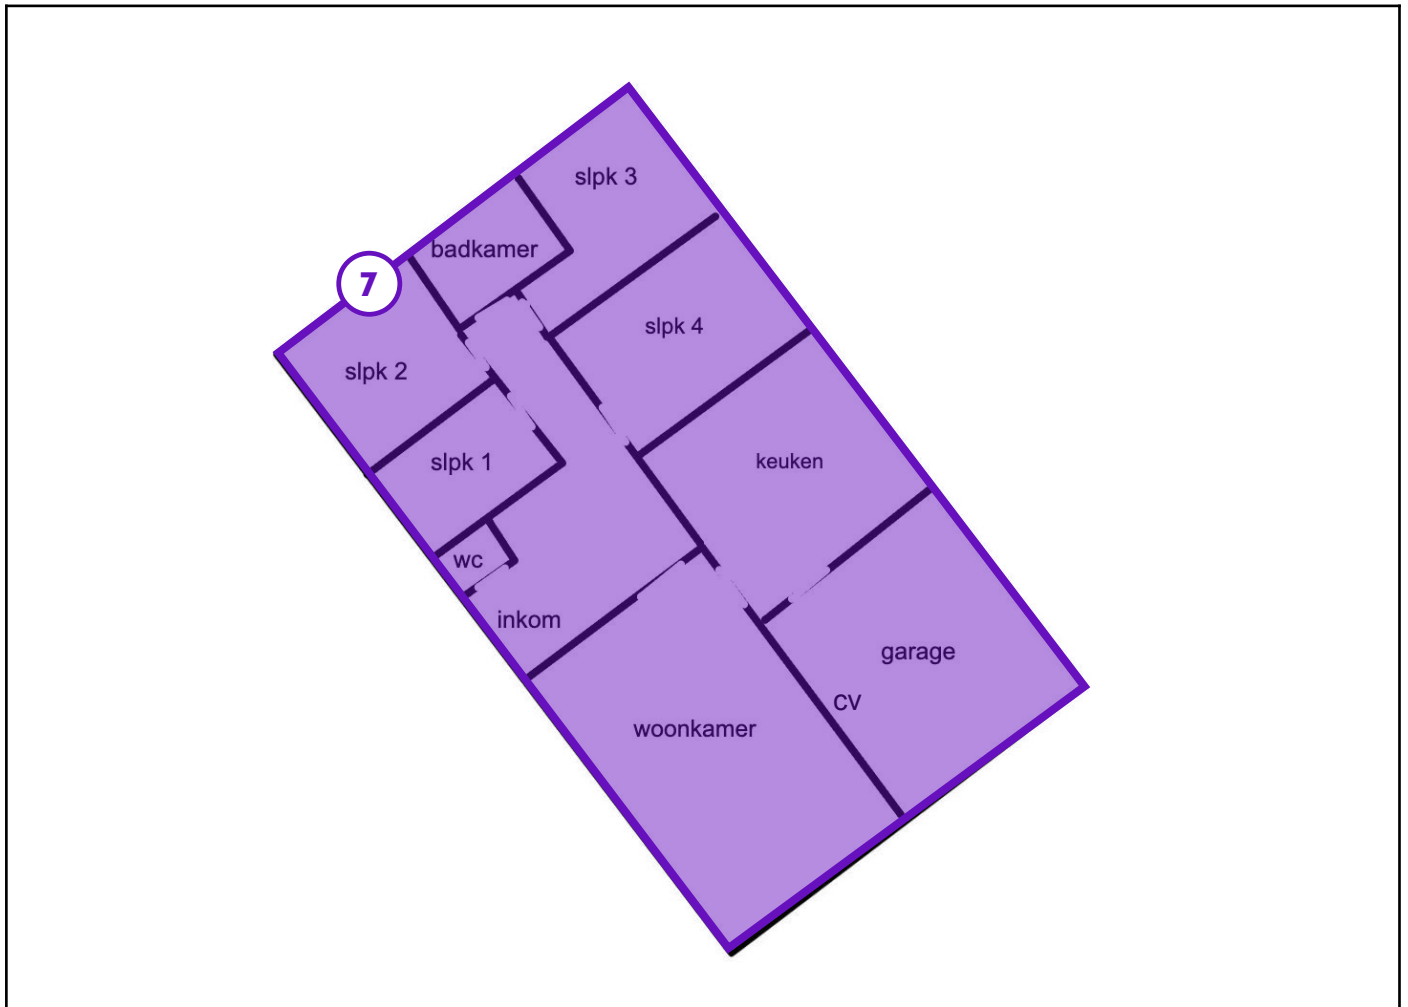
## Plan 1.3: Gelijkvloers (plafonds)

| Beschrijving | Type | Actie |
|---|---|---|
| 7. Valse plafonds hout/pvc/gipsplaat | Advies | - |

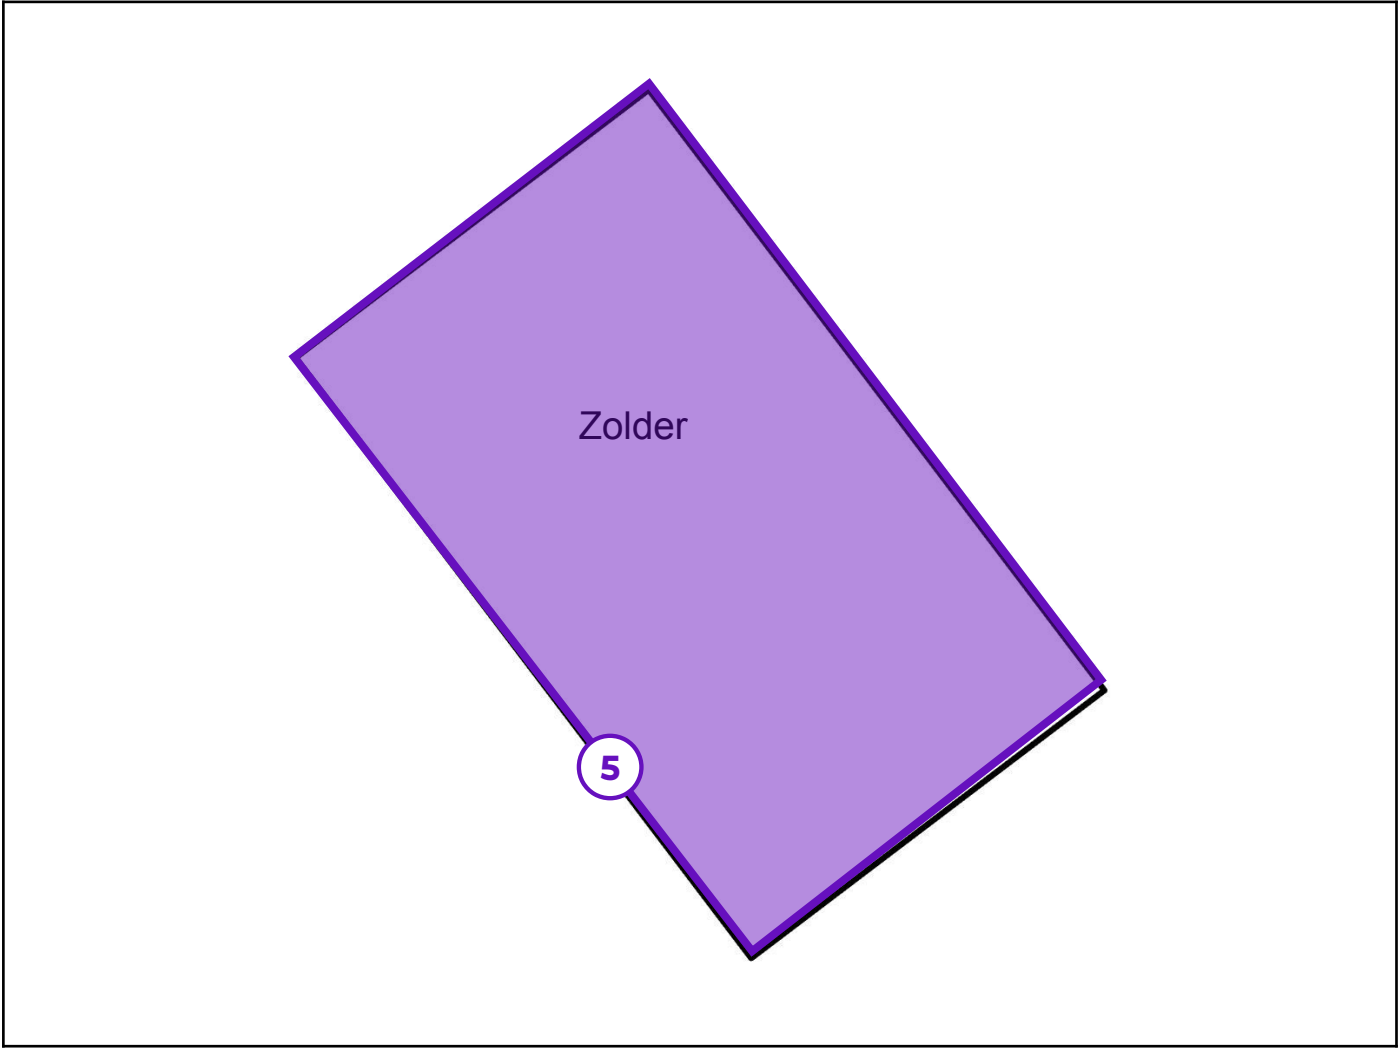
# Plan 1.4: Zolder

| Beschrijving | Type | Actie |
|---|---|---|
| 5. Zolder niet beloopbaar | Beperking | - |

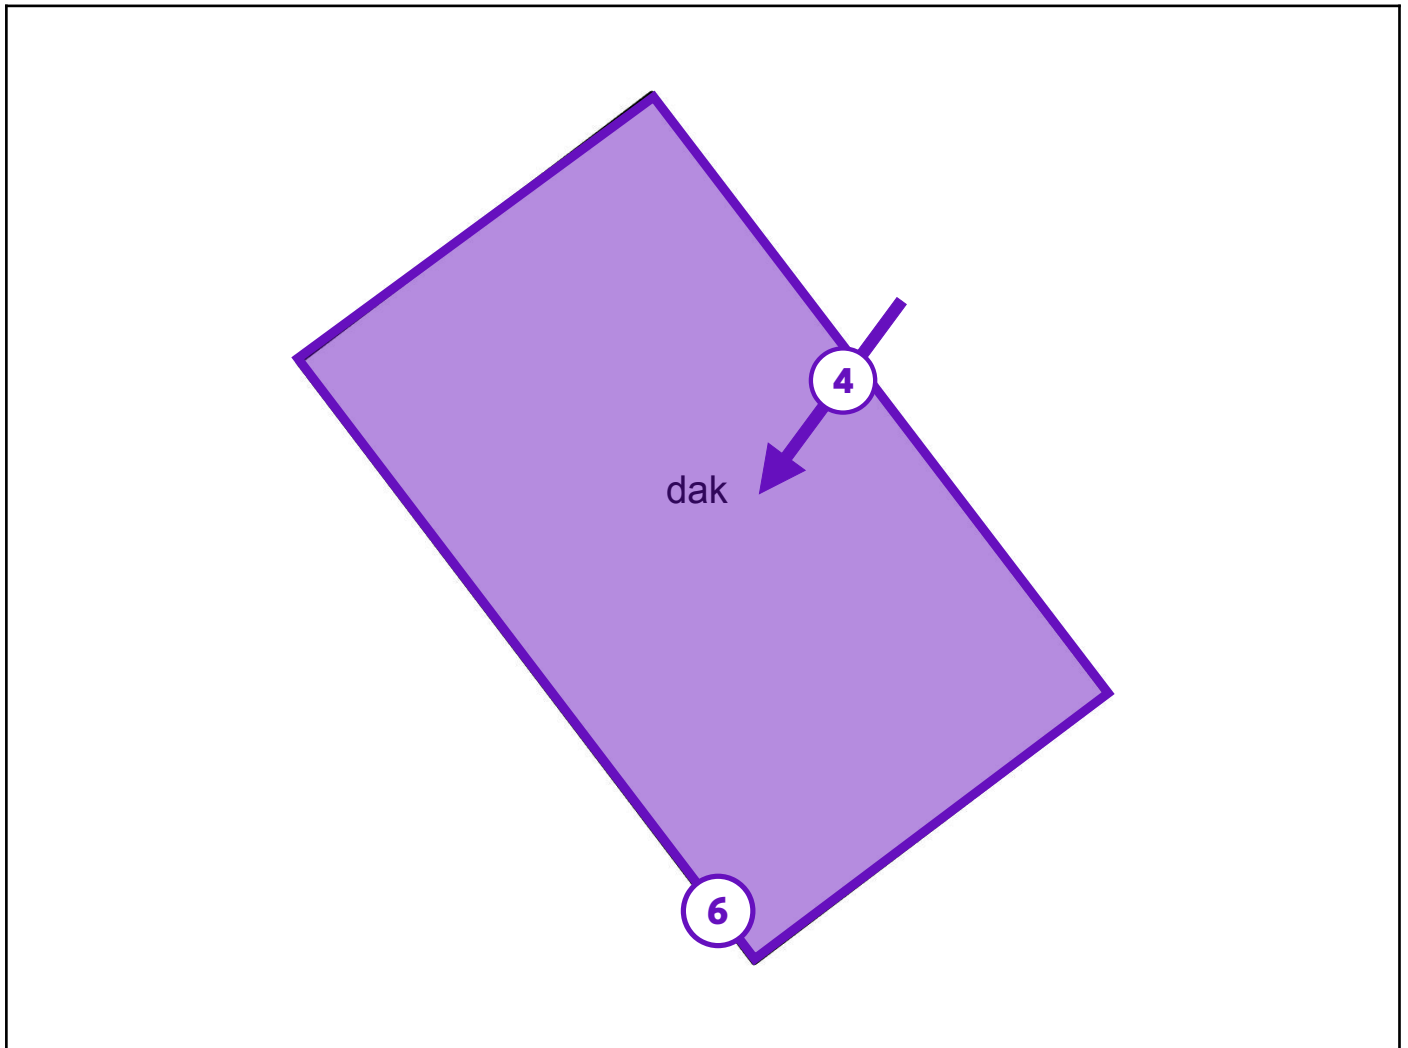
## Plan 1.5: Dakplan

| Beschrijving | Type | Actie |
|---|---|---|
| 6. Dakopbouw hellend dak woning | Advies | - |

Het dak bestaat uit kleidakpannen, panlatten, kepers en een vochtwerende doek als onderdak. Deze materialen zijn niet asbestverdacht.
