# Asbestinventarisatattest

Molenbeekweg 5, 9230 Wetteren

Attestnummer : 20250204-000172.000

**Niet-asbestveilig**

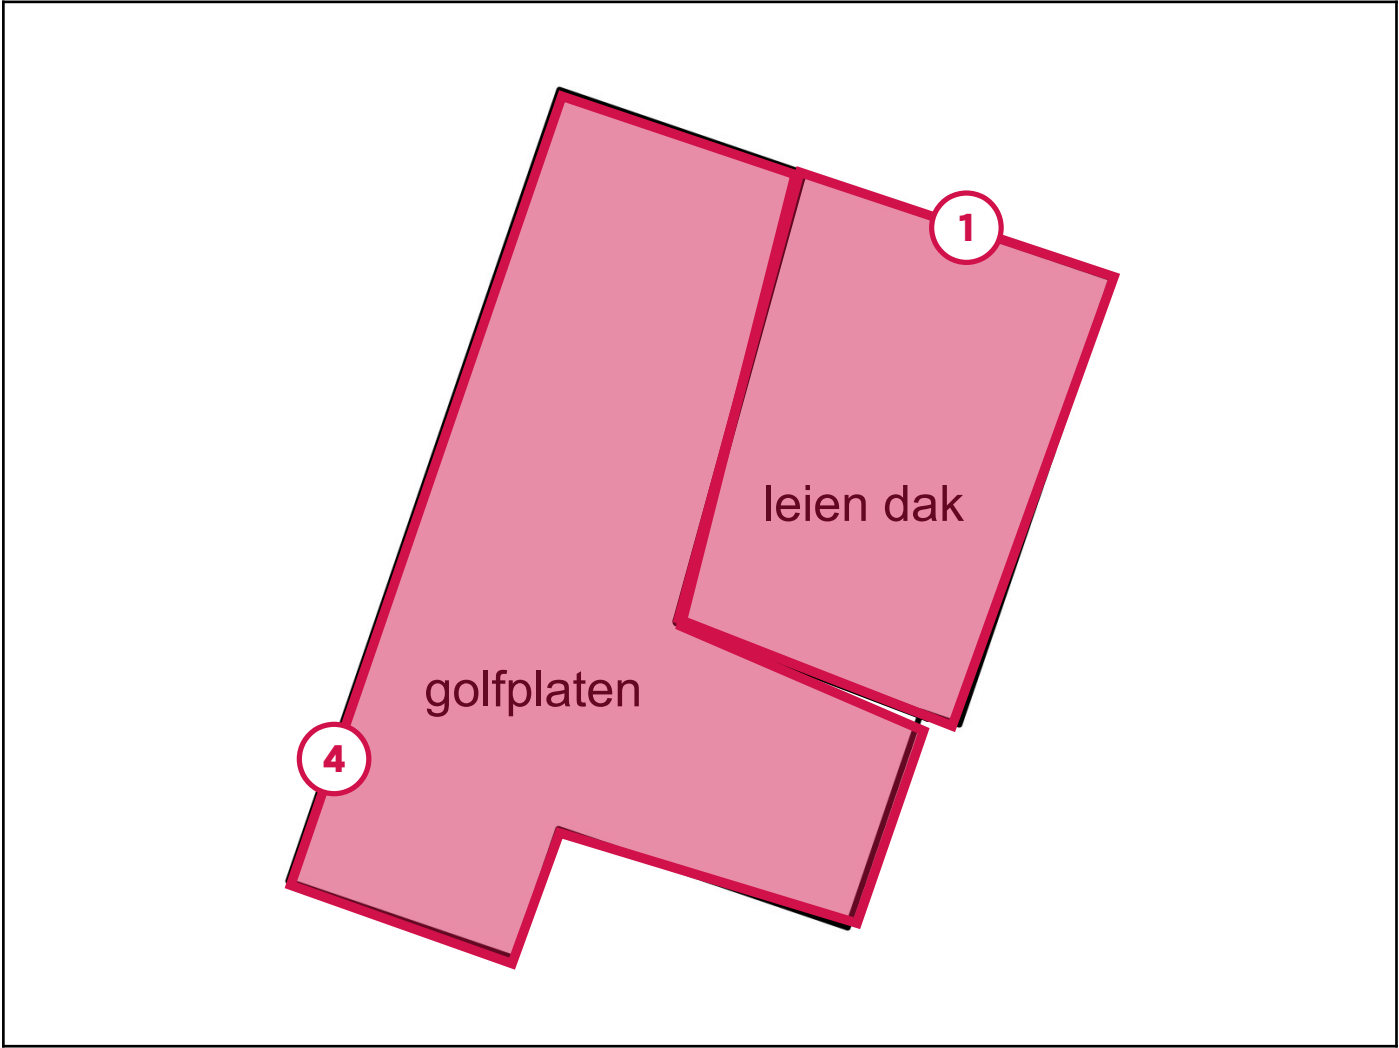
## Plan 2.2: Bijgebouw plan dak

| Beschrijving | Type | Actie |
|---|---|---|
| 4. golfplaten dak | Asbestmateriaal | Dringend verwijderen |
