# Asbestinventarisatetest

Haagstraat 2, 9450 Haaltert

Attestnummer : 20240618-000133.000

Uitgegeven op : 18.06.2024

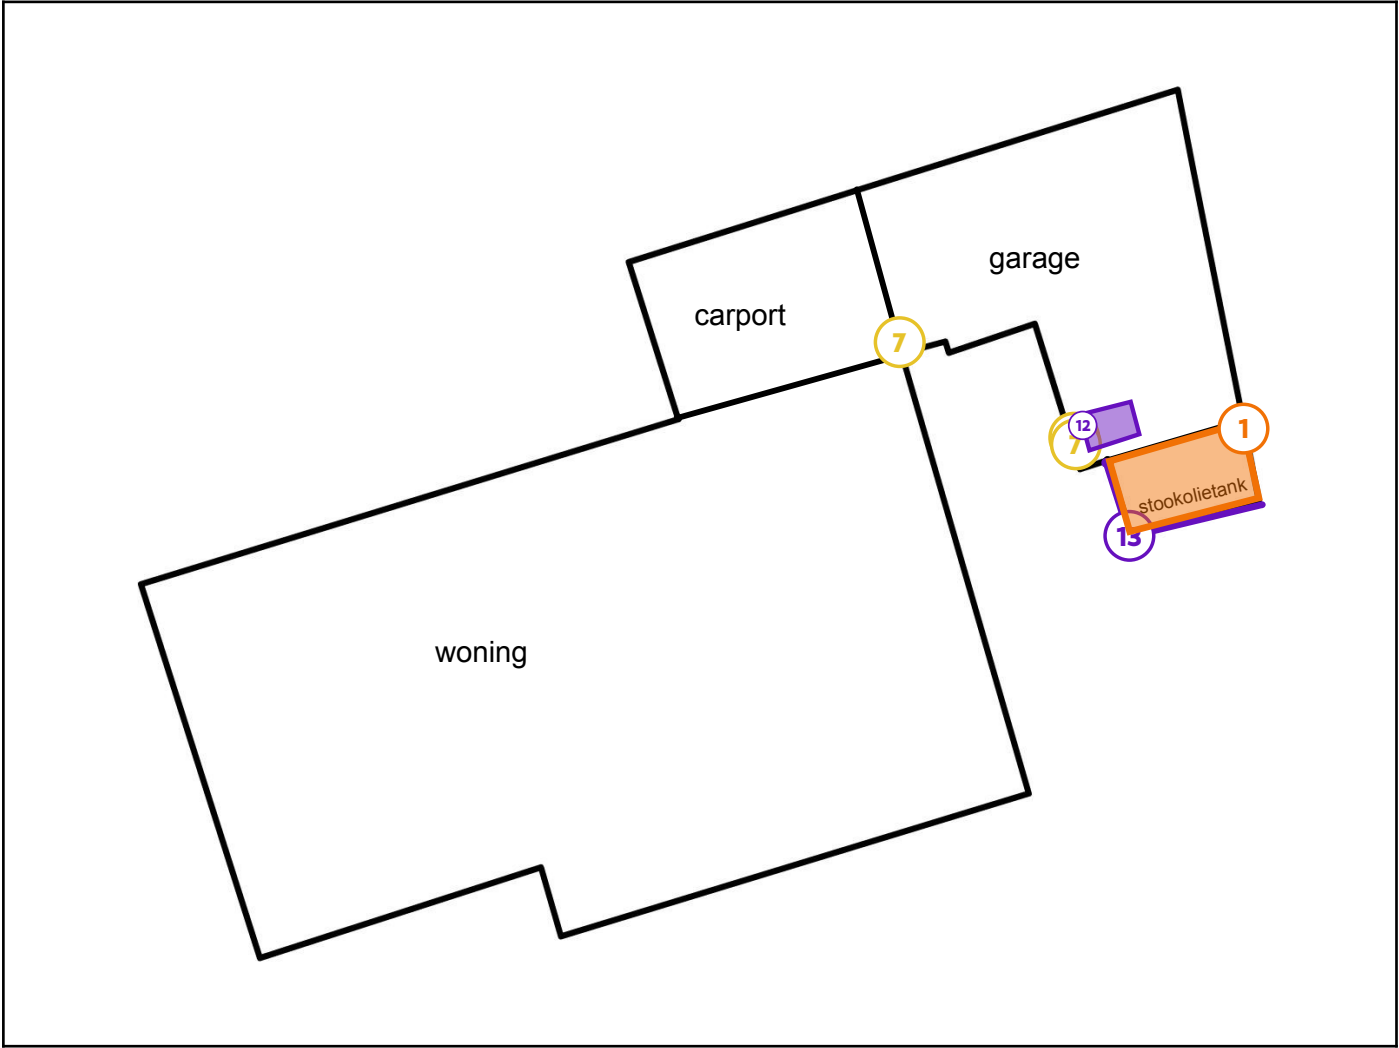
# Plan 1.1: Hoofdgebouw plan gelijkvloers

| Beschrijving | Type | Actie |
|---|---|---|
| 13. bitumen golfplaten | Advies | - |

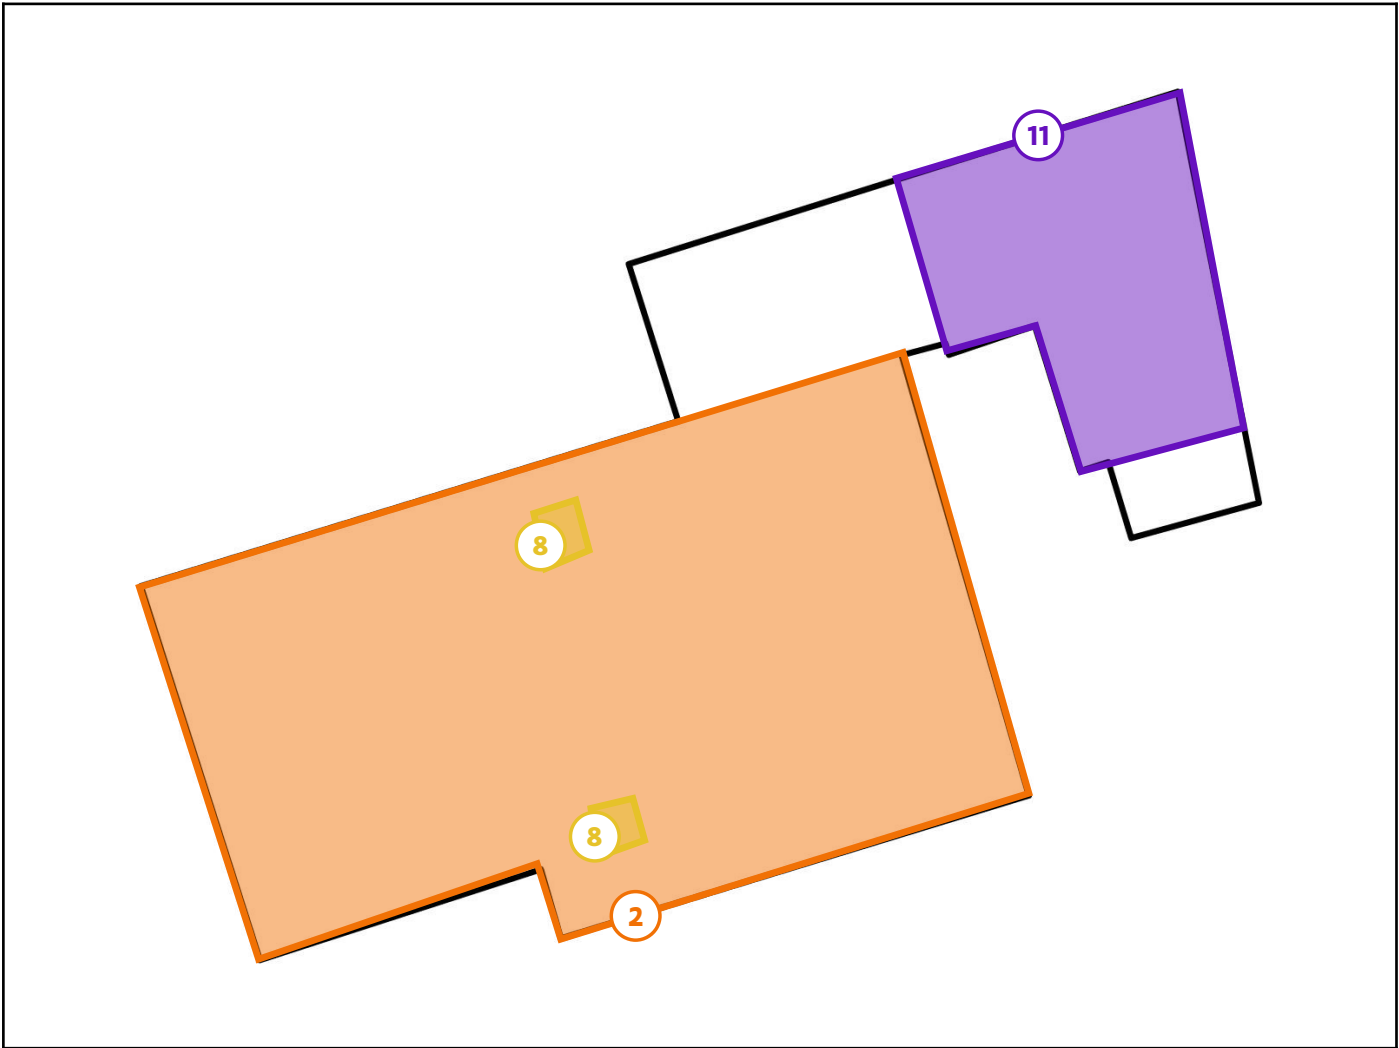
### Plan 1.3: Hoofdgebouw plan zolder

| Beschrijving | Type | Actie |
|---|---|---|
| 11. roofing plat dak garage | Advies | - |
