# Asbestinventarisatetest

Brandheide 49, 2880 Bornem

Attestnummer : 20241007-000059.000

Uitgegeven op : 07.10.2024

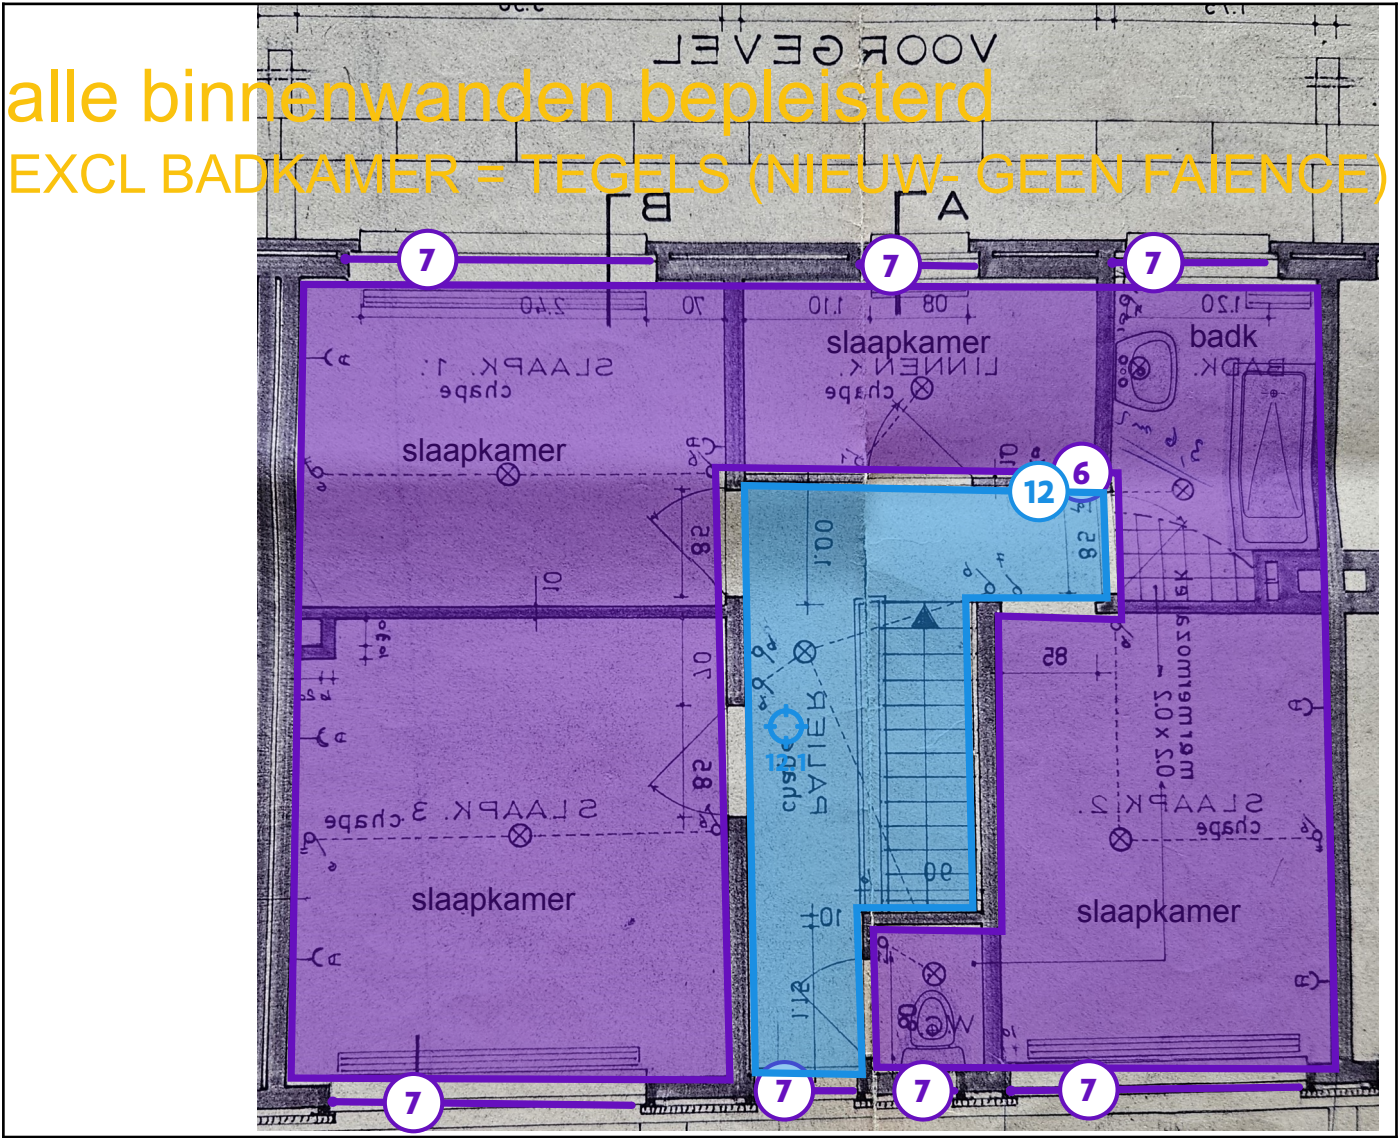
# Plan 1.3: Verdieping

alle binnenwanden bepleisterd  
EXCL BADKAMER = TEGELS (NIEUW- GEEN FAIENCE)

| Beschrijving | Type | Actie |
|---|---|---|
| 13. Pleisterwerk muren | Geen asbest | - |

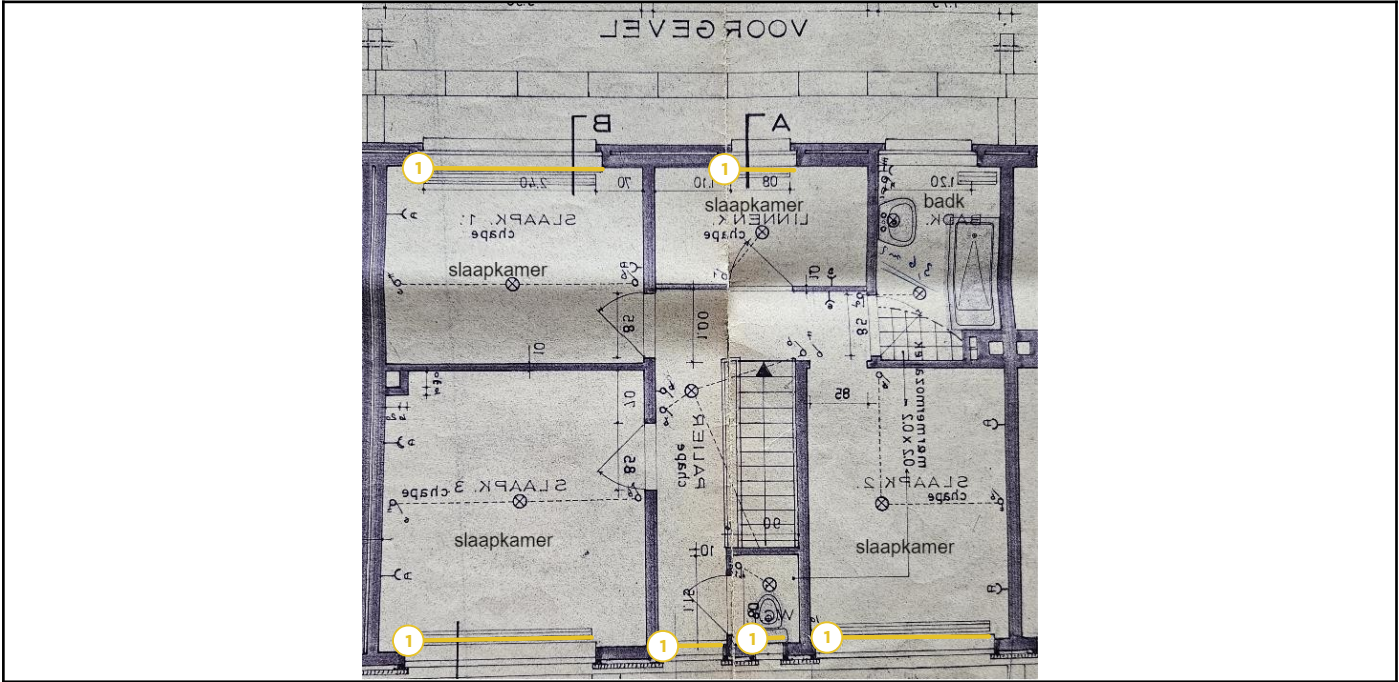
# Plan 1.4: Verdieping

| Beschrijving | Type | Actie |
|---|---|---|
| 1. Massal vensterbanken (onder nieuwe exemplaren) | Asbestmateriaal | Zorgvuldig beheren |
