Asbestinventarisatietest

Bouwelsesteenweg 90, 2560 Nijlen

Attestnummer : 20250304-000189.000

Uitgegeven op : 04.03.2025

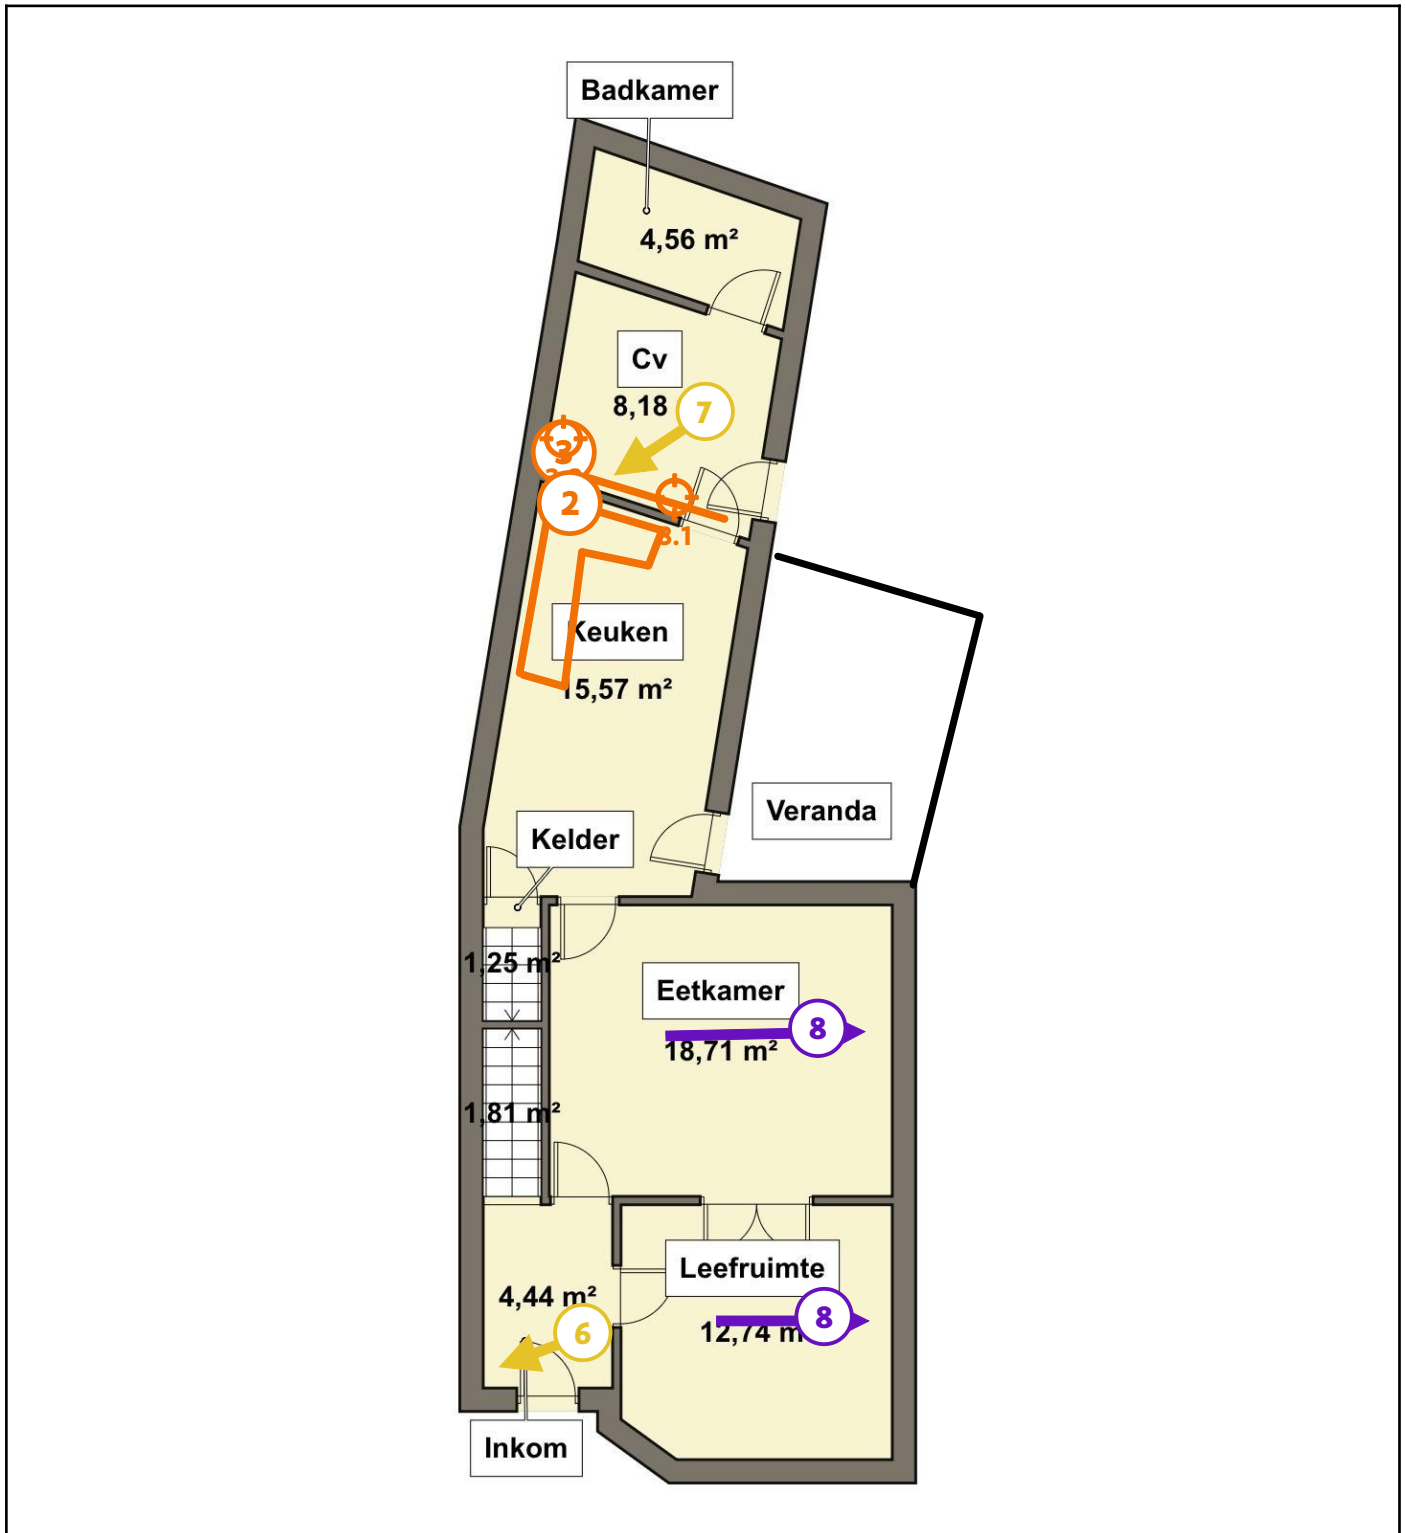
Plan 1.1: Gelijkvloers

Beschrijving	Type	Actie
2. Keukenpanelen uit glasal	Asbestmateriaal	Verwijderen

3. Leidingisolatie	Asbestmateriaal	Verwijderen
3.1 Code: MM03 (recht)	Mengmonster	-
3.2 Code: MM04 (bocht)	Mengmonster	-
6. Bakeliet zekeringkast en elektriciteitsmeter in inkom	Asbestmateriaal	Zorgvuldig beheren
7. Bakeliet zekeringkast aan cv	Asbestmateriaal	Zorgvuldig beheren
8. Inhoud van steense schouw	Beperking	-

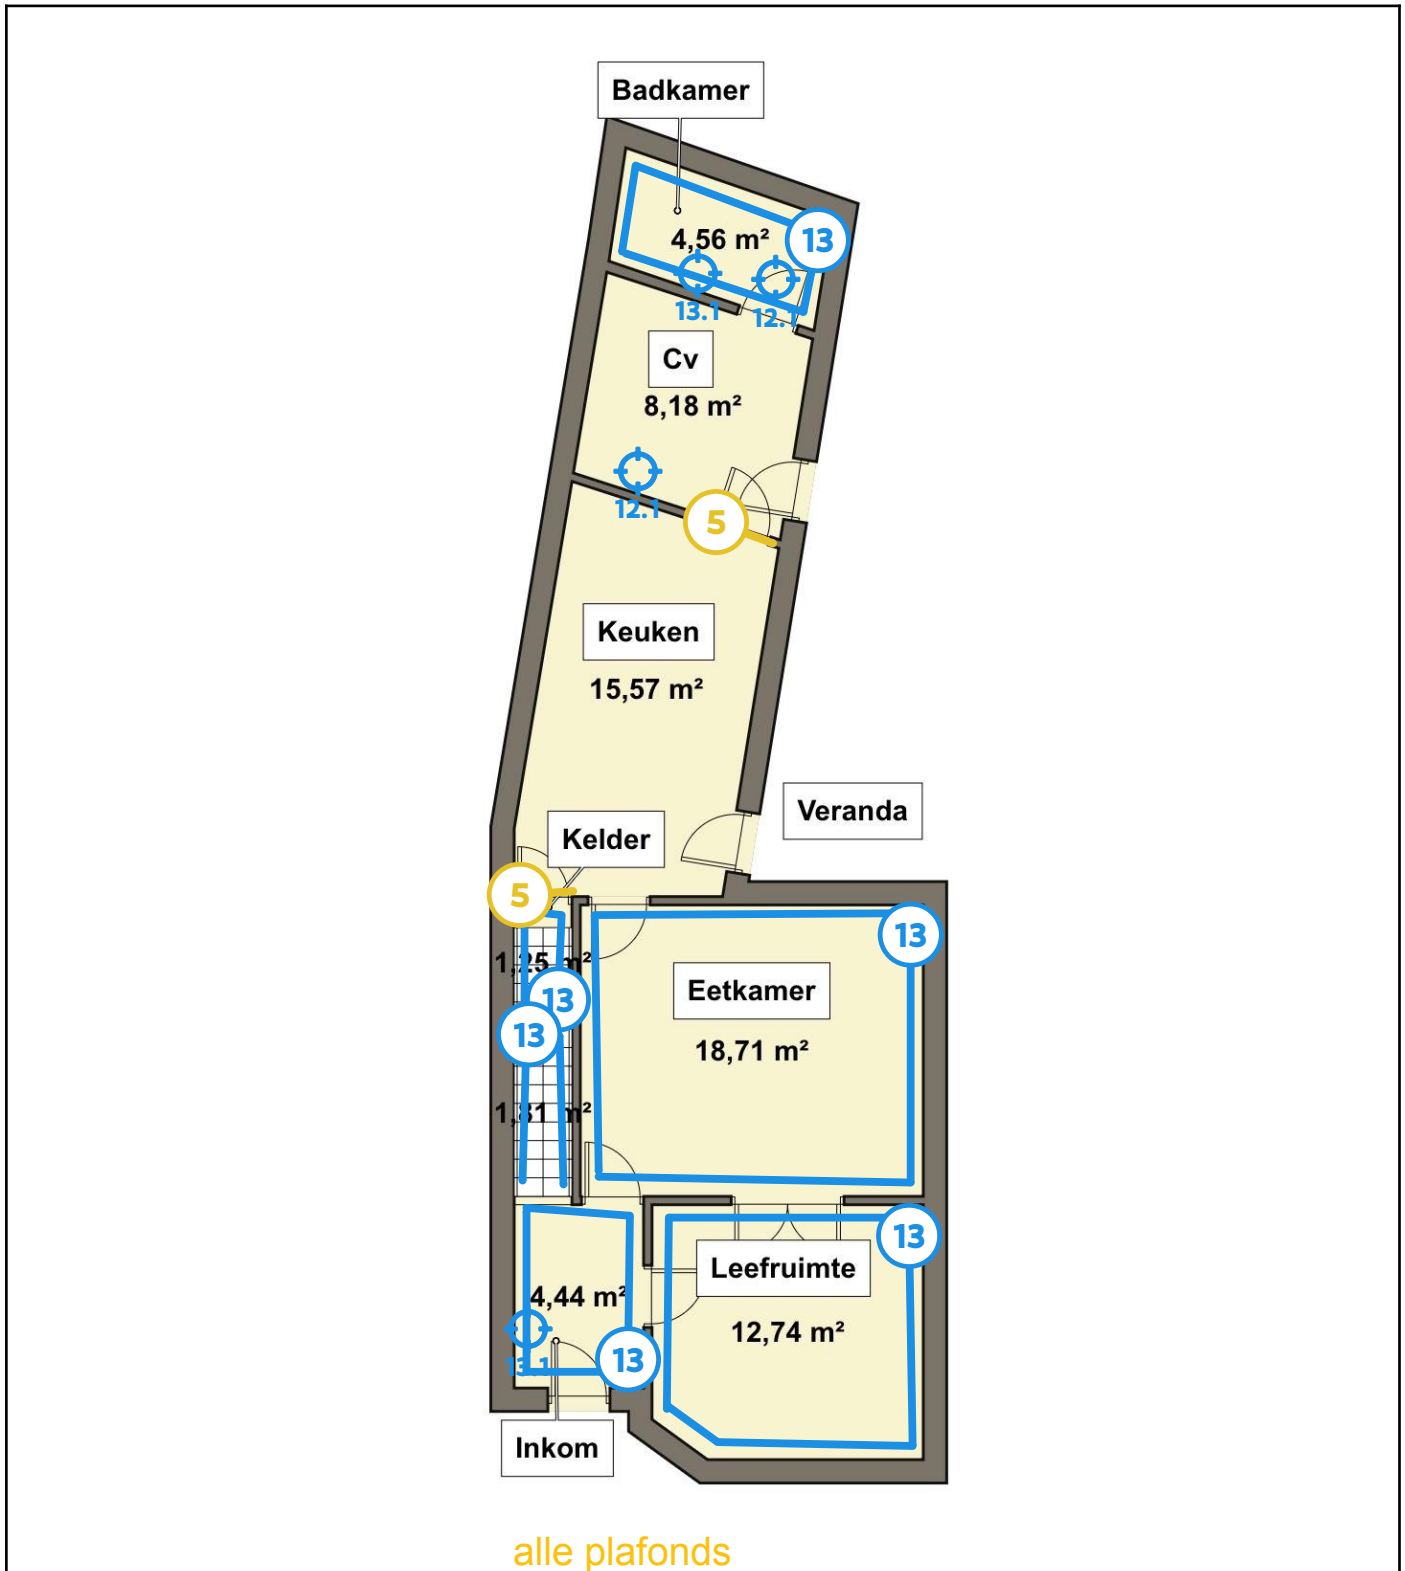
Plan 1.2: Gelijkvloers .2

5. Zwarte deurdorpels	Asbestmateriaal	Zorgvuldig beheren
12. Pleisterwerk plafonds	Geen asbest	-
12.1 Code: MM02	Mengmonster	-
13. Pleisterwerk muren	Geen asbest	-
13.1 Code: MM01	Mengmonster	-

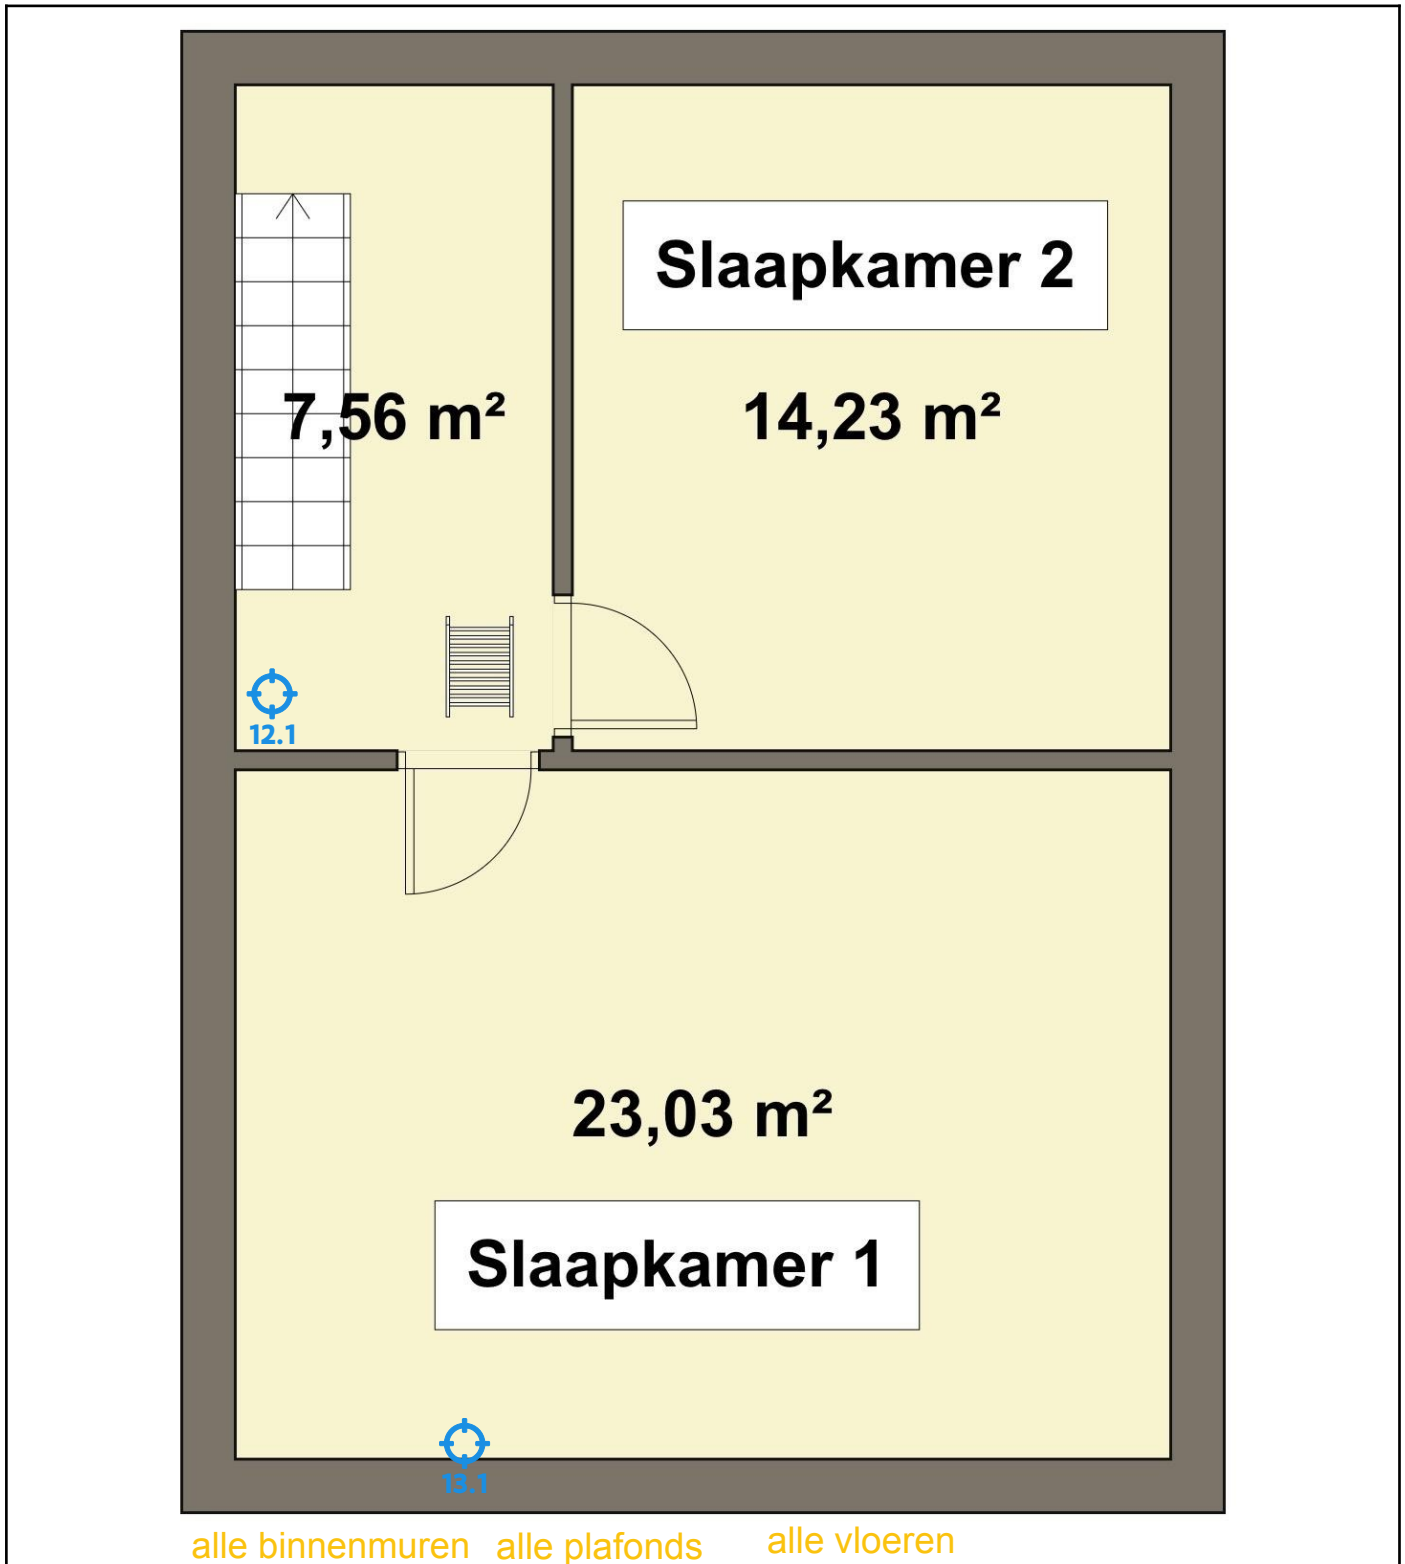
Plan 1.3: 1ste verdieping

Beschrijving	Type	Actie
9. Vloerzeil op 1ste verdieping	Advies	-

12. Pleisterwerk plafonds	Geen asbest	-
12.1 Code: MM02	Mengmonster	-
13. Pleisterwerk muren	Geen asbest	-
13.1 Code: MM01	Mengmonster	-

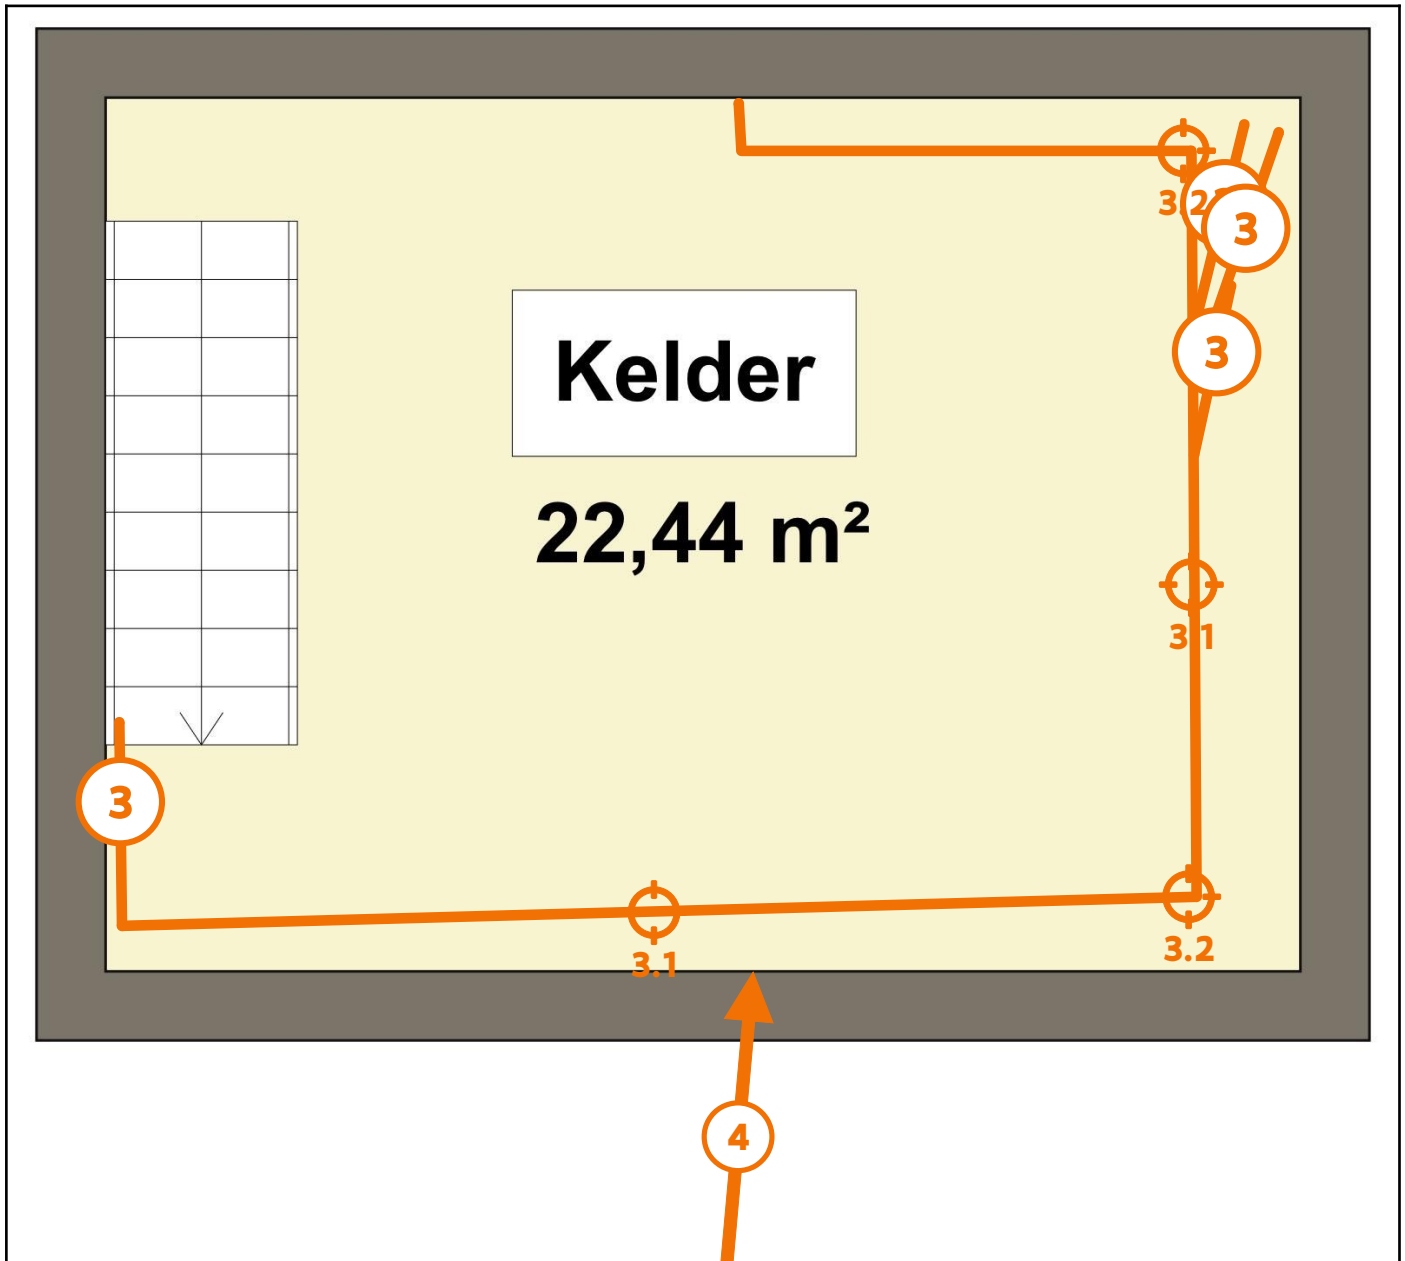
Plan 1.5: Kelder

Beschrijving	Type	Actie
3. Leidingisolatie	Asbestmateriaal	Verwijderen
3.1 Code: MM03 (recht)	Mengmonster	-
3.2 Code: MM04 (bocht)	Mengmonster	-
4. Buis aan waterleiding	Asbestmateriaal	Maatregelen nemen

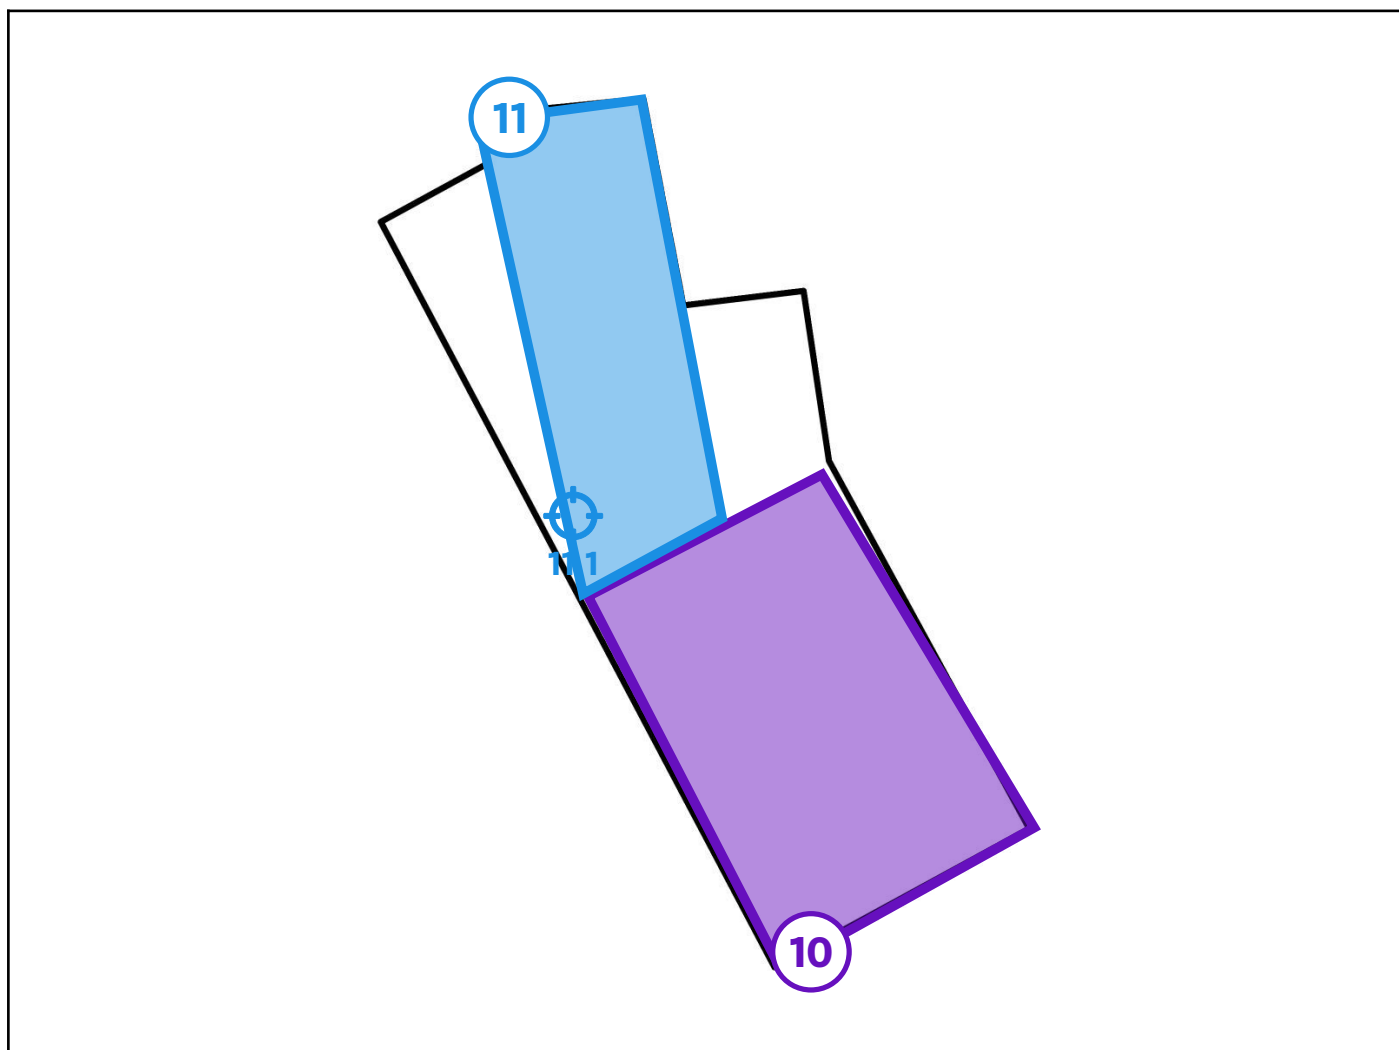
Plan 1.6: Contouren

Beschrijving	Type	Actie
10. Geen menuiserie onderdak	Advies	-
11. Roofing op plat dak	Geen asbest	-
11.1 Code: MM05	Puntmonster	-

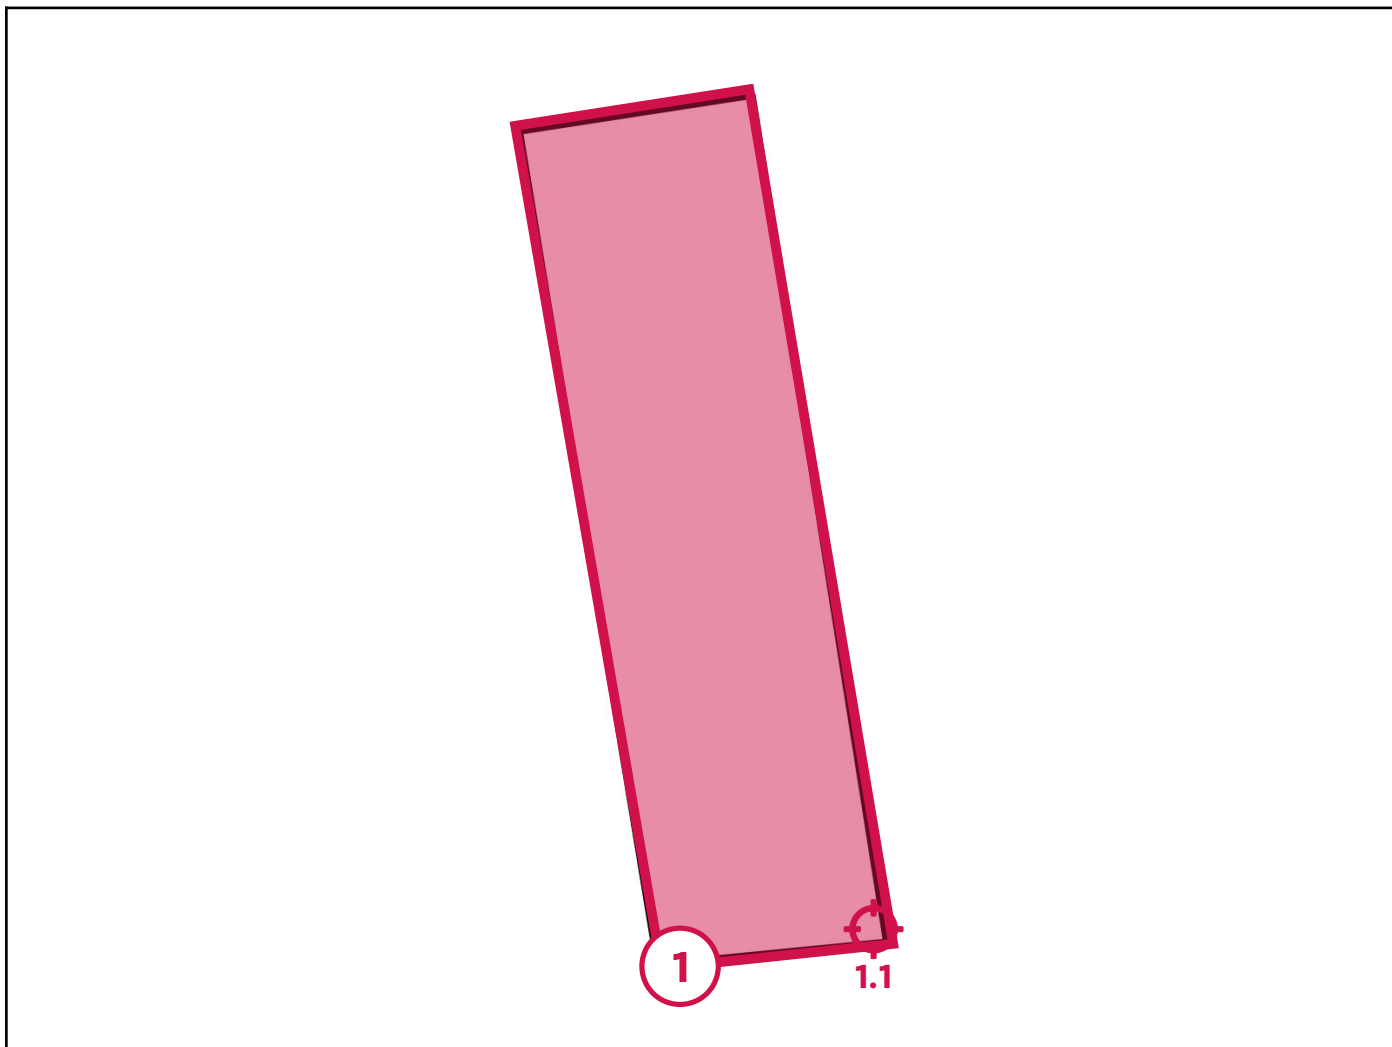
Plan 2.1: Achterbouw plan

Beschrijving	Type	Actie
1. Golfplaten op schuin dak achterbouw	Asbestmateriaal	Dringend verwijderen
1.1 Code: MM06	Puntmonster	-

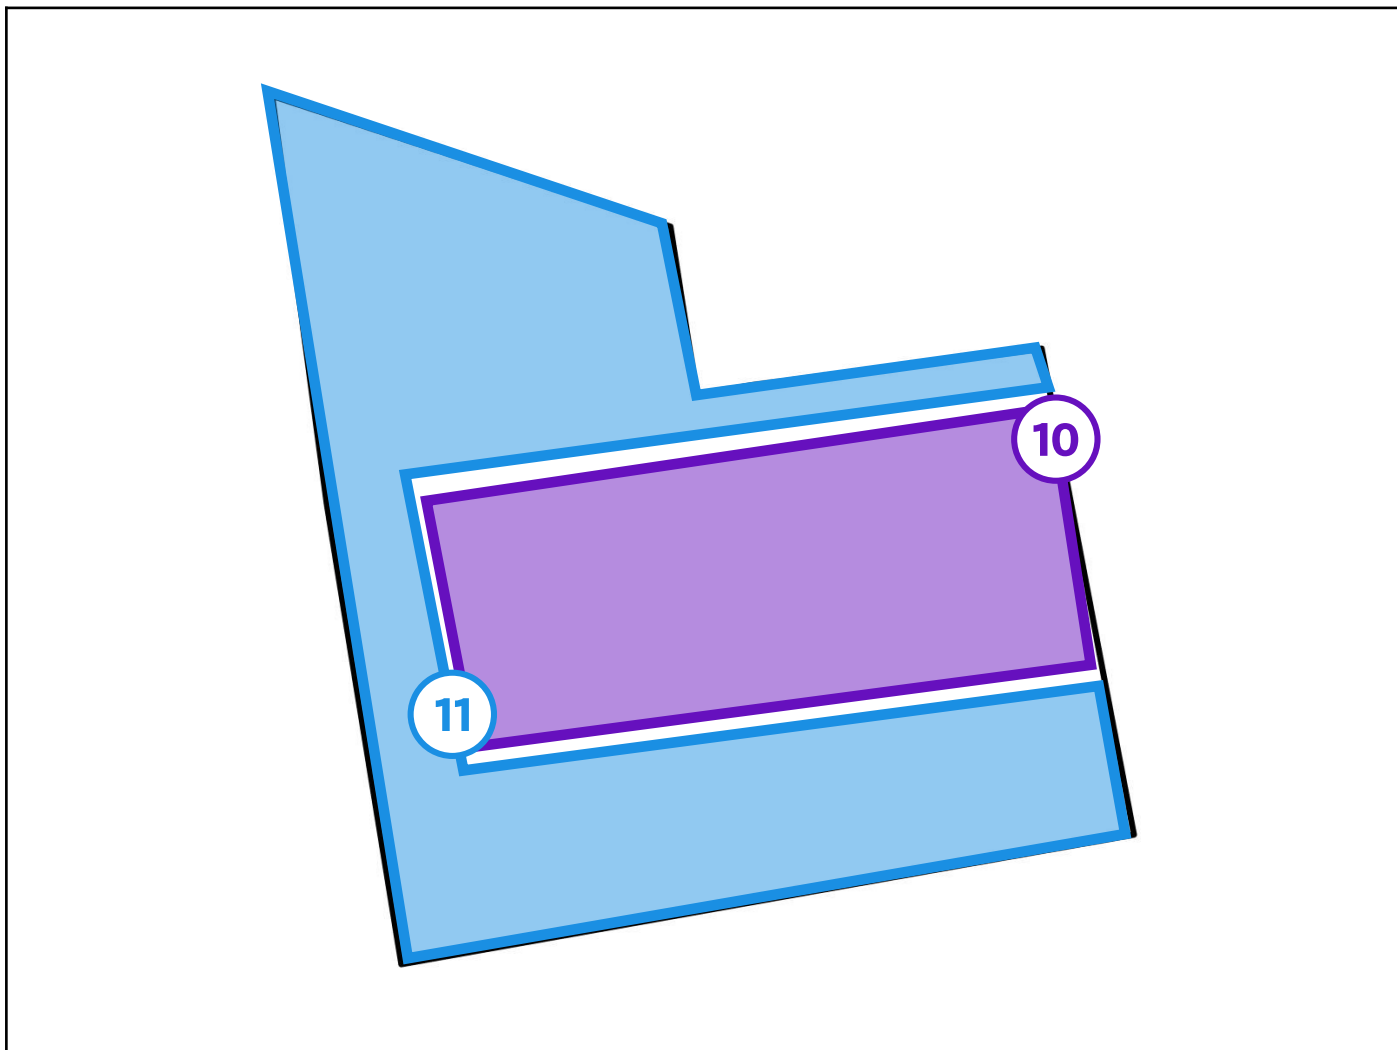
Plan 3.1: Duiventil/garage plan

Beschrijving	Type	Actie
10. Geen menuiserie onderdak	Advies	-
11. Roofing op plat dak	Geen asbest	-

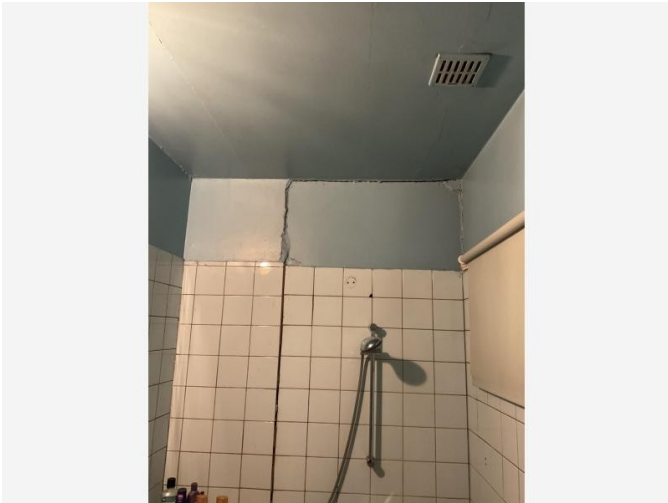
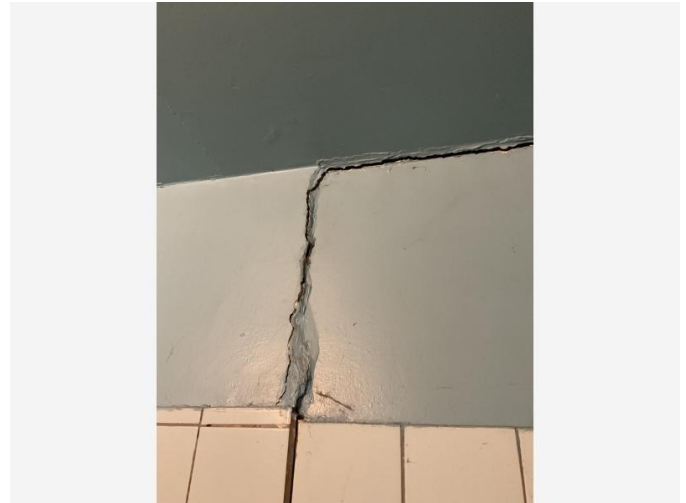
Beschrijving	Pleisterwerk plafonds
Omgeving	Binnen
Primaire drager	Plafond
Bindmiddel van materiaal	Gips - kalk
Gebondenheid op basis van bindmiddel	Niet-hechtgebonden
Hoeveelheid (oppervlakte - dikte - aantal)	• 112,00 m ² - 2,00 cm - 1 stuk
Totaal volume	2,24 m ³
Identificatiemethode	Vaststelling met monsternamen
Destructieve handeling voor identificatie	Nee
