# Asbestinventarisatetest

Kamershoek 67, 9290 Berlare

Attestnummer : **20250317-000305.000**

Uitgegeven op : **17.03.2025**

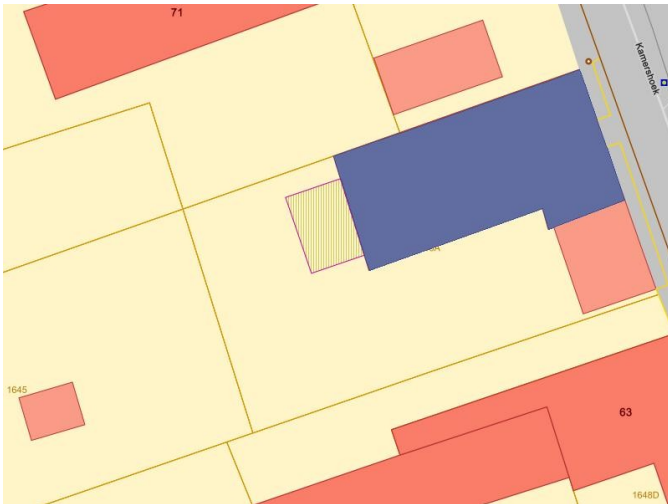
## Zone 1: Hoofdgebouw

Tijdens de inspectie vastgesteld:

- 0 Asbestmaterialen
- 0 Beperkingen
- 0 Uitsluitingen
- 0 Roerende goederen
- 0 Puin, steenslag, (water)bodem
- 0 Adviezen
- 3 Geen asbest**

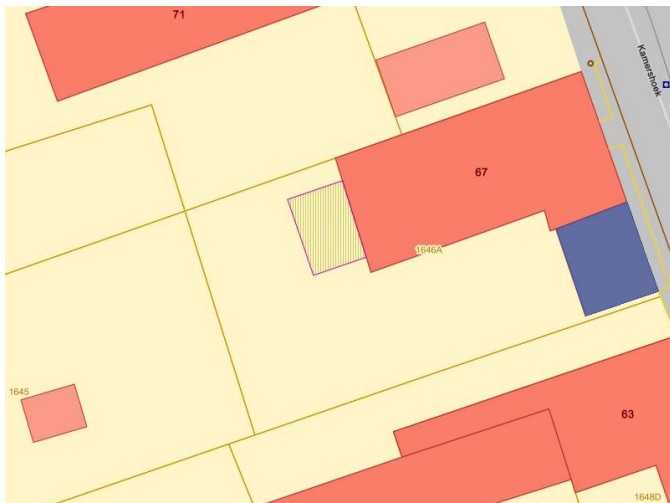
## Zone 2: Bijgebouw

Tijdens de inspectie vastgesteld:

- 0 Asbestmaterialen
- 0 Beperkingen
- 0 Uitsluitingen
- 0 Roerende goederen
- 0 Puin, steenslag, (water)bodem
- 1 **Advies**
- 0 Geen asbest

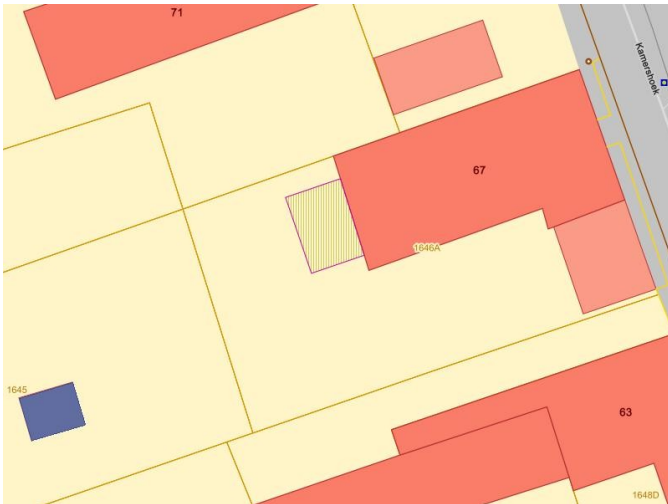
## Zone 3: Kot in opbouw

Tijdens de inspectie vastgesteld:

- 0 Asbestmaterialen
- 0 Beperkingen
- 0 Uitsluitingen
- 0 Roerende goederen
- 0 Puin, steenslag, (water)bodem
- 0 Adviezen
- 0 Geen asbest
