# Asbestinventarisatetest

Oude Steenweg 20/3, 9500 Geraardsbergen

Attestnummer : **20241223-000381.000**

Uitgegeven op : **23.12.2024**

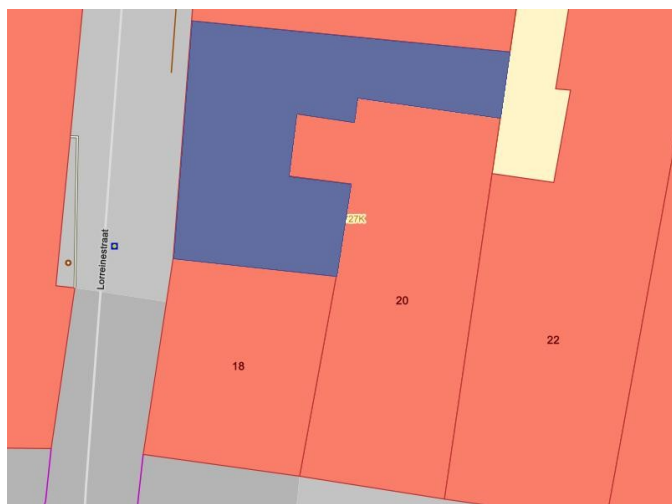
## Zone 2: Hoofdgebouw

- 0 Asbestmaterialen
- 0 Beperkingen
- 0 Uitsluitingen
- 0 Roerende goederen
- 0 Puin, steenslag, (water)bodem
- 1 Advies**
- 0 Geen asbest
