Asbestinventarisatetest

Leo Heyrmanstraat 15, 9150 Kruibeke

Attestnummer : **20241114-000253.000**

Uitgegeven op : **14.11.2024**

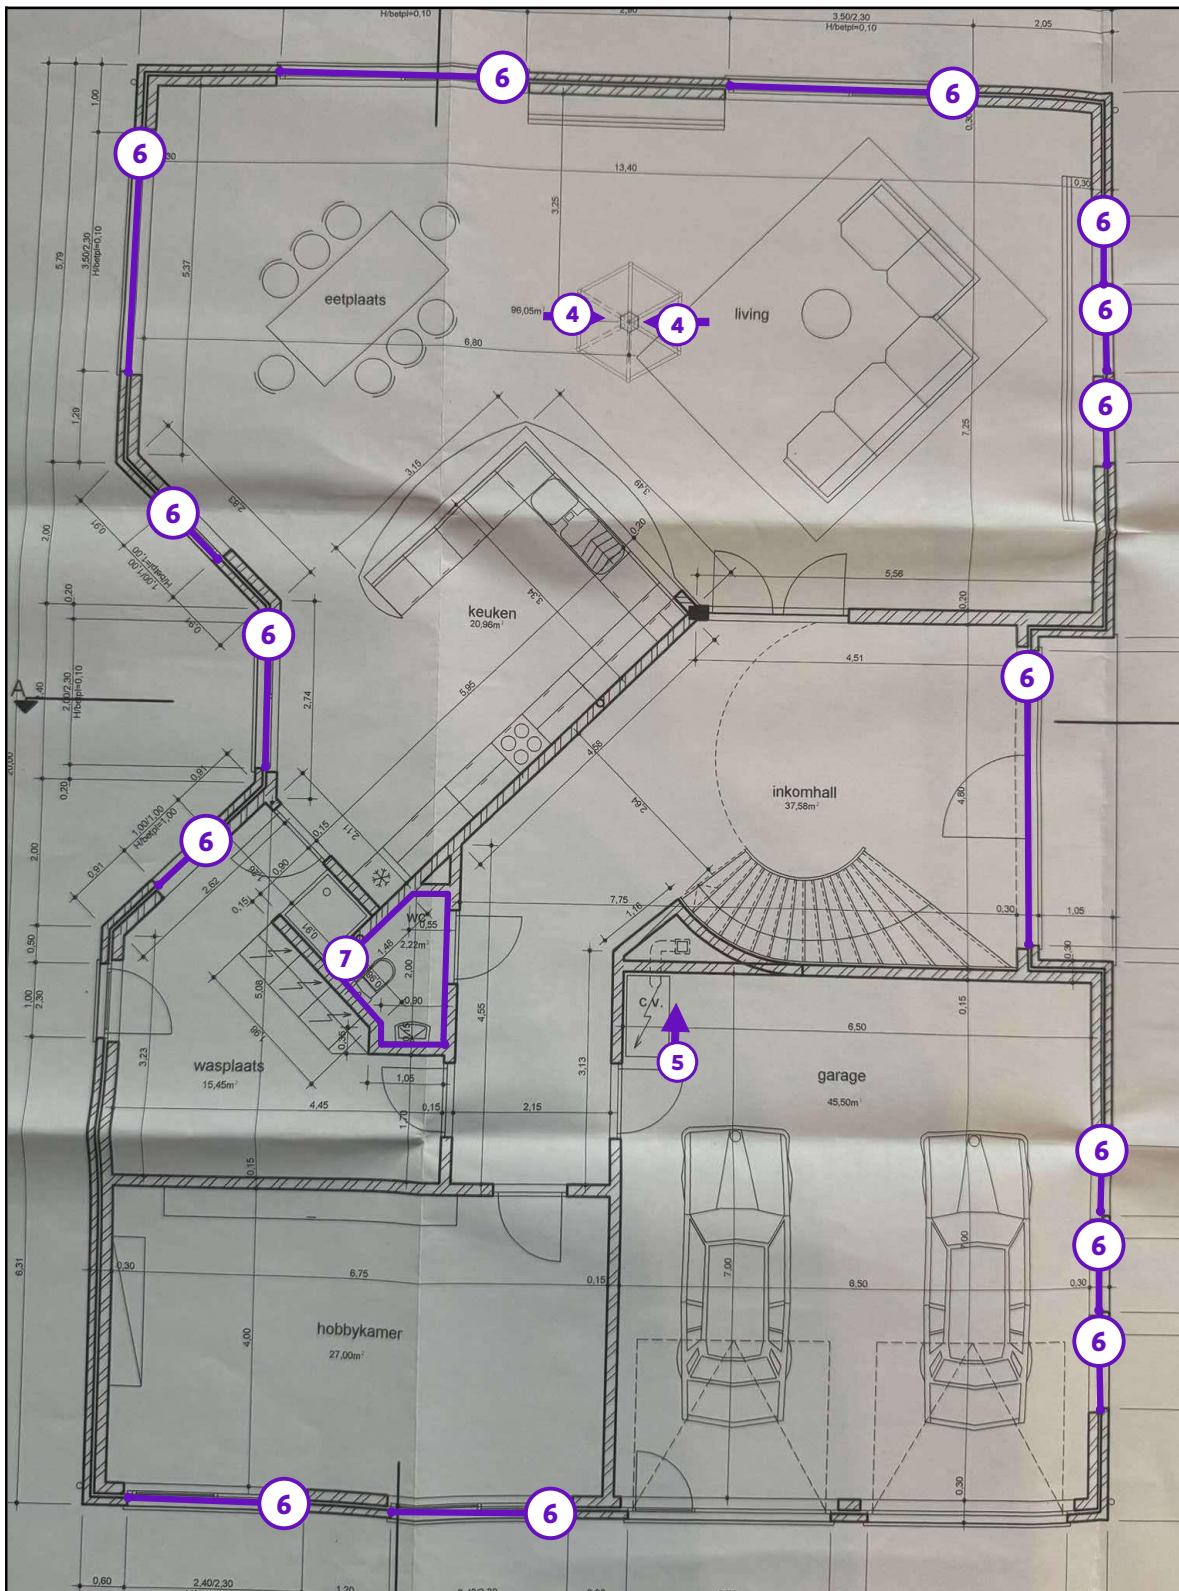
Plan 1.1: Gelijkvloers

4. Kachel - koord	Advies	-
5. Ketel	Advies	-
6. Kit aan de ramen	Advies	-
7. Lijm laag achter tegels badkamer en toilet	Advies	-

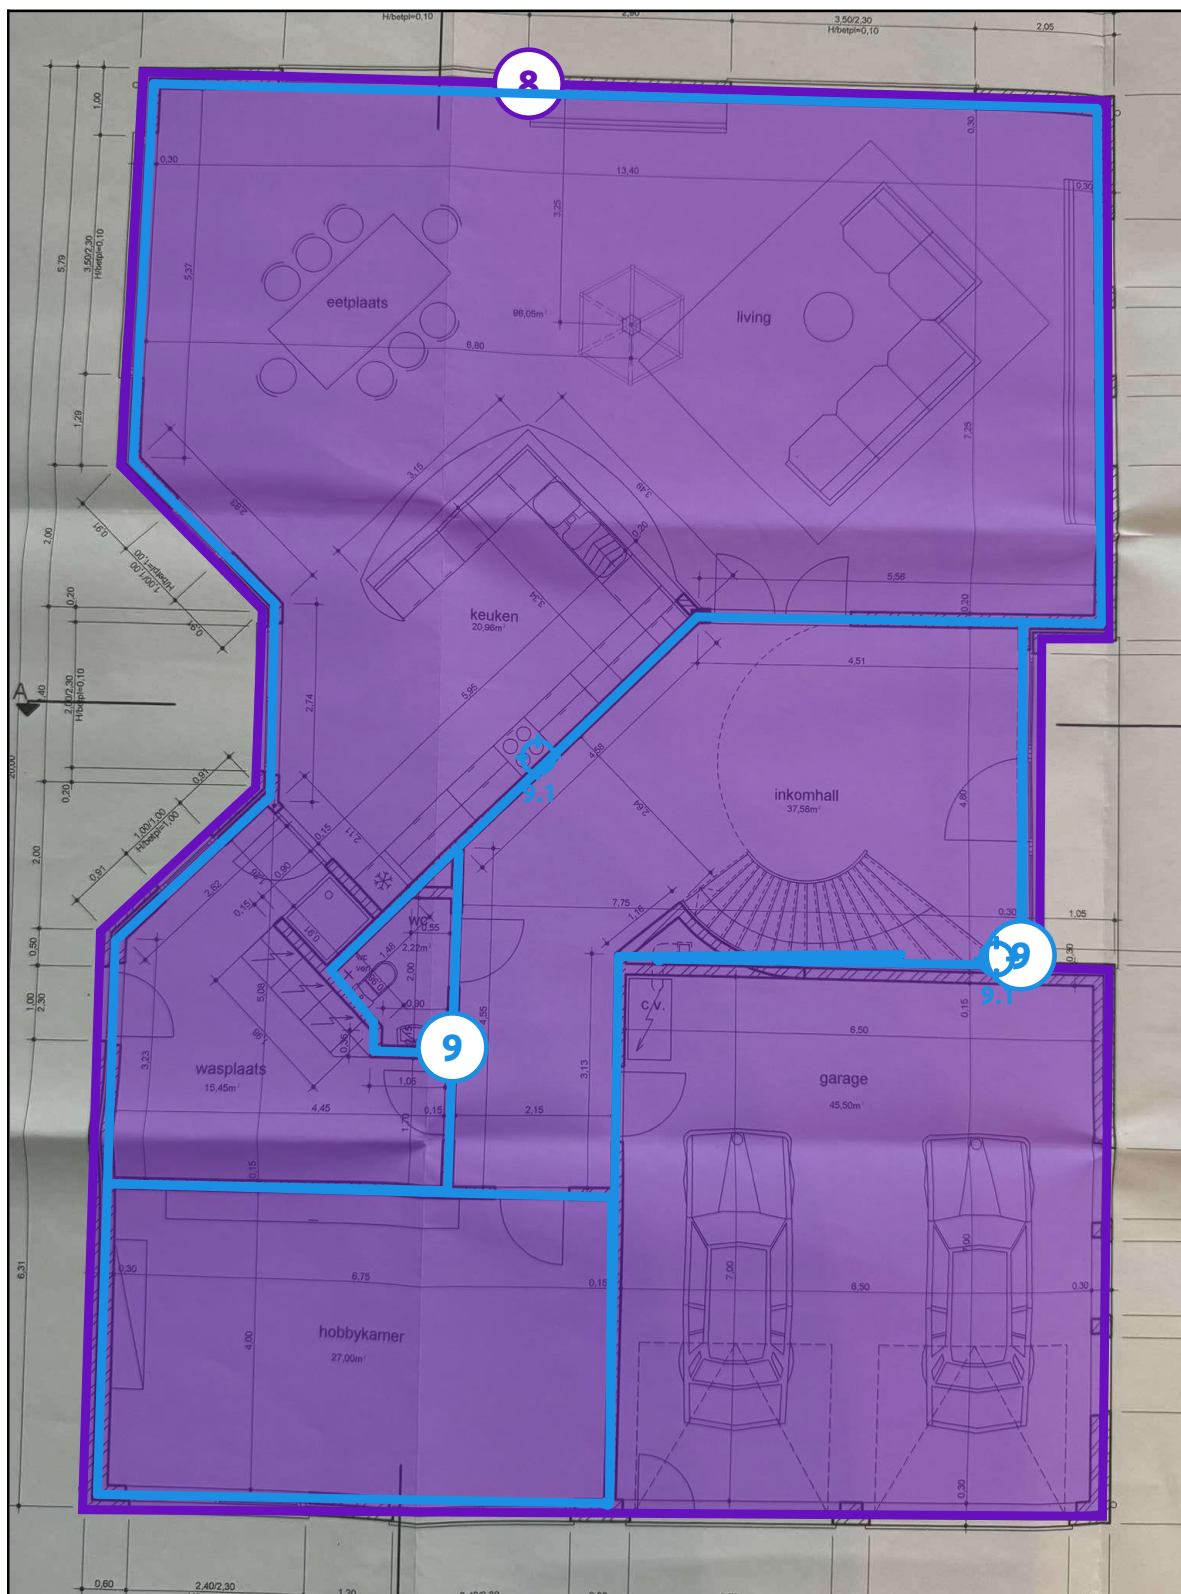
Plan 1.2: Bezetting muur - plafond plaat gelijkvloers

8. Plafond plaat	Advies	-
9. Bezetting muur	Geen asbest	-
9.1 Code: 241112 baz muur	Mengmonster	-

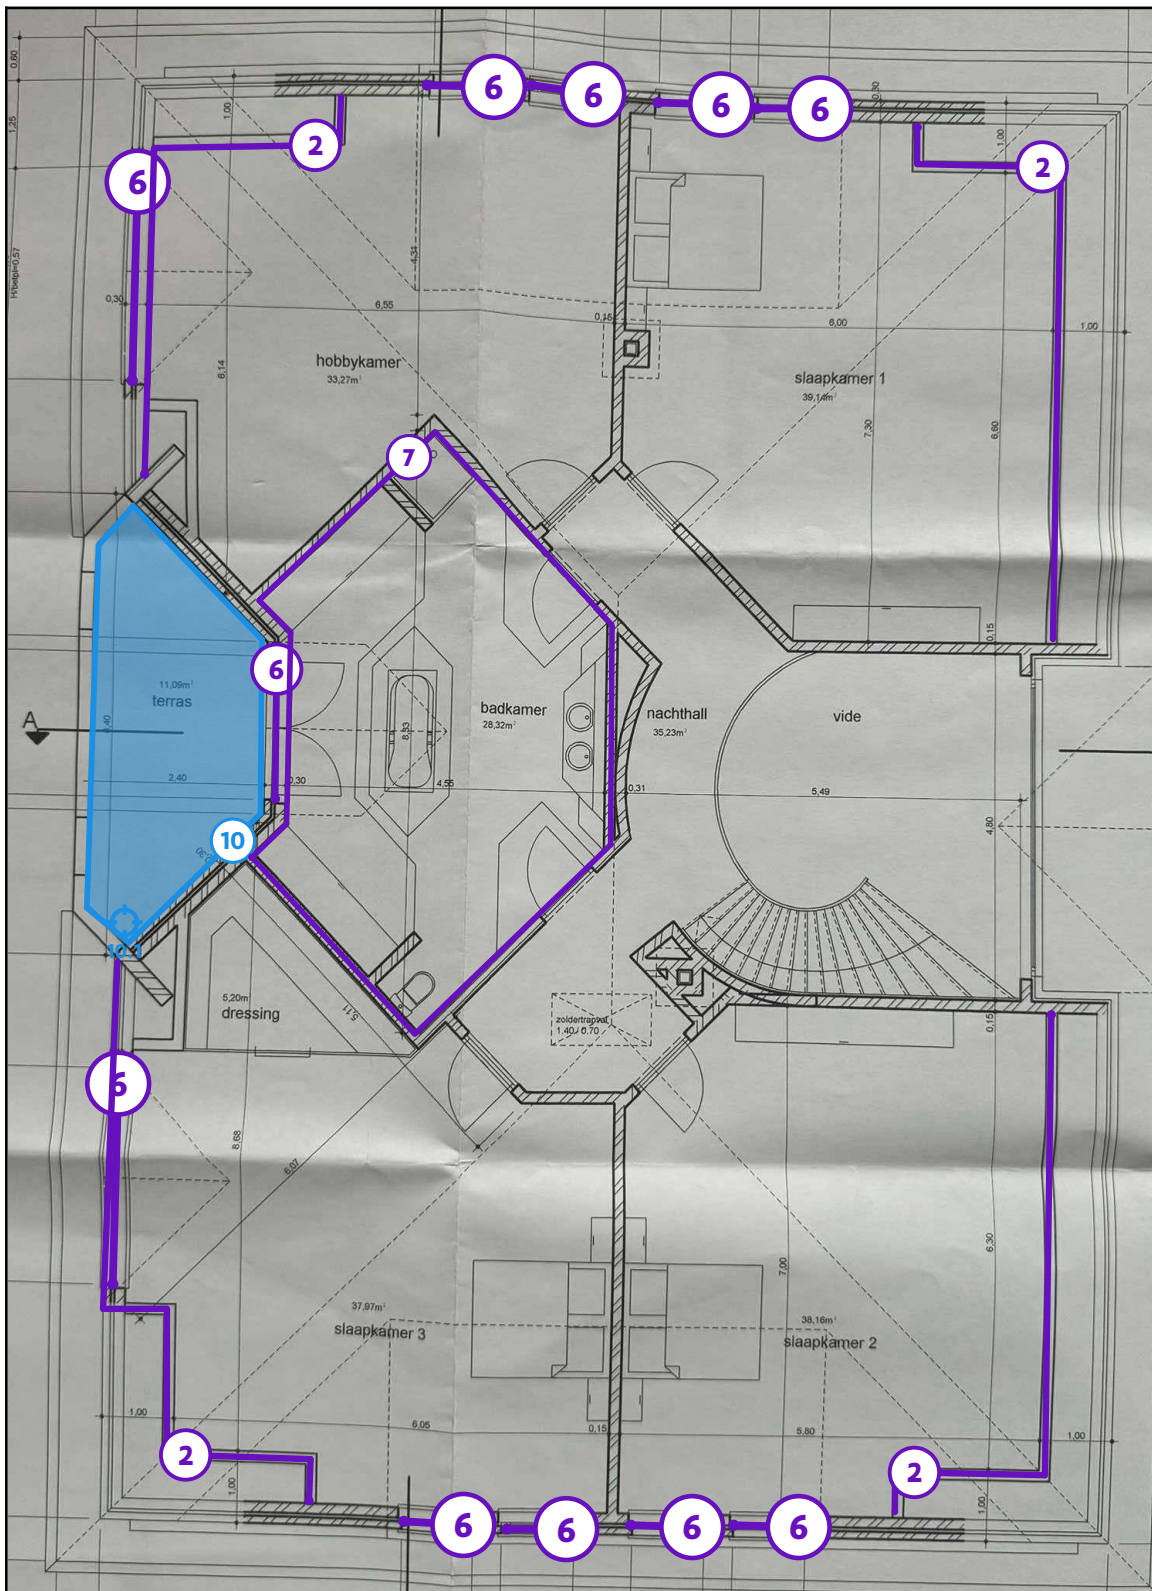
Plan 1.3: Eerste verdieping

2. Muur plaat	Advies	-
6. Kit aan de ramen	Advies	-
7. Lijm laag achter tegels badkamer en toilet	Advies	-
10. Roofing plat dak	Geen asbest	-
10.1 Code: 241112 baz roof	Mengmonster	-

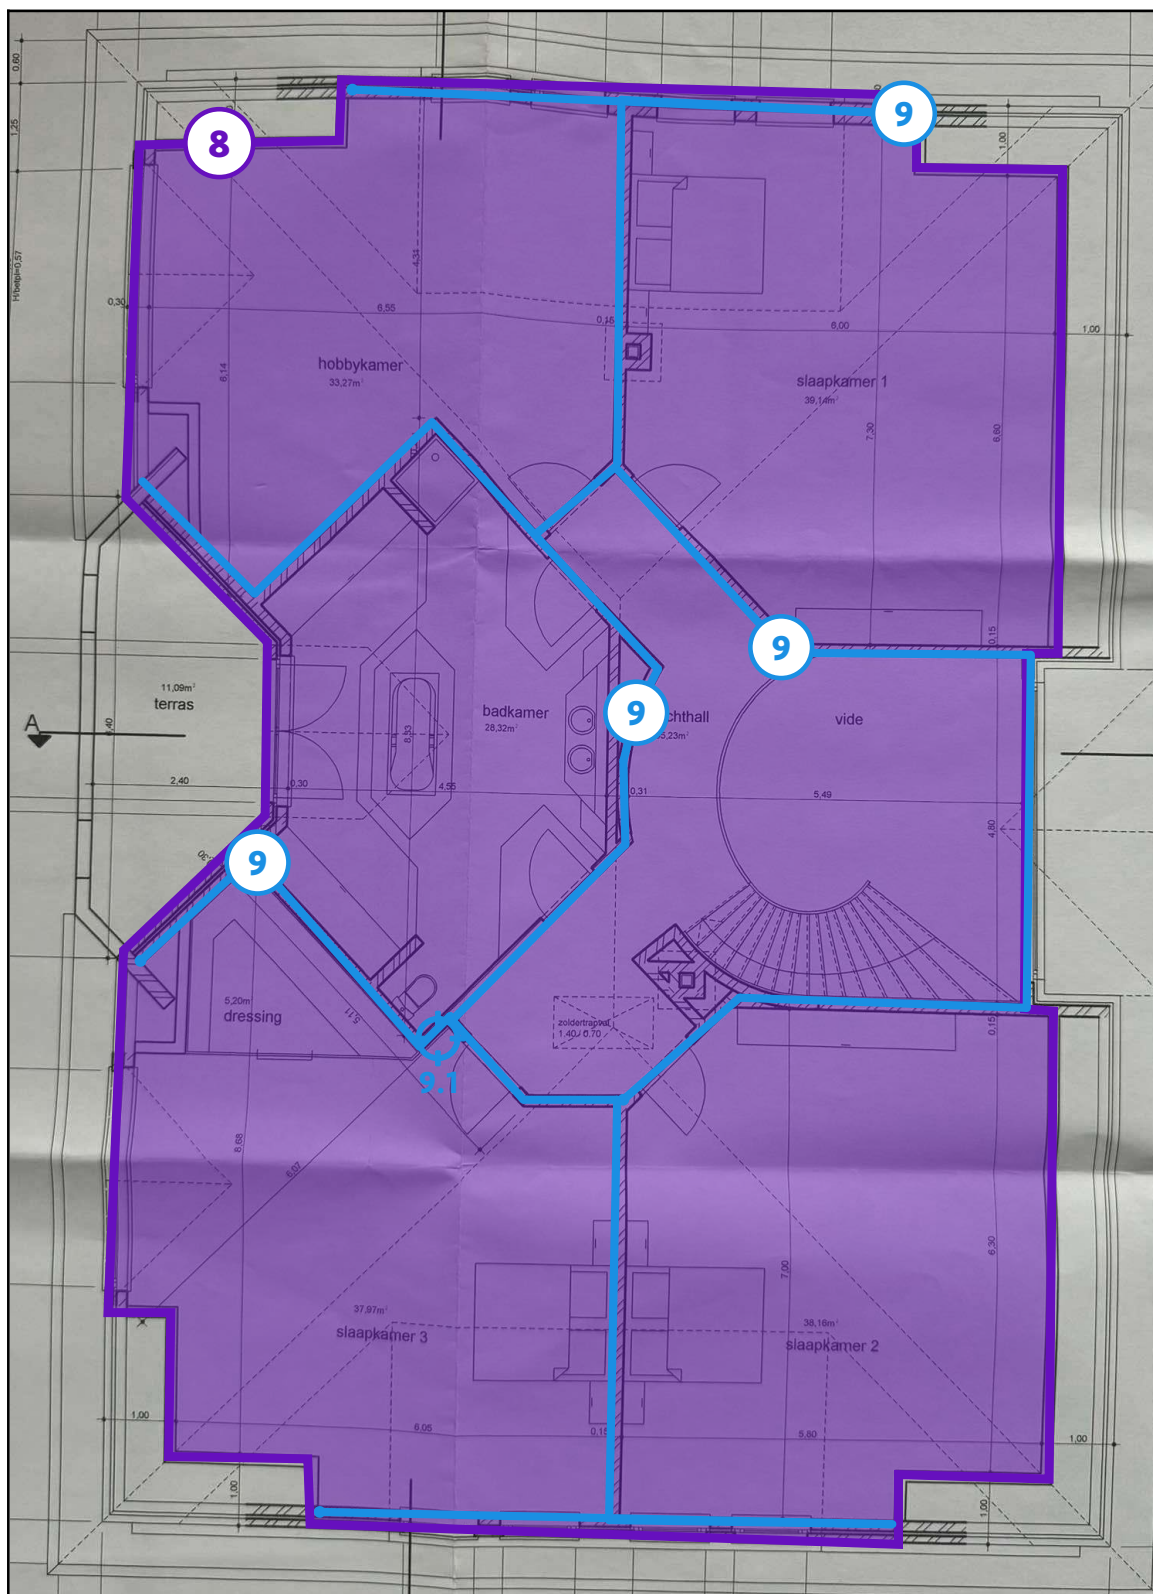
Plan 1.4: Bezetting muur - plafond plaat eerste verdieping

8. Plafond plaat	Advies	-
9. Bezetting muur	Geen asbest	-
9.1 Code: 241112 baz muur	Mengmonster	-

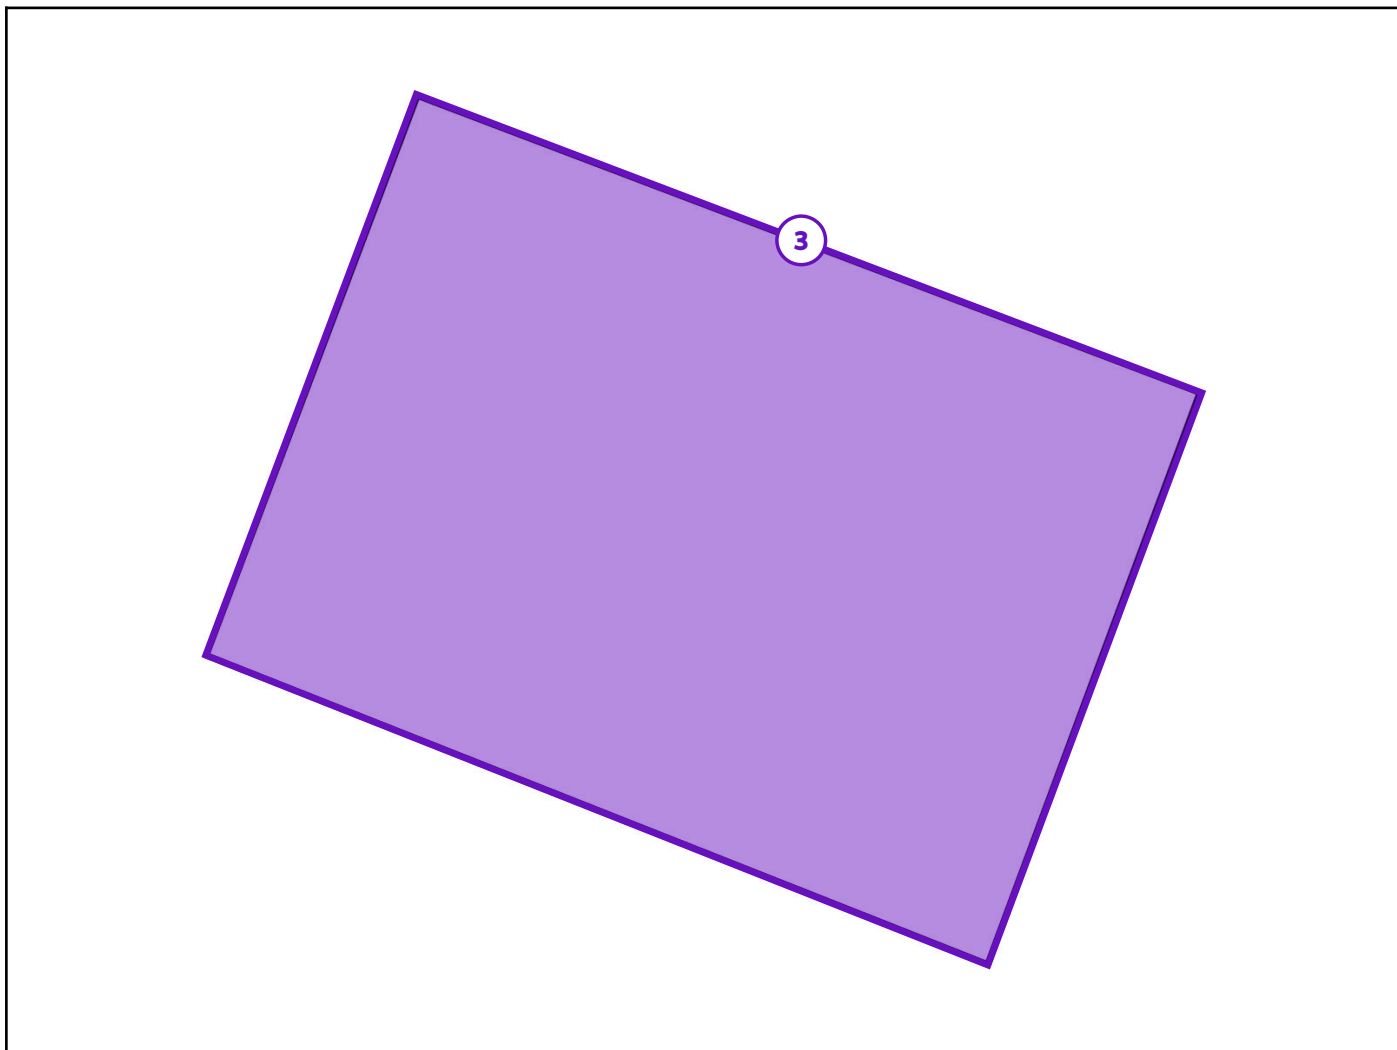
Plan 1.5: Onderdak

Beschrijving	Type	Actie
3. Onderdak - hoofdbouw	Advies	-

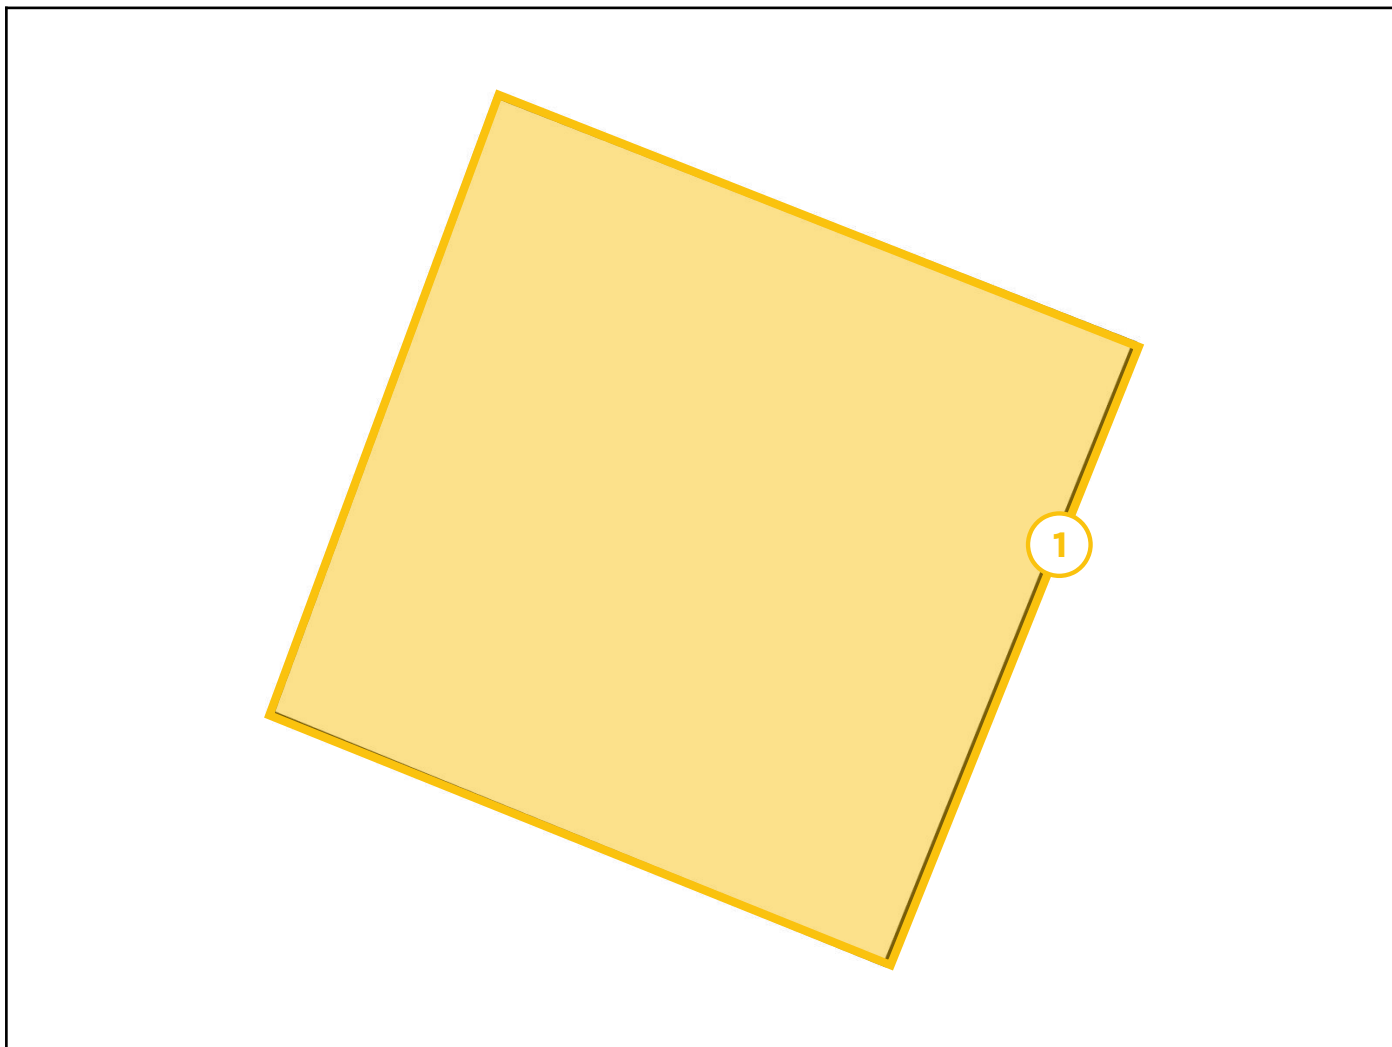
Plan 2.1: Tuinhuis

Beschrijving	Type	Actie
1. Tuinhuis	Uitsluiting	-
