# Asbestinventarisatetest

Westmeerbeeksesteenweg 94, 2230 Herselt

Attestnummer : 20231212-000390.000

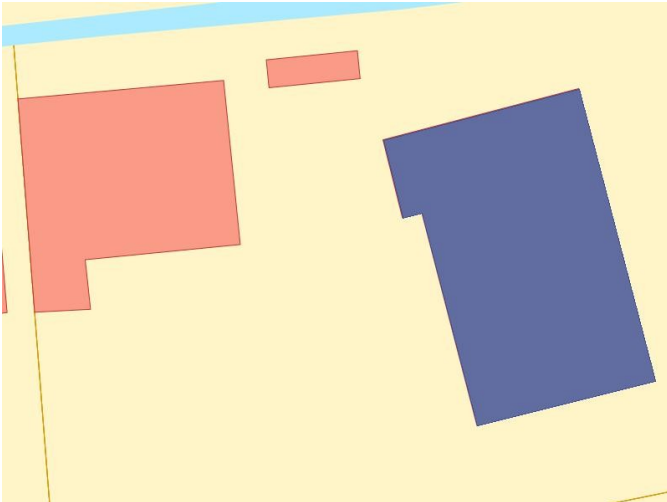
## Zone 1: Hoofdgebouw

- 0 Asbestmaterialen
- 0 Beperkingen
- 0 Uitsluitingen
- 0 Roerende goederen
- 0 Puin, steenslag, (water)bodem
- 4 Adviezen**
- 3 Geen asbest**

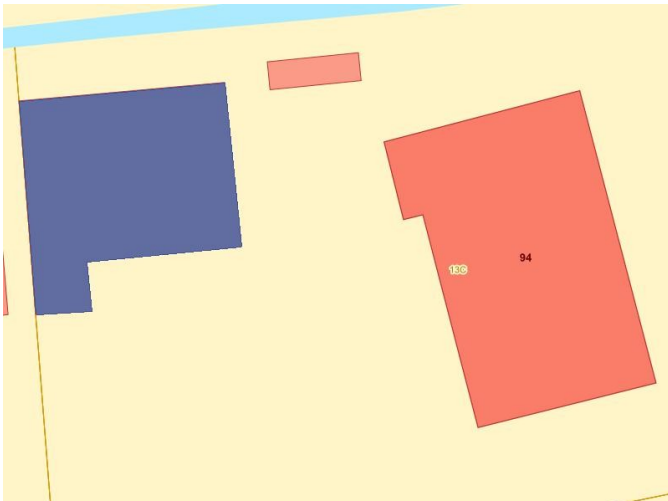
## Zone 2: Bijgebouw

- 0 Asbestmaterialen
- 0 Beperkingen
- 0 Uitsluitingen
- 0 Roerende goederen
- 0 Puin, steenslag, (water)bodem
- 1 Adviezen
- 1 Geen asbest
