# Asbestinventarisatetest

Vossestraat 26, 9890 Gavere

Attestnummer : 20250131-000045.000

Uitgegeven op : 31.01.2025

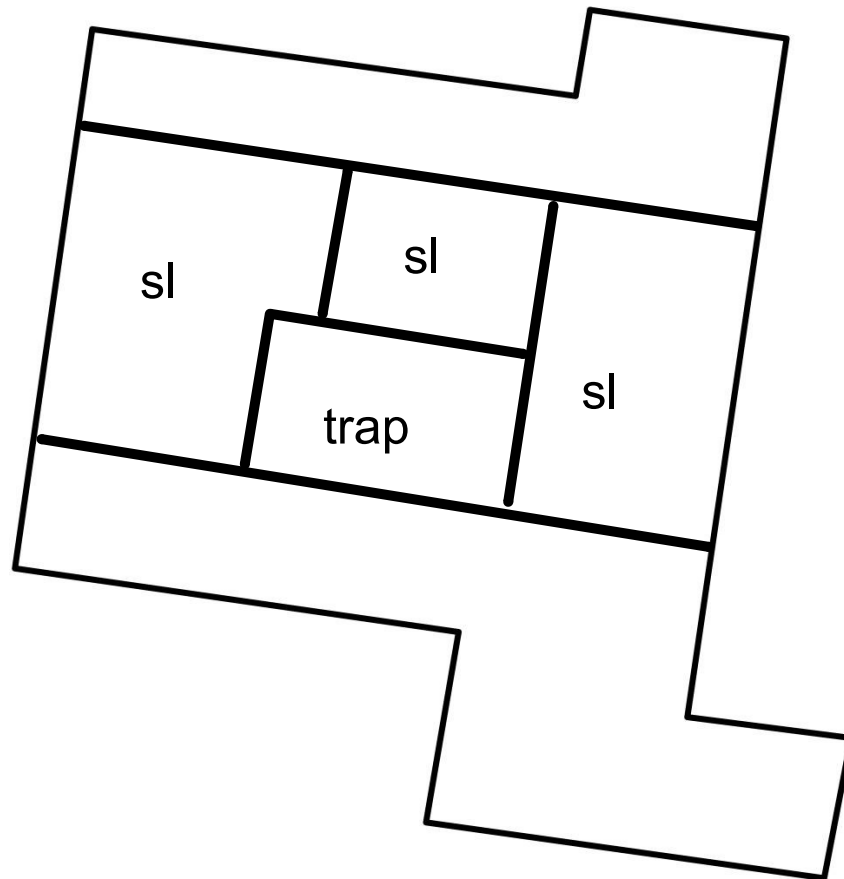
## Plan 1.2: Hoofdgebouw plan 1e

| Beschrijving | Type | Actie |
|---|---|---|
| 1. menuiserie onderdak | Asbestmateriaal | Zorgvuldig beheren |
