Asbestinventarisatetest

Bloemendaelstraat 8, 1540 Herne

Attestnummer : 20240520-000075.000

Niet-asbestveilig

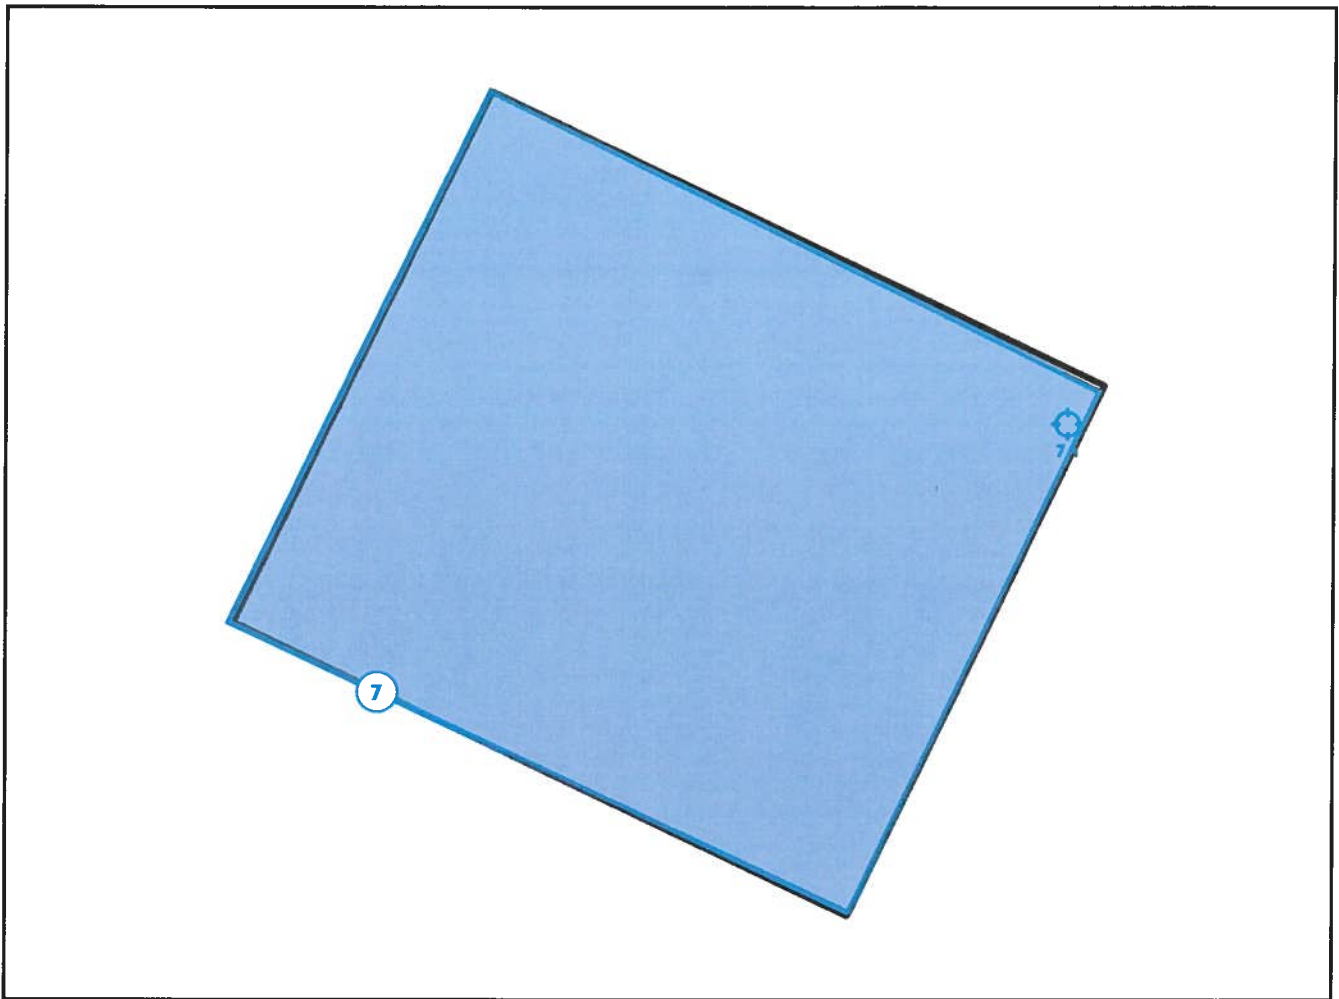
Plan 2.1: Bijgebouw plan

Beschrijving	Type	Actie
7. Shingles tuinhuis	Geen asbest	-
7.1 Code: 240314-BLOE8-SHING	Puntmonster	-
