Asbestinventarisatetest

Lierse steenweg 10, 2280 Grobbendonk

Attestnummer : 20250128-000319.000

Uitgegeven op : 28.01.2025

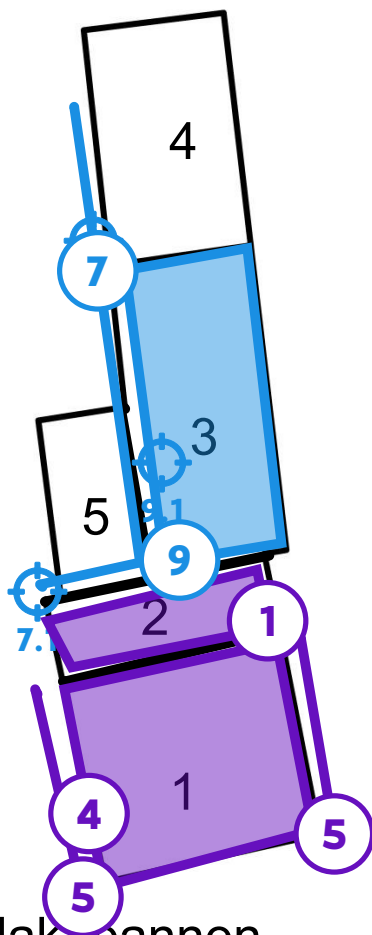
Plan 1.1: Daken en gevels

1. hellend dak, pannen
2. plat dak, onbekend
3. hellend dak, pannen
4. hellend dak, metaalplaten
5. veranda, polyesterplaten

Beschrijving	Type	Actie
1. Plat dak van woning	Beperking	-
4. Geen menuiserie onderdak	Advies	-
5. Leien afwerking van hellend dak hoofdgebouw	Advies	-

7. Crepi tegen gevel achterbouw	Geen asbest	-
7.1 Code: MM03	Mengmonster	-
9. Menuiserie onder dakpannen van achterbouw	Geen asbest	-
9.1 Code: MM04	Puntmonster	-

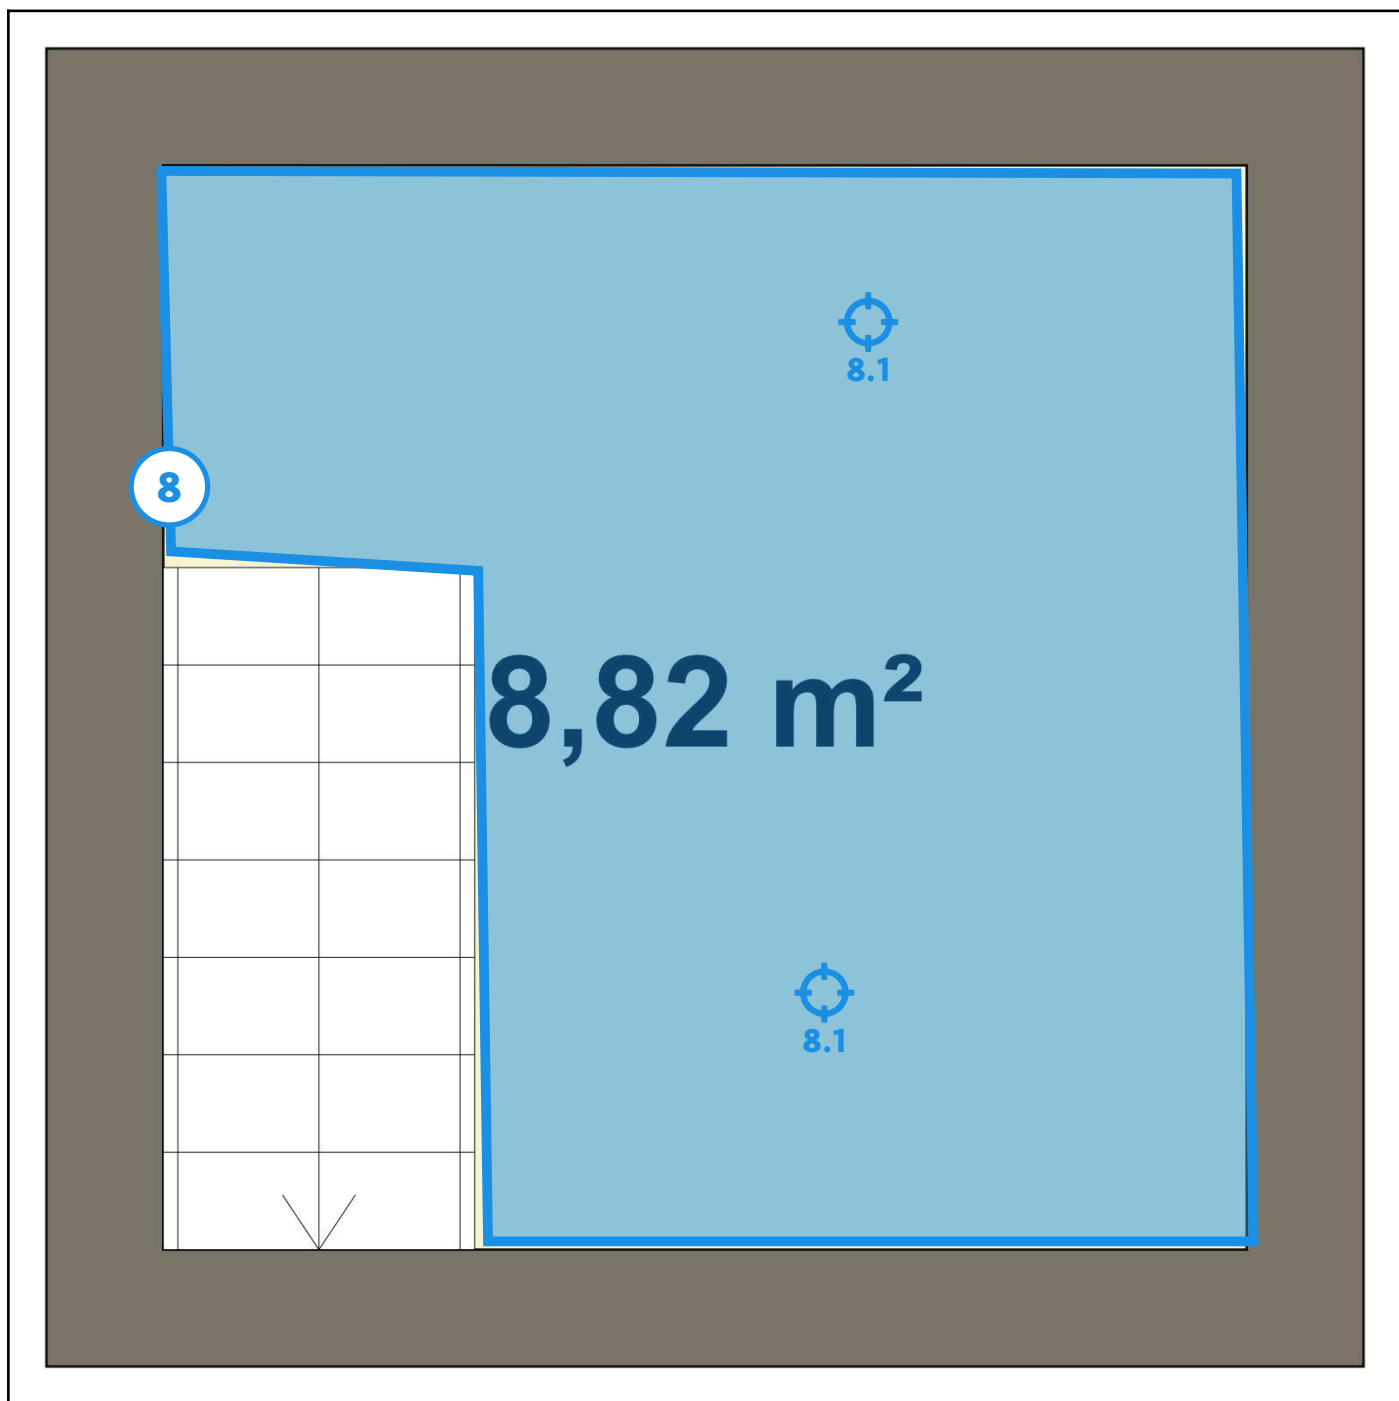
Plan 1.2: Kelder

Beschrijving	Type	Actie
8. Plafondpleister in kelder	Geen asbest	-
8.1 Code: MM02	Mengmonster	-

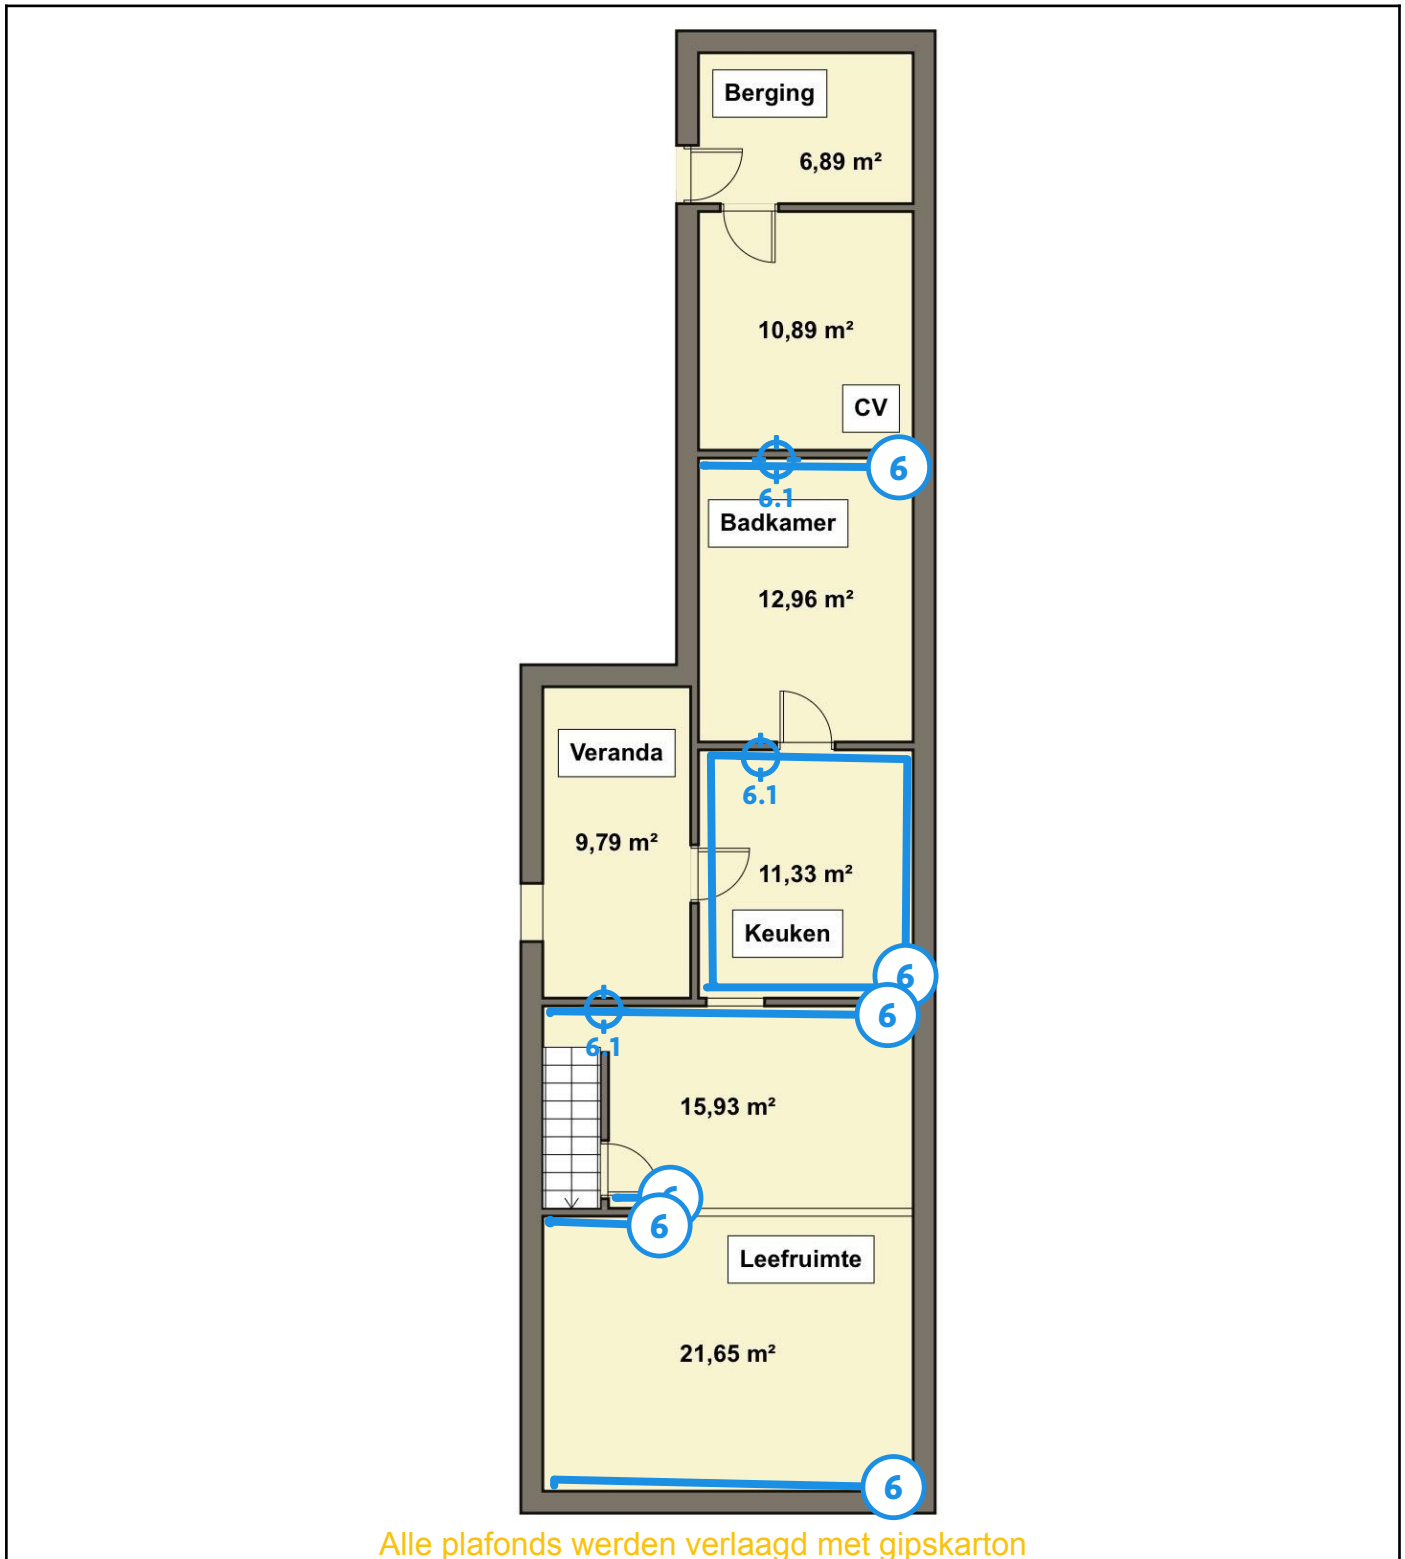
Plan 1.3: Gelijkvloers

Beschrijving	Type	Actie
3. Overige plafonds	Advies	-

6. Pleisterwerk muren	Geen asbest	-
6.1 Code: MM01	Mengmonster	-

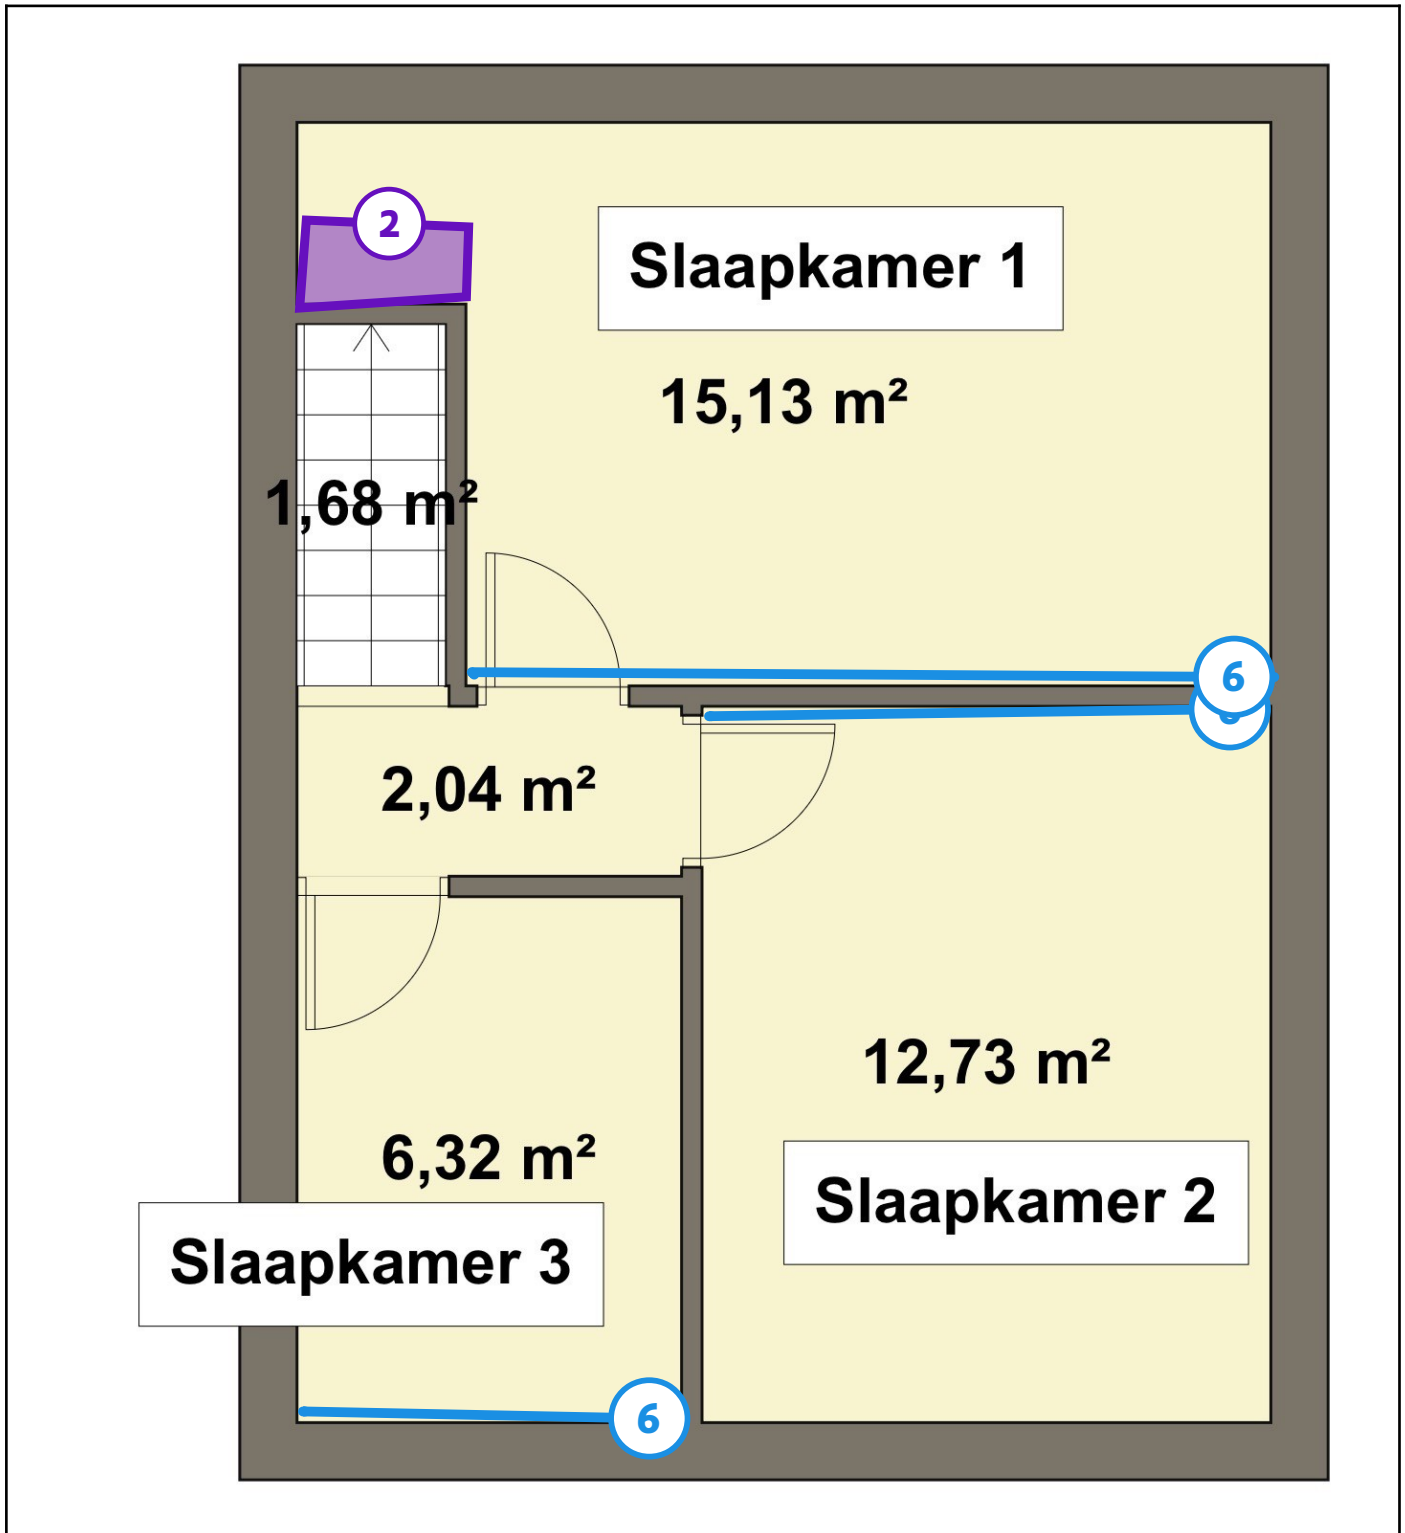
Plan 1.4: 1e verdieping

Beschrijving	Type	Actie
2. Vinyl in slaapkamer 1	Advies	-
