Asbestinventarisatetest

Hoekeinde 73, 2330 Merksplas

Attestnummer : 20250310-000219.000

Uitgegeven op : 10.03.2025

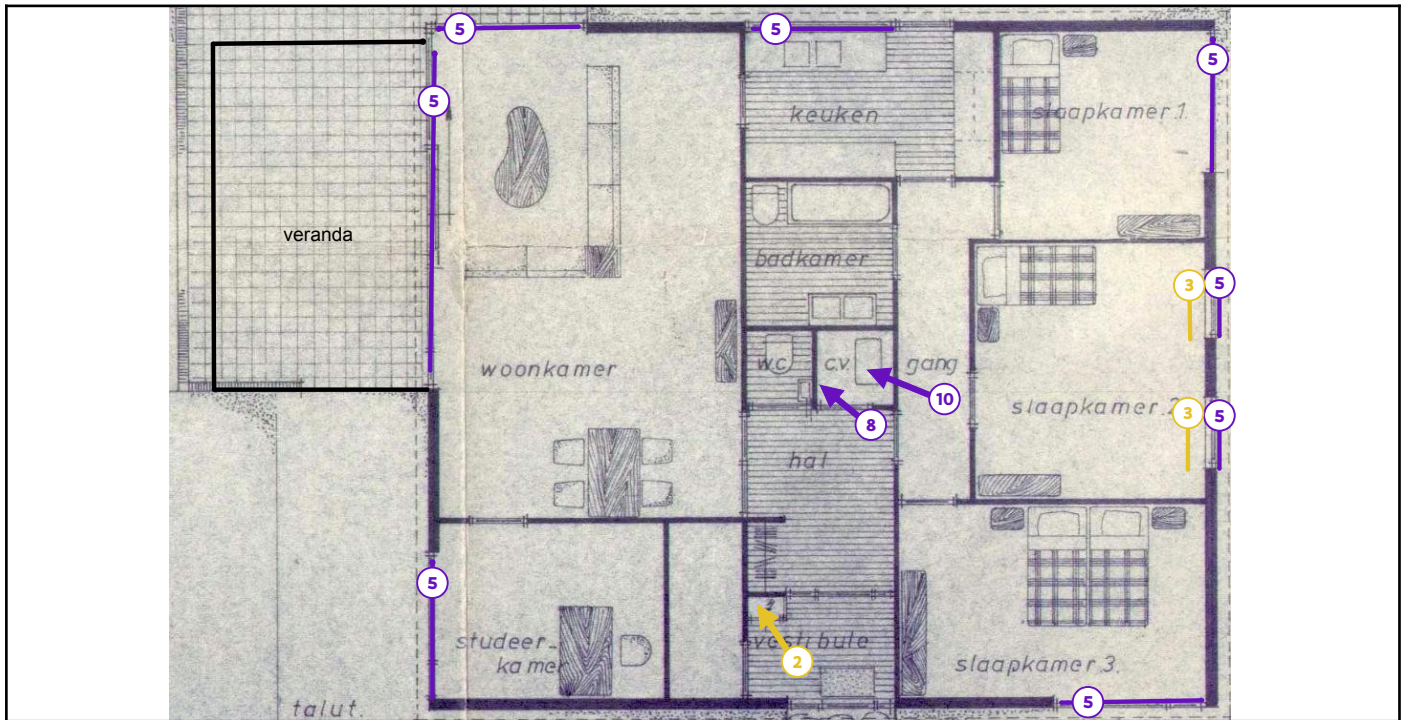
Plan 1.1: Gelijkvloers

Beschrijving	Type	Actie
2. Bakeliet meterkast	Asbestmateriaal	Zorgvuldig beheren
3. Vensterbank massal binnenzijde	Asbestmateriaal	Zorgvuldig beheren
5. Ramen met flexibele kit	Advies	-
8. Roetluik beton	Advies	-
10. CV-ketel bouwjaar 1995	Advies	-

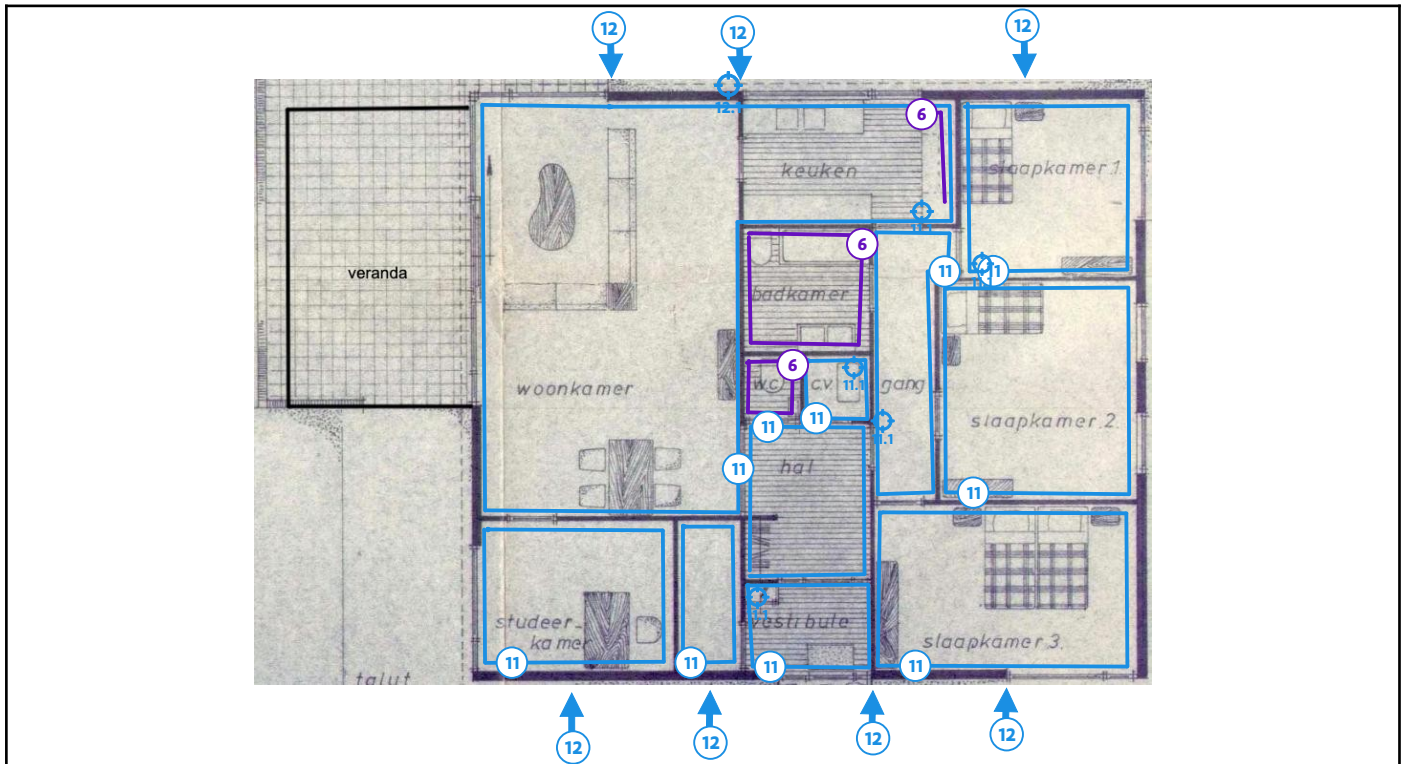
Plan 1.2: Gelijkvloers (wanden)

Beschrijving	Type	Actie
6. Gelijmde faience tegels	Advies	-
11. Pleister wanden	Geen asbest	-
11.1 Code: 1	Mengmonster	-
12. Mastiek tussen voegen buitengevel	Geen asbest	-
12.1 Code: 5	Puntmonster	-

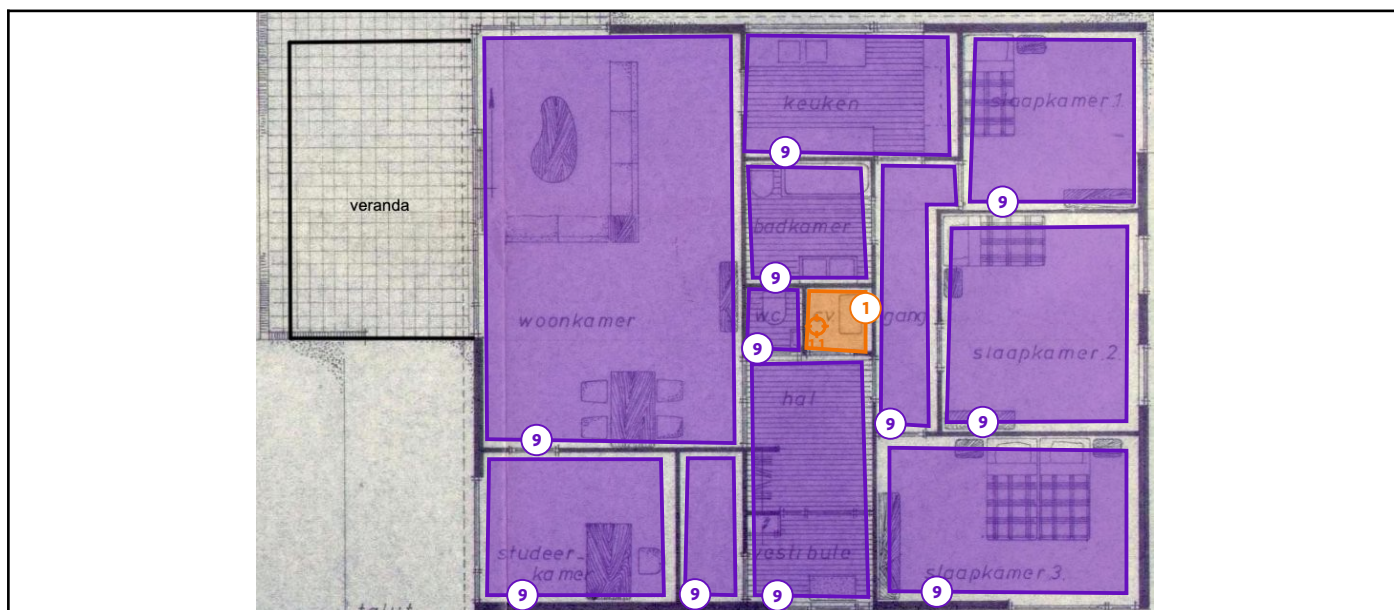
Plan 1.3: Gelijkvloers (plafonds)

Beschrijving	Type	Actie
1. Plafondplaat type Pical stooklokaal	Asbestmateriaal	Verwijderen
1.1 Code: 2	Mengmonster	-
9. Valse plafonds hout/pvc/gipsplaat	Advies	-

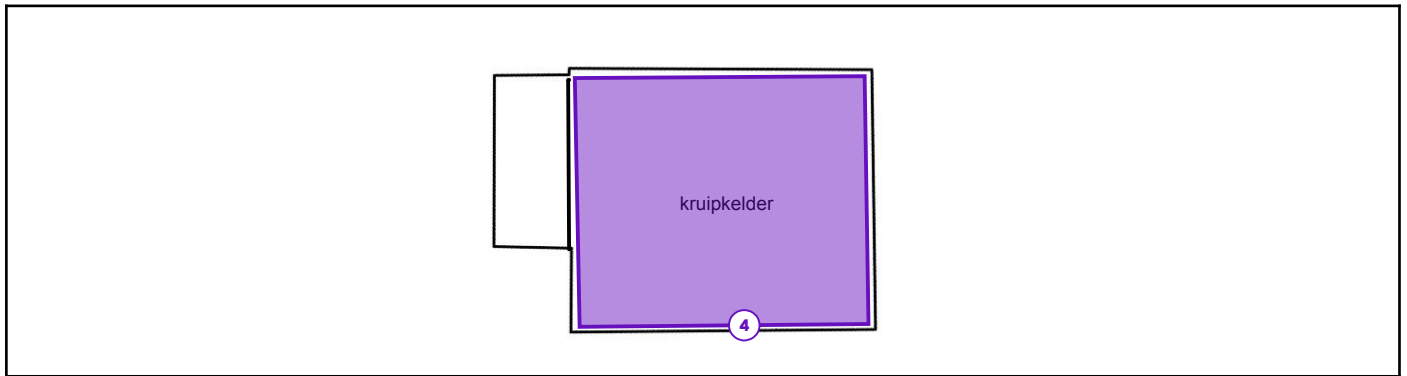
Plan 1.4: Kruipkelder

Beschrijving	Type	Actie
4. Kruipkelder	Beperking	-

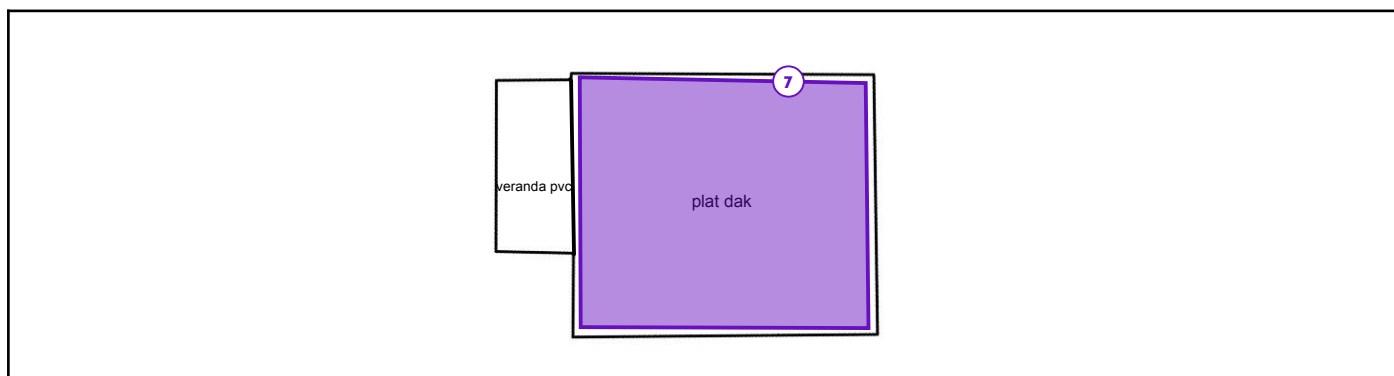
Plan 1.5: Dakplan

Beschrijving	Type	Actie
7. Plat dak derbigum	Advies	-

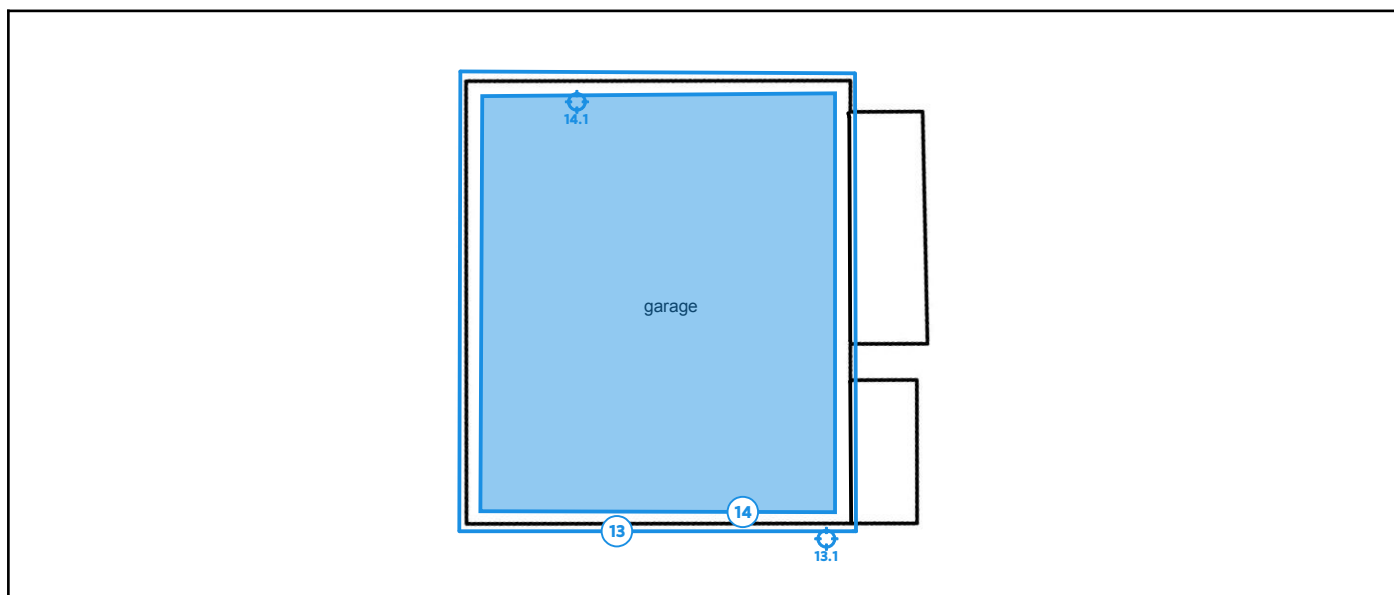
Plan 2.1: Garage plan

Beschrijving	Type	Actie
13. Crepi buitengevel garage	Geen asbest	-
13.1 Code: 3	Puntmonster	-
14. Roofing garage	Geen asbest	-
14.1 Code: 4	Puntmonster	-
