Asbestinventarisatetest

Weiveld 21, 9255 Buggenhout

Attestnummer : 20250219-000416.000

Uitgegeven op : 19.02.2025

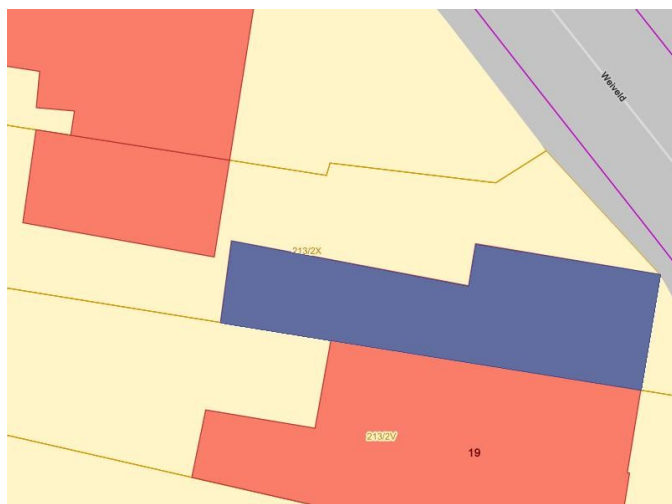
Zone 1: Hoofdgebouw

- 0 Asbestmaterialen
- 0 Beperkingen
- 0 Uitsluitingen
- 0 Roerende goederen
- 0 Puin, steenslag, (water)bodem
- 0 Adviezen
- 2 Geen asbest**

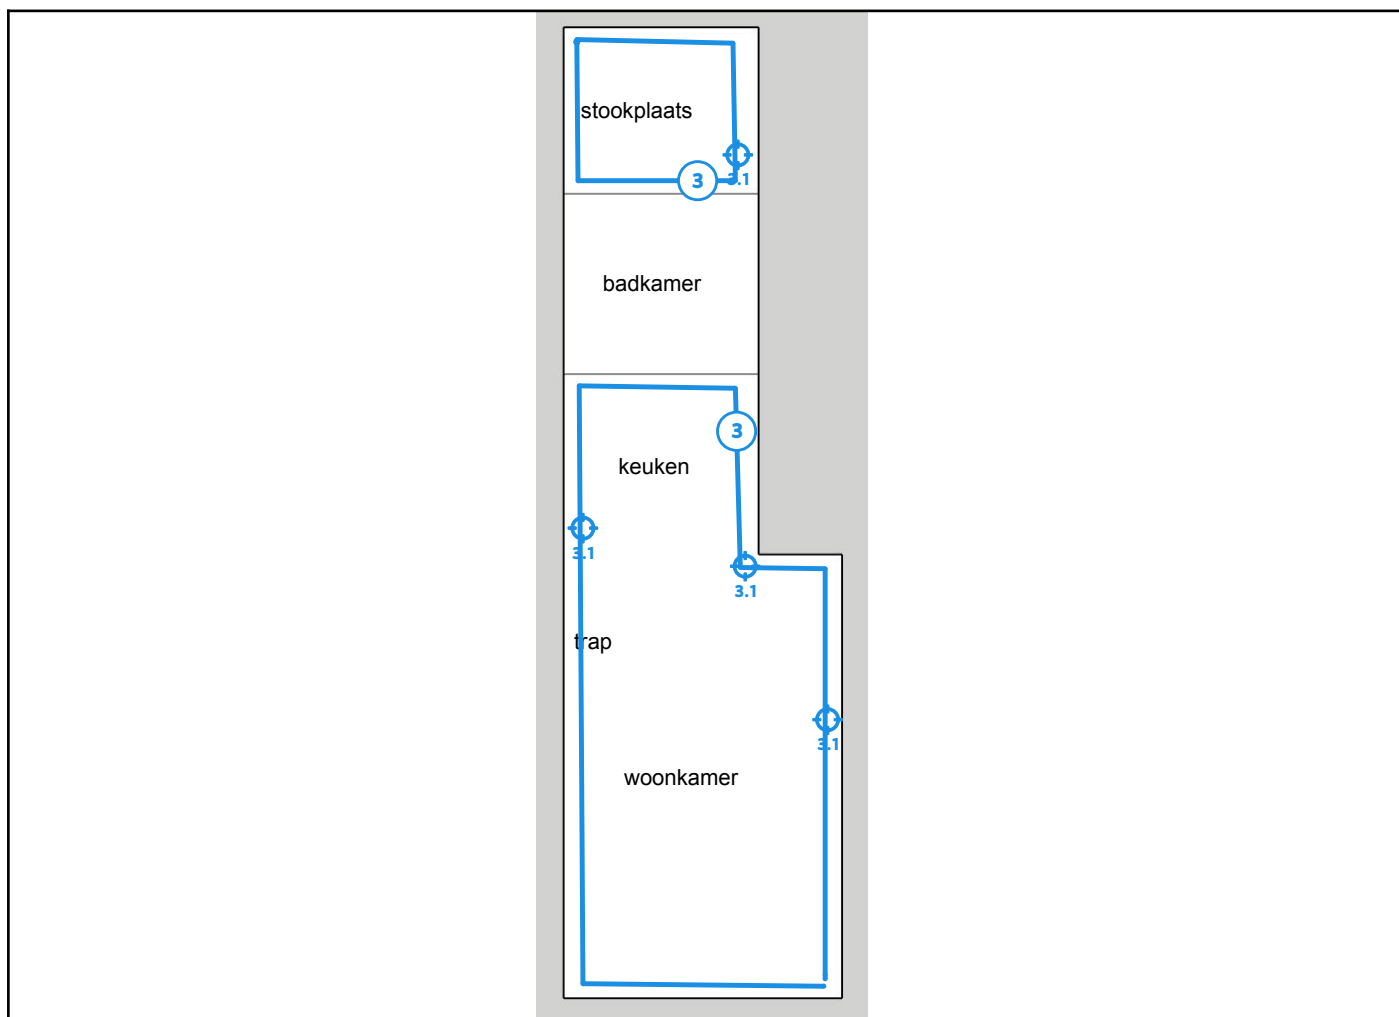
Plan 1.1: Gelijkvloerse verdieping

Beschrijving	Type	Actie
3. Beploistering op de muren	Geen asbest	-
3.1 Code: MM3	Mengmonster	-

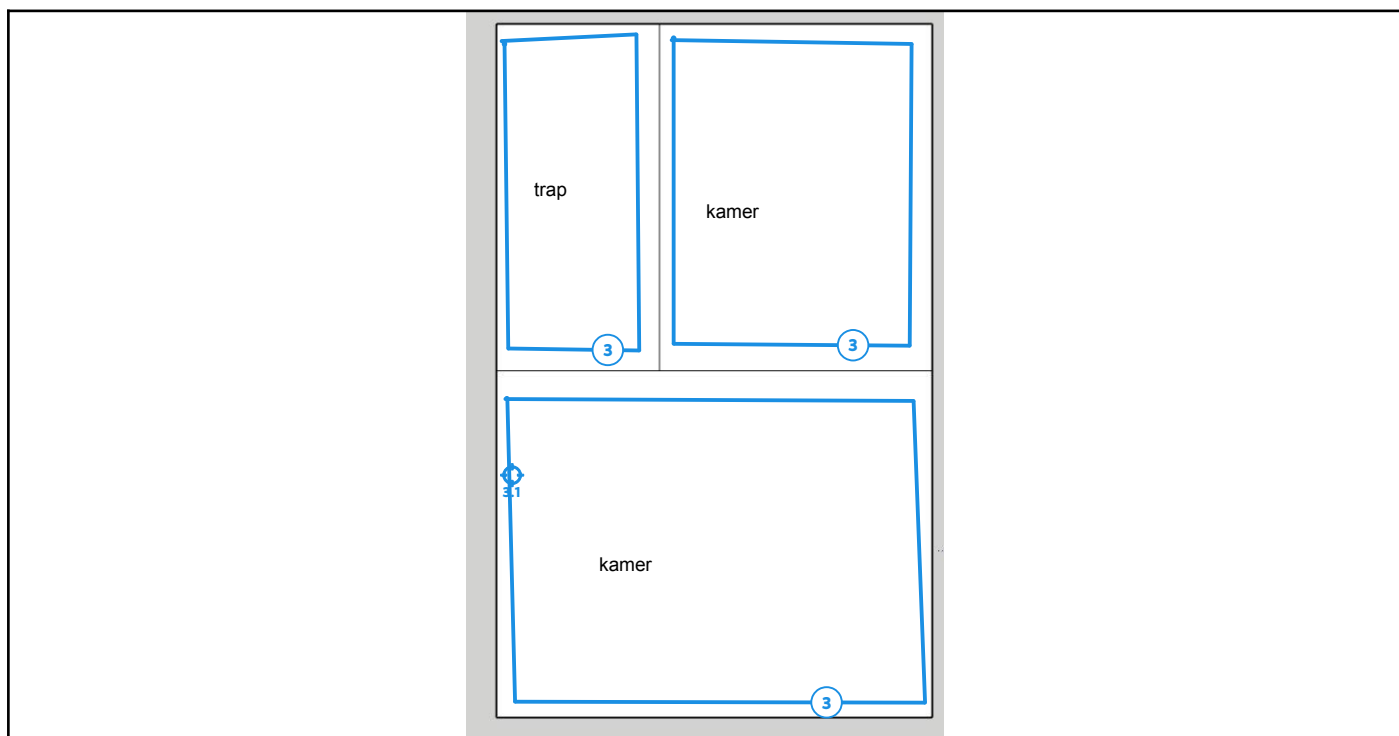
Plan 1.2: Eerste verdieping

Beschrijving	Type	Actie
3. Bepoistering op de muren	Geen asbest	-
3.1 Code: MM3	Mengmonster	-

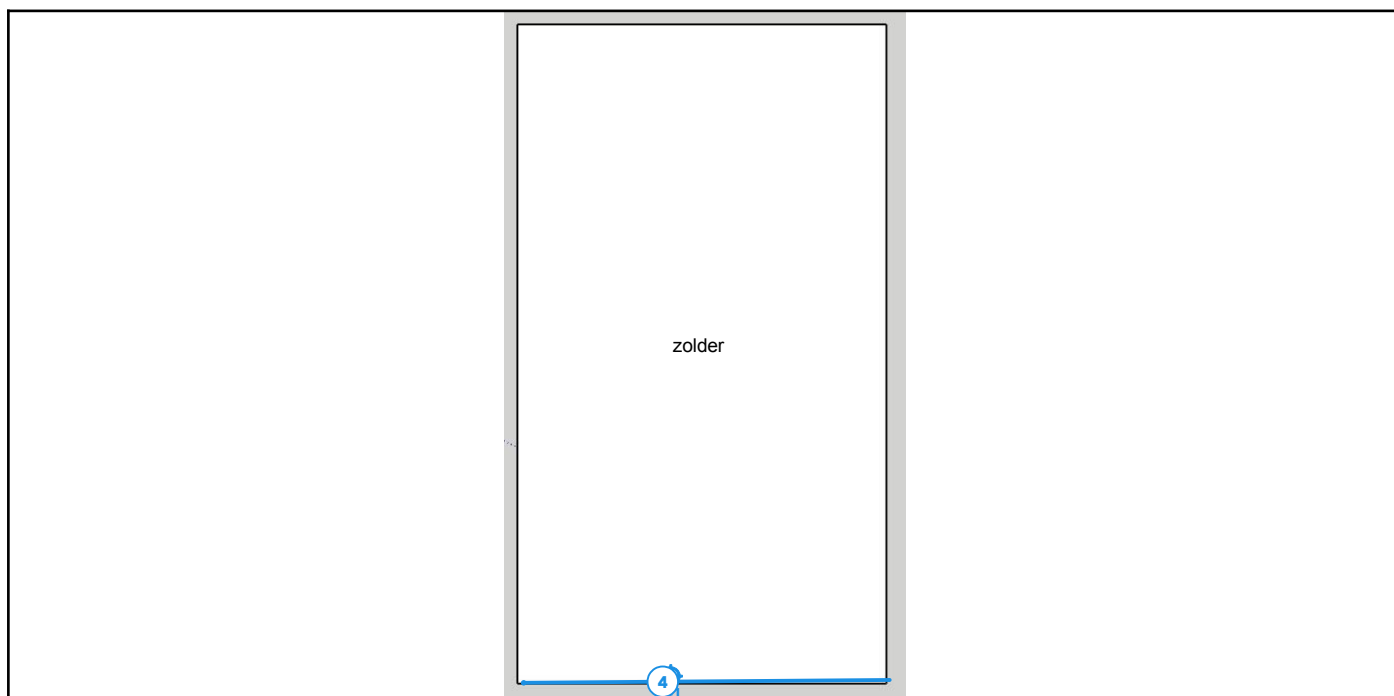
Plan 1.3: Zolder

Beschrijving	Type	Actie
4. Cementerig zolder	Geen asbest	-
4.1 Code: MM4	Puntmonster	-

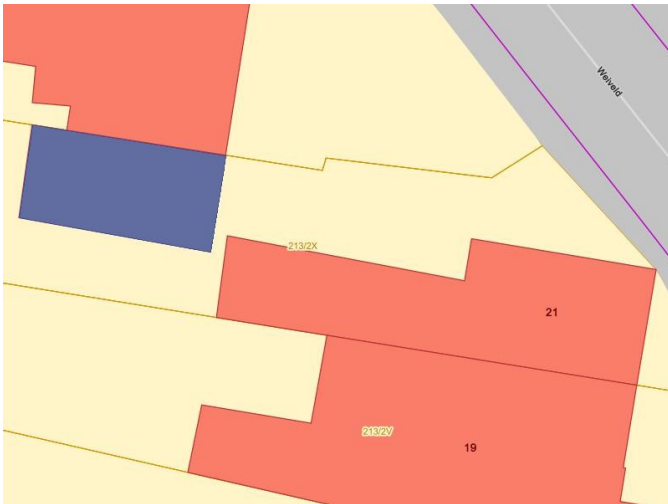
Zone 2: Hoofdgebouw

- 1 Asbestmateriaal**
- 0 Beperkingen
- 0 Uitsluitingen
- 0 Roerende goederen
- 0 Puin, steenslag, (water)bodem
- 0 Adviezen
- 1 Geen asbest**

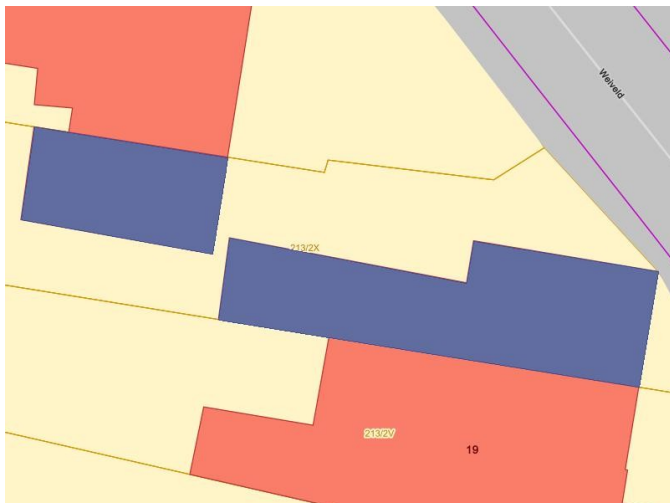
Zone 3: Overig gebied

- 1 Asbestmateriaal**
- 0 Beperkingen
- 0 Roerende goederen
- 0 Puin, steenslag, (water)bodem
- 0 Adviezen
- 0 Geen asbest
